Journées Techniques Ouvrages d'Art 2015

Application de la méthode
en poussée progressive
pour le diagnostic sismique
d'un portique en béton armé

Denis Davi - CEREMA DTer Méditerranée

Le pont de St-André de la Roche (06)

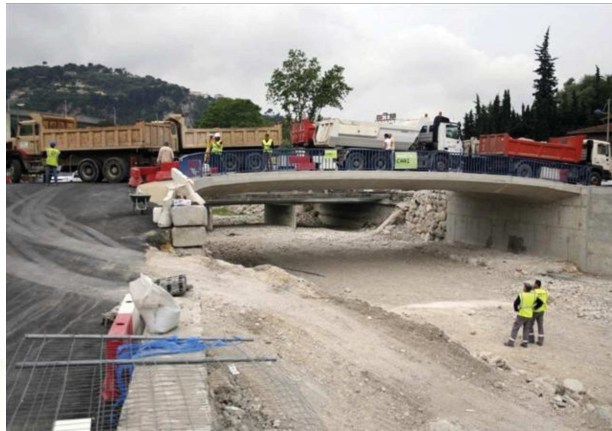
- Portique droit BA, ouverture 21,54 m
- Hyp. PS92 :
 - Zone II, classe B, sol S1
 - Conception élastique ($q=1$)

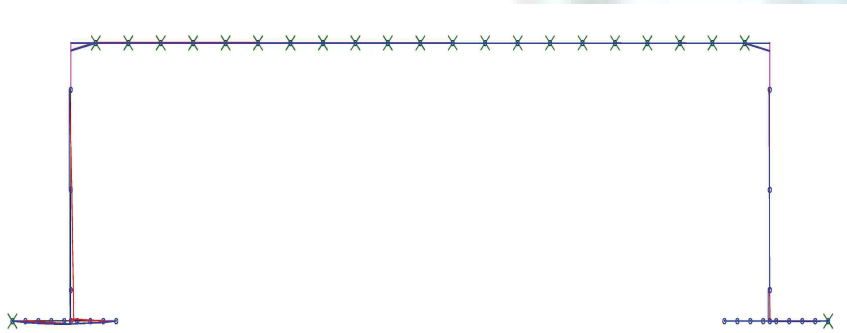
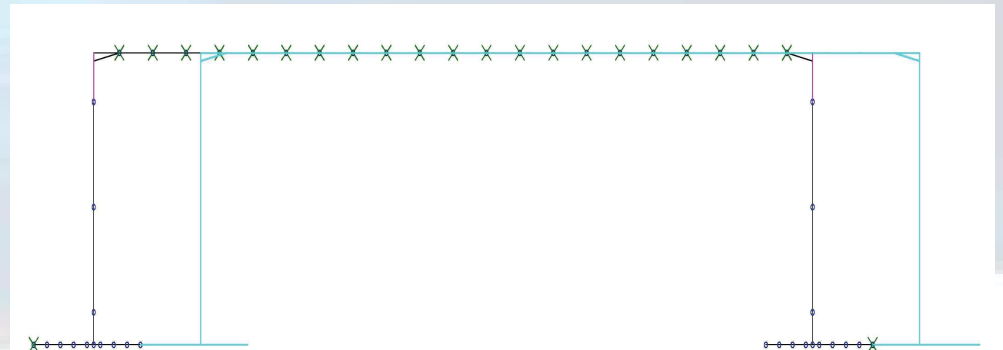
- **Itération 6** : Libération de la translation en pied de pignon RD, avant activation de la butée active du remblai en rive droite

M_y / k_h (MN.m)

T_x / k_h (MN)

d_x / k_h (m)

Répartition de l'incrément des sollicitations sismiques

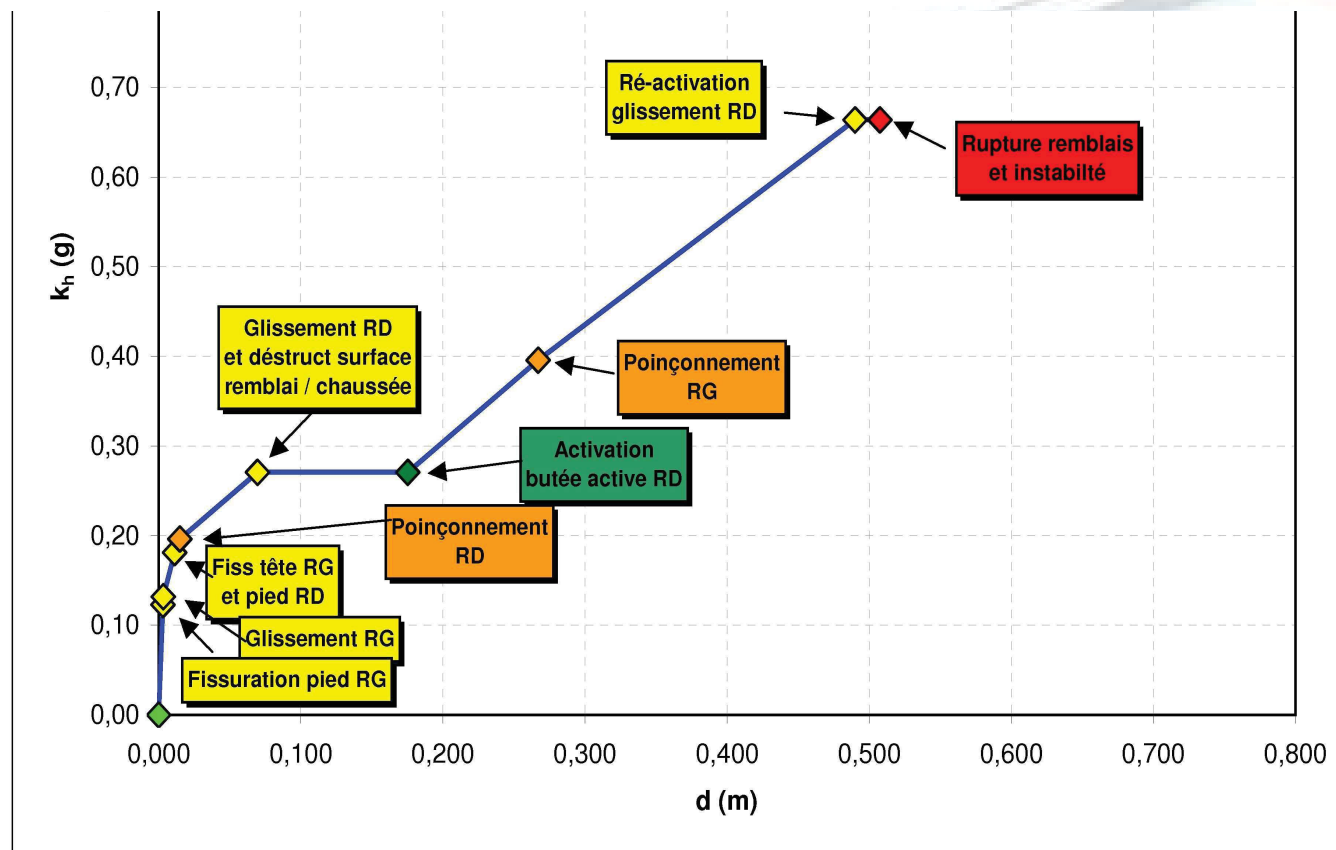
Courbe de capacité globale et point de fonctionnement

- ➔ Marge de sécurité très conséquente (*ouvrage capable de supporter plus de 3 fois le niveau de séisme réglementaire avant rupture*)
- ➔ Confirmation de la très faible vulnérabilité sismique de ce type d'ouvrages courants
- ➔ *A noter enfin que la prise en compte de l'interaction sol-structure (assouplissement local lié à l'endommagement des fondations) empêche ici la mobilisation de la capacité d'amortissement ductile (formation de rotules plastiques) dans les piédroits*
