RN10 - Déviation de Couhé

Pont de Valence

(OA n°010-a88)

Remplacement des ancrages P

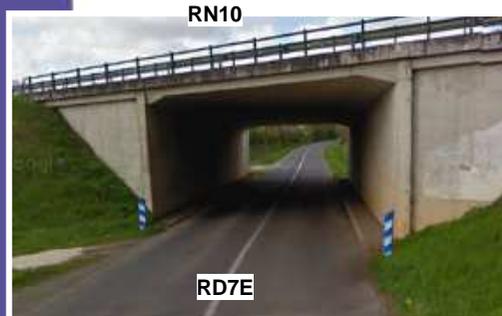
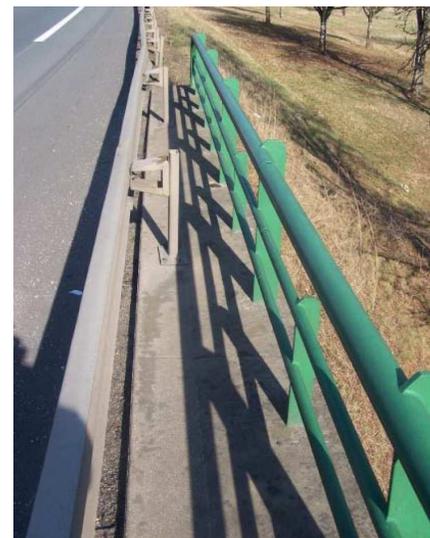
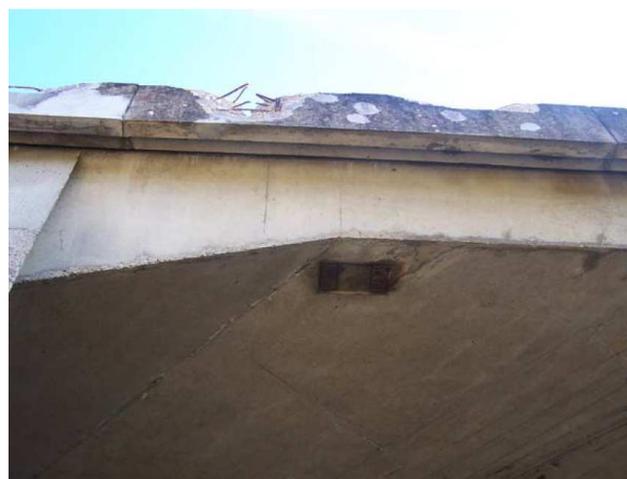
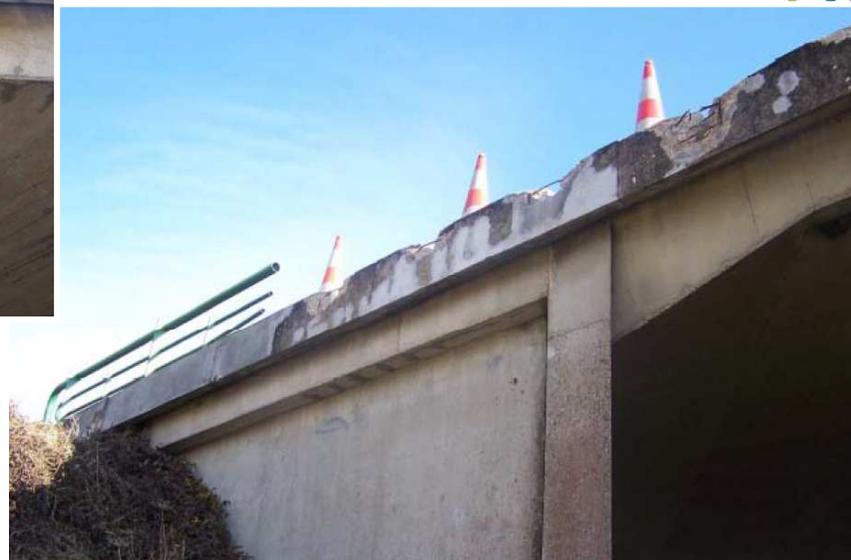
Étude de la DOA du CETE SO de 2008

Les dispositifs de sécurité en place, d'origine, se composent d'une glissière de sécurité et d'un garde-corps

Suite à des accidents de poids lourds à répétition, le maître d'ouvrage décide de porter le niveau de retenue de N à H2 sur l'OA côté Ouest

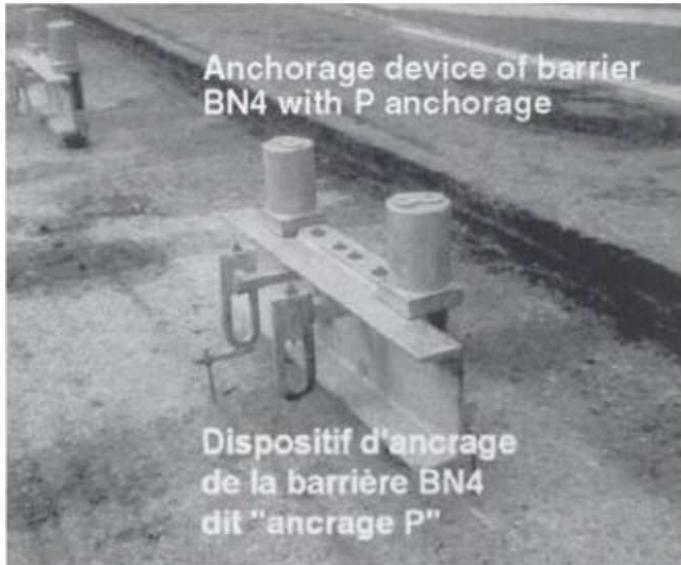
Photo : Barrière de sécurité de type BN4 avec l'ancrage P (cliché SETRA)

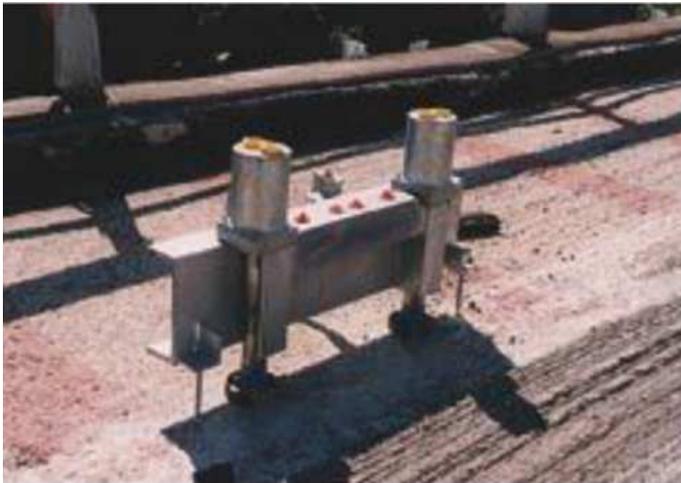
Photo : Ancrage de type P

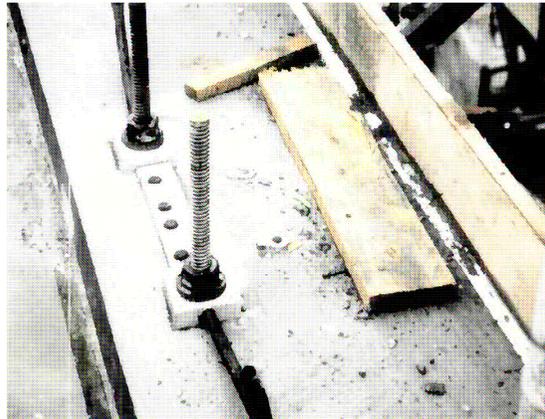
Source : Extrait de l'annexe D du GC 77
Photo : Vue de l'ancrage après bétonnage. Noter les tubes évents pour l'injection des barres de précontrainte

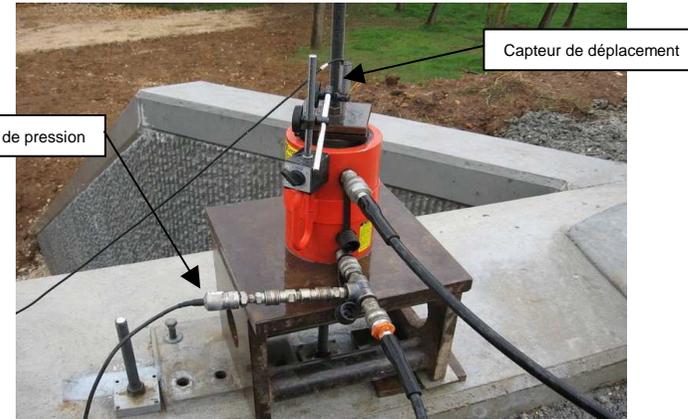
Source : Extrait du document CR de contrôle extérieur réalisé par le LCPC de Bordeaux en 2010
Photo : 1ère mise en tension, vérification et resserrage

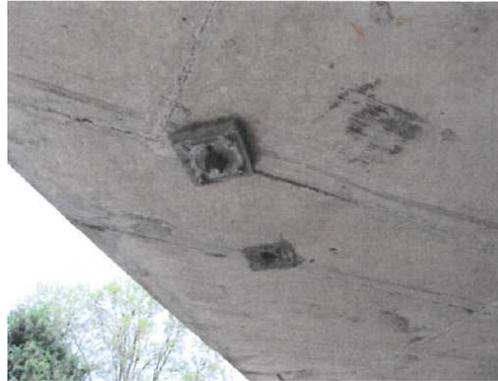
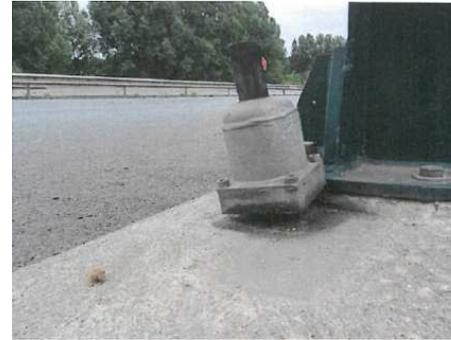
Photos de la paire d'ancrage n°3
Vue intrados et sur RN10

CONCLUSION : Les différents désordres relevés sur les paires d'ancrages des poteaux de BN4, permettent d'affirmer que les paires 2, 3 et 4 ne sont plus en capacité de répondre aux exigences de la note de calcul.

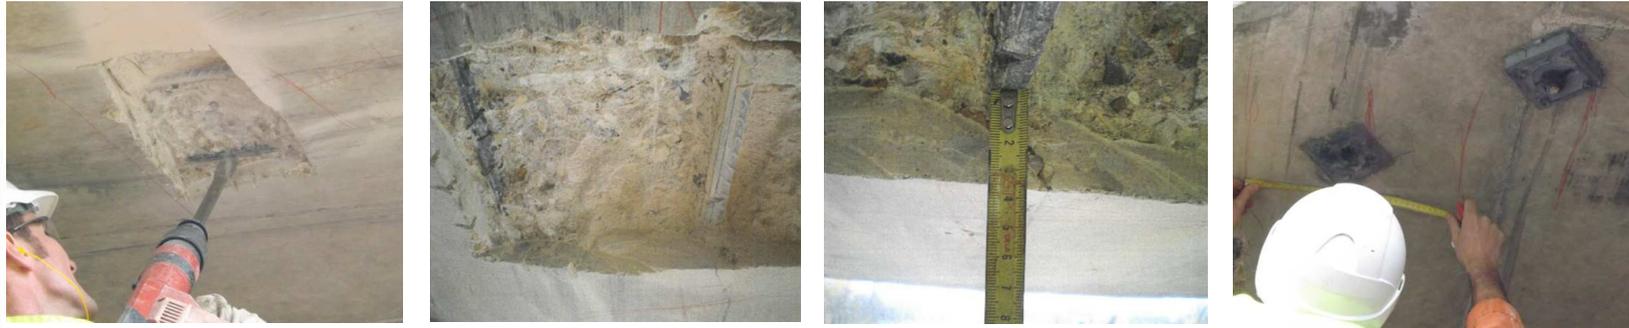
Ouverture d'une fenêtre pour calibrer l'appareil de mesure utilisé (Ferroscan Hilti)

Le premier lit d'armatures rencontré concerne les armatures transversales.
Diamètre 20mm, espacement 200mm, enrobage 30 à 35 mm.

Le deuxième lit rencontré concerne donc les armatures longitudinales.
Diamètre ? , espacement 200mm, enrobage de l'ordre de 70 à 75mm.

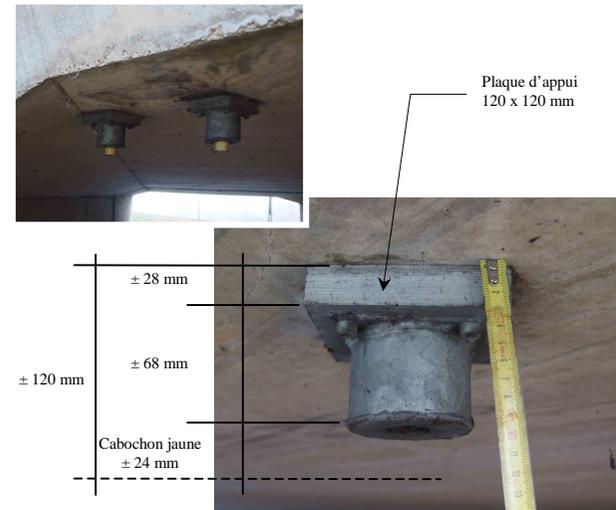
Photos capots des têtes d'ancrage en intrados

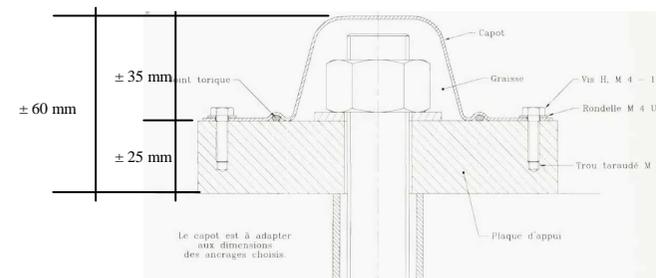
Schéma : Détail capot en intrados

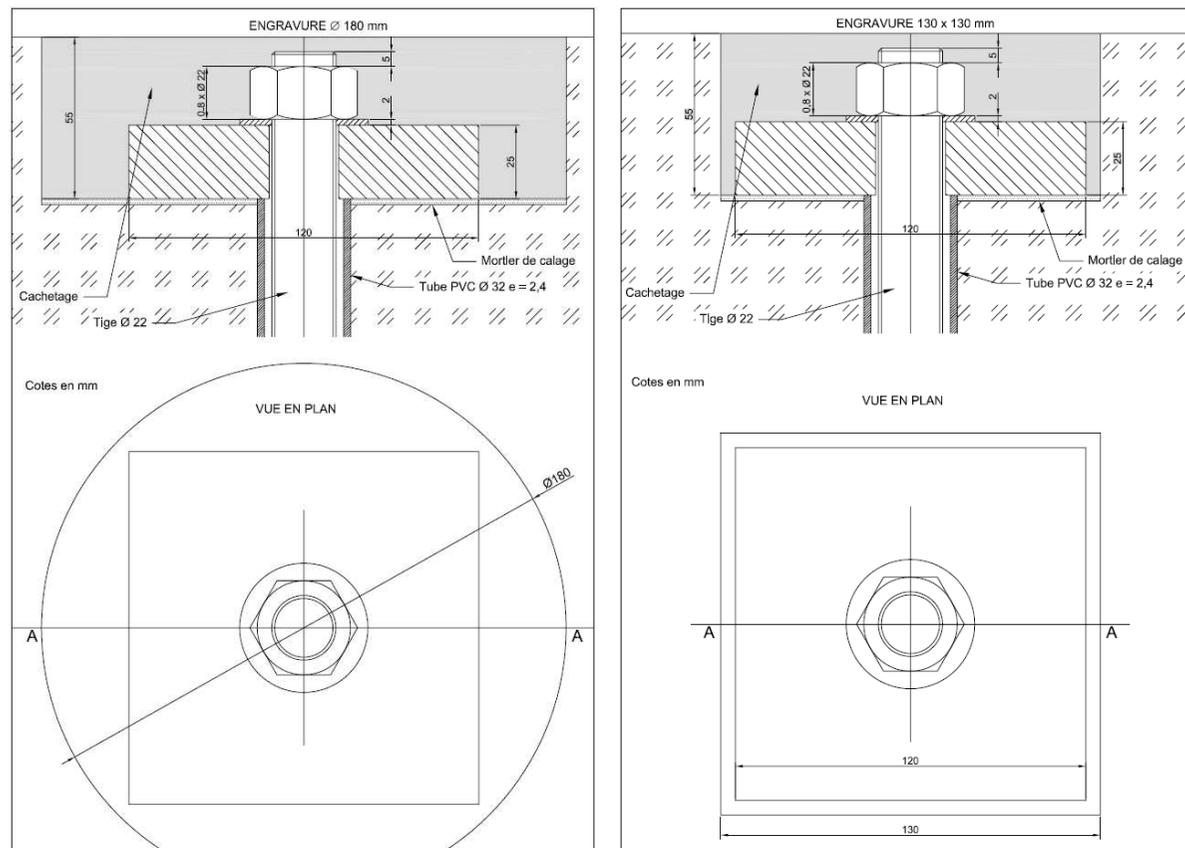
Schémas de principe des têtes d'ancrages engravées en intrados

La réparation des ancrages P permettant aux têtes d'ancrage inférieures de ne plus être exposées à la circulation routière est techniquement possible au moyen d'engravures réalisées dans la dalle BA du cadre. Cette conception, non prévue dans le GC77, a fait l'objet d'une autorisation délivrée par le Sétra.

Les têtes d'ancrage doivent être rigoureusement identiques à celles définies dans les plans de l'Annexe D du GC 77. Dans ce cas, la hauteur des têtes mesure seulement 60mm. En optimisant le dispositif (suppression du capot et longueur de la barre de précontrainte limitée au strict nécessaire), cette hauteur peut être limitée à 50mm. L'étanchéité des têtes d'ancrage est alors assurée par un mastic de type bitume-élastomère ou équivalent.
