## Note de sensibilisation sur les ouvrages existants à précontrainte extérieure

Des ruptures de câbles de précontrainte extérieure protégés par une gaine PEHD ont été observées en France récemment sur quelques grands ouvrages précontraints. Le principal facteur identifié à l'origine de ces ruptures (intégrité des gaines PEHD) est susceptible d'être présent sur différents ouvrages précontraints par des câbles extérieurs au béton injectés au coulis de ciment ou à l'aide de produits souples ; cependant les conséquences sont plus graves dans le cas de câbles injectés au coulis de ciment.

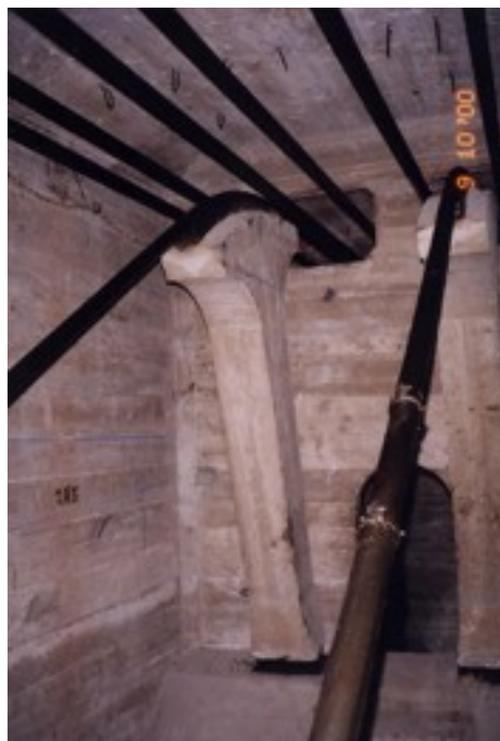
La précontrainte extérieure est une technique durable comme en témoignent les deux ouvrages ci-contre construits en France dans les années 1950 et en excellent état aujourd'hui avec leurs câbles d'origine.

*Pont des années 50*

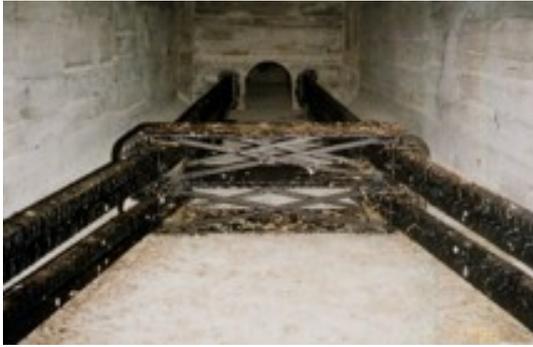
*Pont des années 50*

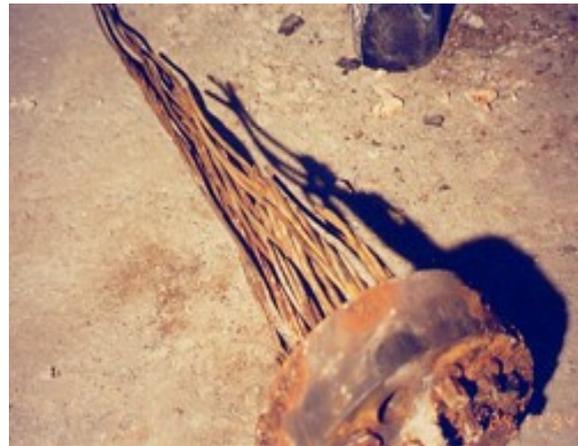
*Rupture d'un câble par corrosion*

En premier lieu, il convient d'insister sur le fait que **la rupture brutale d'un câble de précontrainte injecté au coulis de ciment est susceptible de libérer brutalement une énergie mécanique considérable**. Ce phénomène doit être pris en compte dans le cadre de la surveillance des ouvrages possédant une précontrainte de ce type afin, en particulier, d'assurer la sécurité des personnels amenés à travailler à proximité de ces câbles.

Ensuite, la rupture de ce câble est susceptible d'endommager des pièces accessoires ou importantes de la structure (désordres en chaîne). Enfin, cette rupture diminue la force de précontrainte globale. La résistance structurale de la structure est donc affectée.

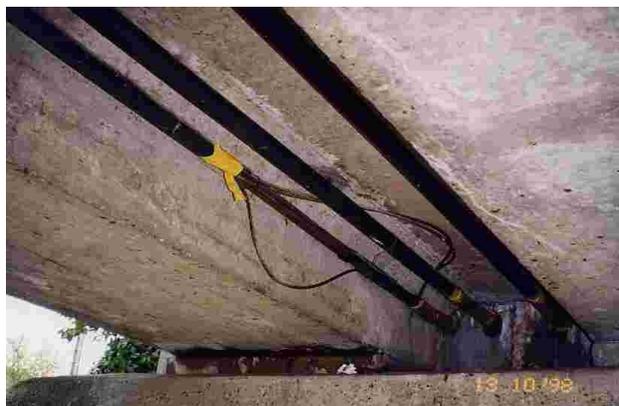
*Rupture de torons non protégés par du coulis*

Dans ce cas, lors de la rupture d'un toron, sauf éventuellement frottements élevés au niveau des pièces déviateurs, l'énergie élastique emmagasinée au cours de la mise en tension du toron est libérée individuellement et la rupture se fait sans trop de dommage.

S'il y a une gaine générale, le toron peut en général glisser à l'intérieur de la gaine, sans fouetter et sans modifier l'état de contrainte dans les autres torons.

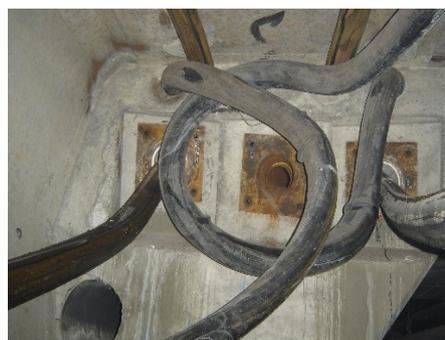
*Déformation de câbles 19T15 lors d'un démontage*

Le câble se déforme et peut fouetter latéralement, des projections (coulis, éclats de béton, clavettes) peuvent se produire, les extrémités peuvent être expulsées. Ces phénomènes peuvent mettre en danger les personnes qui se trouveraient à proximité.

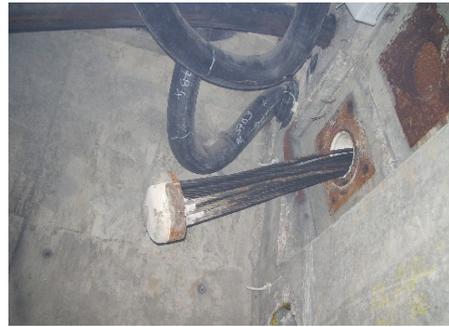
*Expulsion de l'extrémité d'un câble 19T15 lors d'un démontage*

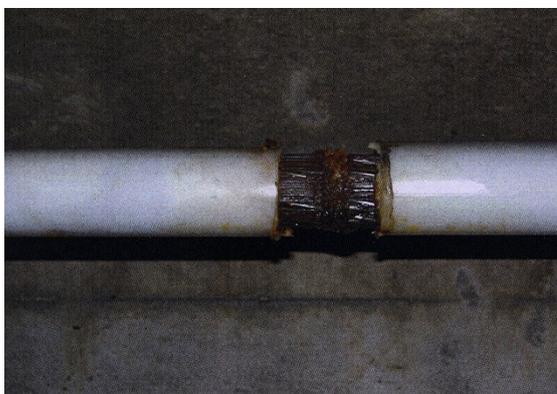
*Défaut de manchonnage de gaines  
(produit d'injection souple)*

- l'intégrité des gaines de précontrainte et de leurs manchons de raccordement est compromise par la très grande différence de dilatation thermique entre les conduits et l'ouvrage : le coefficient de dilatation thermique est 18 fois plus élevé pour le PEHD que pour le câble. Cet effet est d'autant plus sensible que la longueur dilatable du câble est importante ;

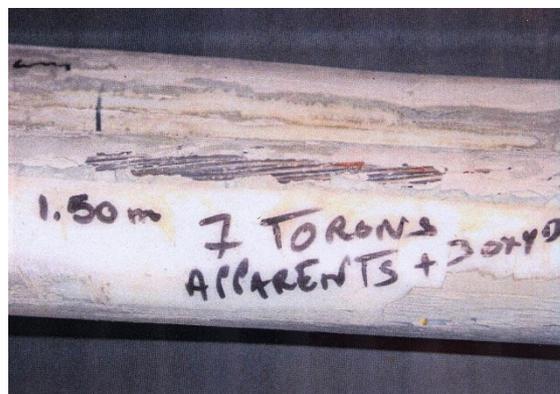
*Défaut d'intégrité des gaines  
(coulis de ciment)*

- les ruptures constatées ces deux dernières années (2017, 2018) sont liées à des défauts d'étanchéité des gaines PEHD aggravés par des conditions environnementales défavorables. Une fois la gaine PEHD protectrice devenue non étanche, les aciers de précontrainte sont exposés à la pénétration des agents agressifs, qui peut être extrêmement rapide, même en présence d'un coulis parfaitement bien injecté. Il y a alors un risque de corrosion, plus ou moins étendue (parfois largement au-delà de la zone de défectueuse de la gaine), puis de rupture à court ou moyen terme, de fils, de torons et même du câble, même en présence d'un défaut extérieur de la gaine très minime ;

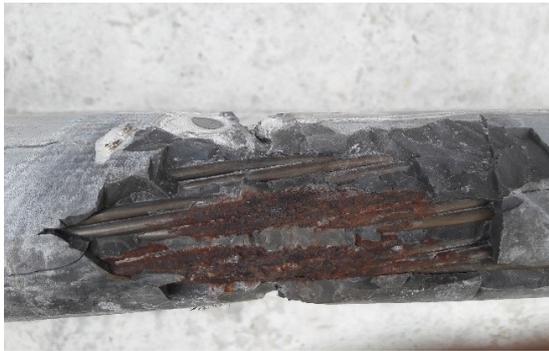
*Corrosion avancée du câble avec rupture de fils*

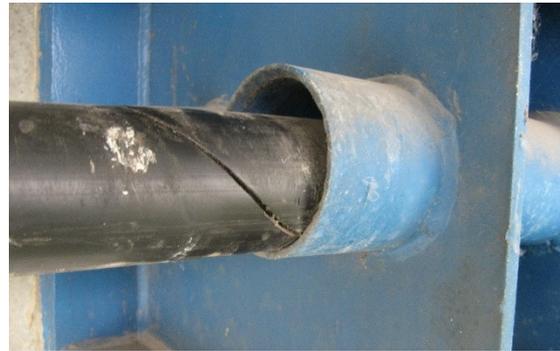
*Endommagement de gaine au droit d'un déviateur*

- présence de fissures longitudinales ou transversales, de déformation (ovalisation, festonnage en forme d'hélice pouvant faire craindre une rupture de toron), etc., en section courante et au droit des contacts avec les déviateurs,
