Journées Techniques Ouvrages d'Art 2015

Guide technique
Fascicule 33 de
l'ITSEOA
Ponts métalliques et
mixtes

Fabien RENAUDIN
Cerema DTerEST

Guide d'application de l'instruction technique pour la surveillance et l'entretien des ouvrages d'art
Fascicule 33 – Ponts métalliques et mixtes

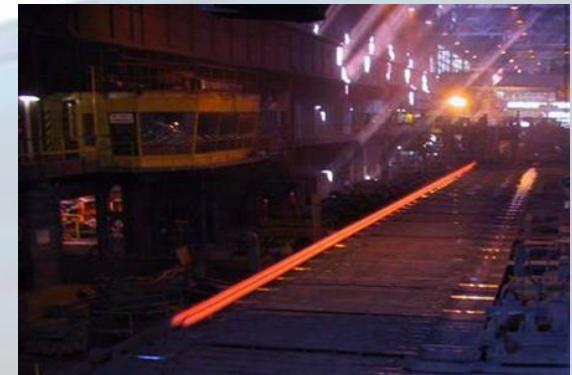
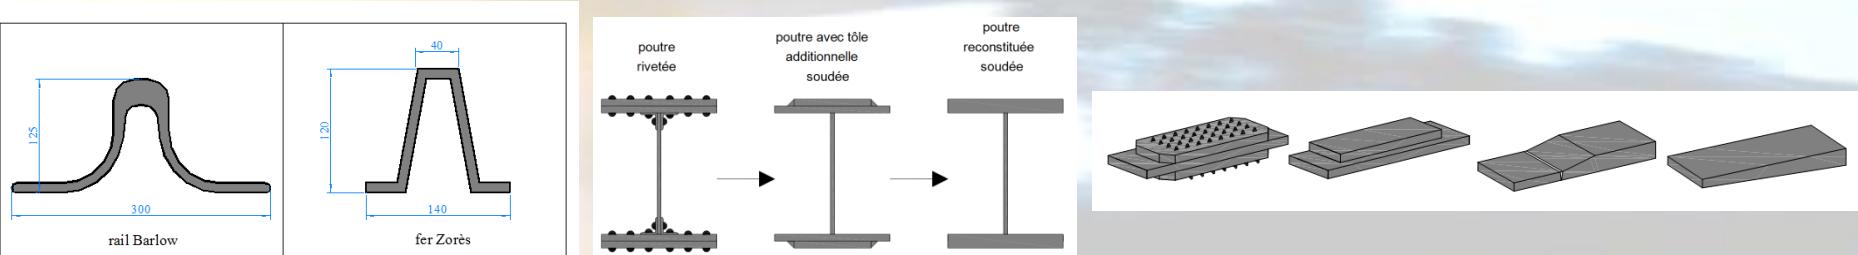
L'évolution des produits disponibles

| | 1845 - 1870 | 1870 - 1930 | Après 1930 |
| Rapport des épaisseurs âme/aille | > 0,80 | 0,60 à 0,80 | < 0,60 |
| | 1845 - 1880 | 1880 - 1930 | > 1930 |
| Rapport Hauteur/Largeur | > 1,50 | 1,00 à 1,50 | < 1,00 |

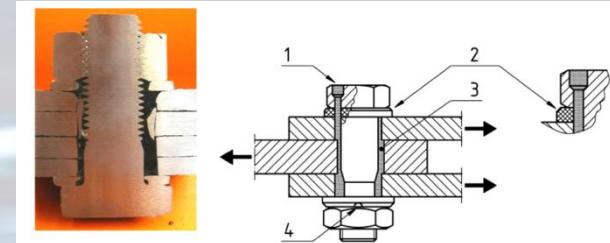
figure 134 Schéma et photo d'un boulon injecté (SNCF)

- 1 Trou d'injection
- 2 Rondelette chanfreinée
- 3 Résine
- 4 Rainure d'évent dans la rondelle

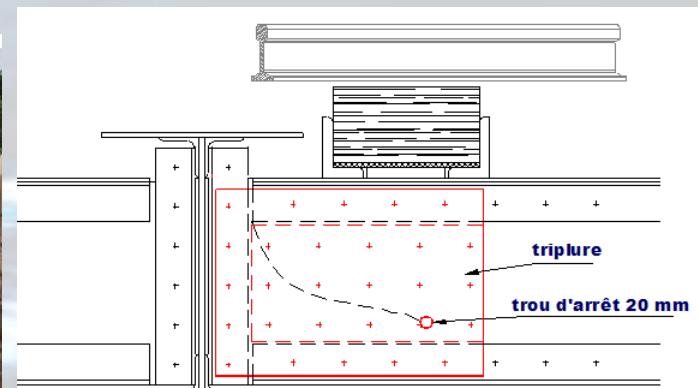
figure 156 Âme après réparation (propriété des schémas : SNCF)
