Journées Techniques Ouvrages d'Art 2017

OA 34 de la
Rocade Sud de
Strasbourg : un
ouvrage innovant.
D. CHAMPENOY

Avec l'accord de Pierre CORFDIR, développement d'un projet innovant intégrant :

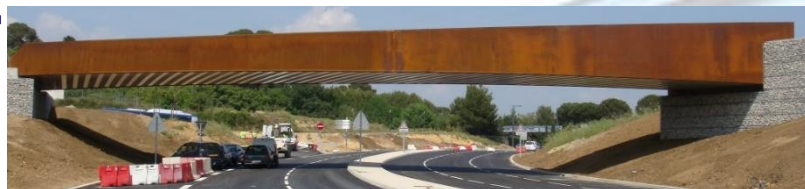
- Acier autopatinable

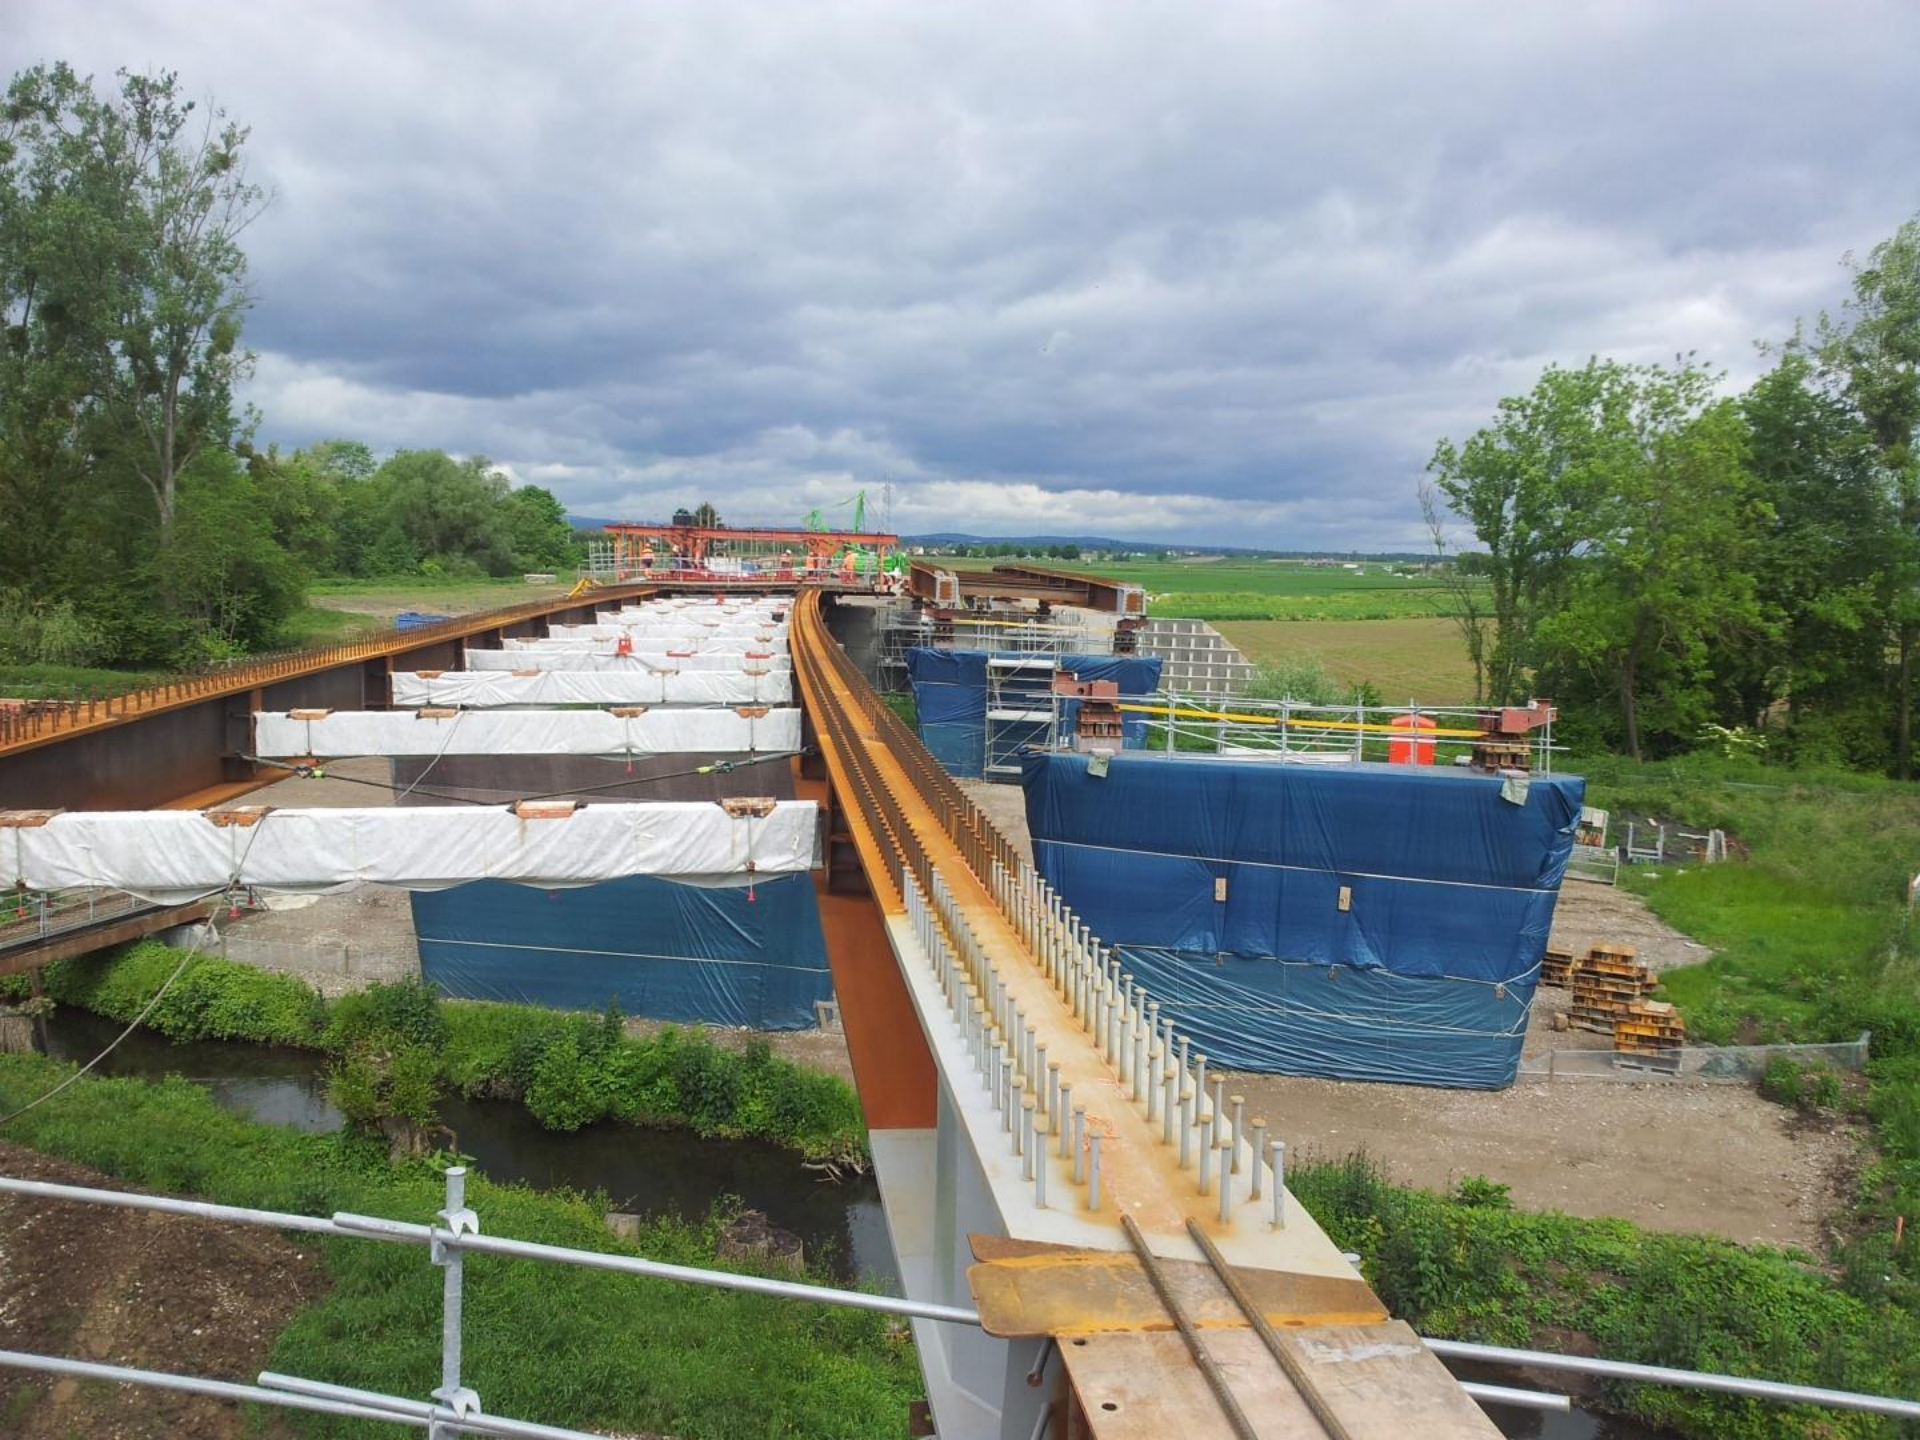
Acier Autopatinable : dispositions constructives pour le bon vieillissement de la structure :

- Protection des entretoises
- Raidisseurs fermés aux abouts pour éviter stagnation d'eau
- PRS peinte sur les premiers mètres aux abouts.
- Protection des piles contre les coulures
- Cordons de soudure pour éviter le ruissèlement des eaux sur les semelles inférieures.
