Adaptation des ouvrages sous convois exceptionnels

Renforcement d'un PRAD par entretoises additionnelles

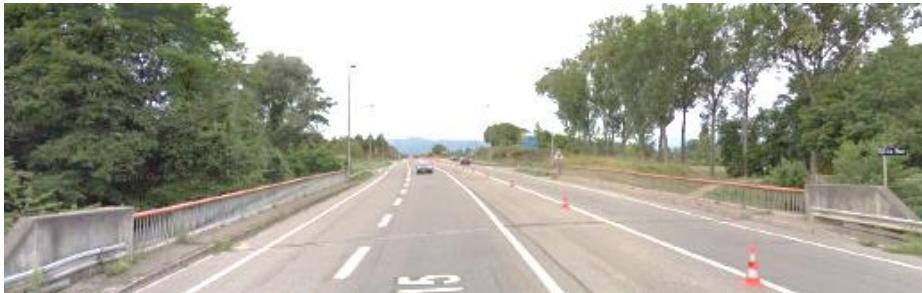
- Construction 1990, bon état général

- 1 travée iso de 25m biais 95 gr
- Hourdis 20cm ; 26 Poutres h=1,15m

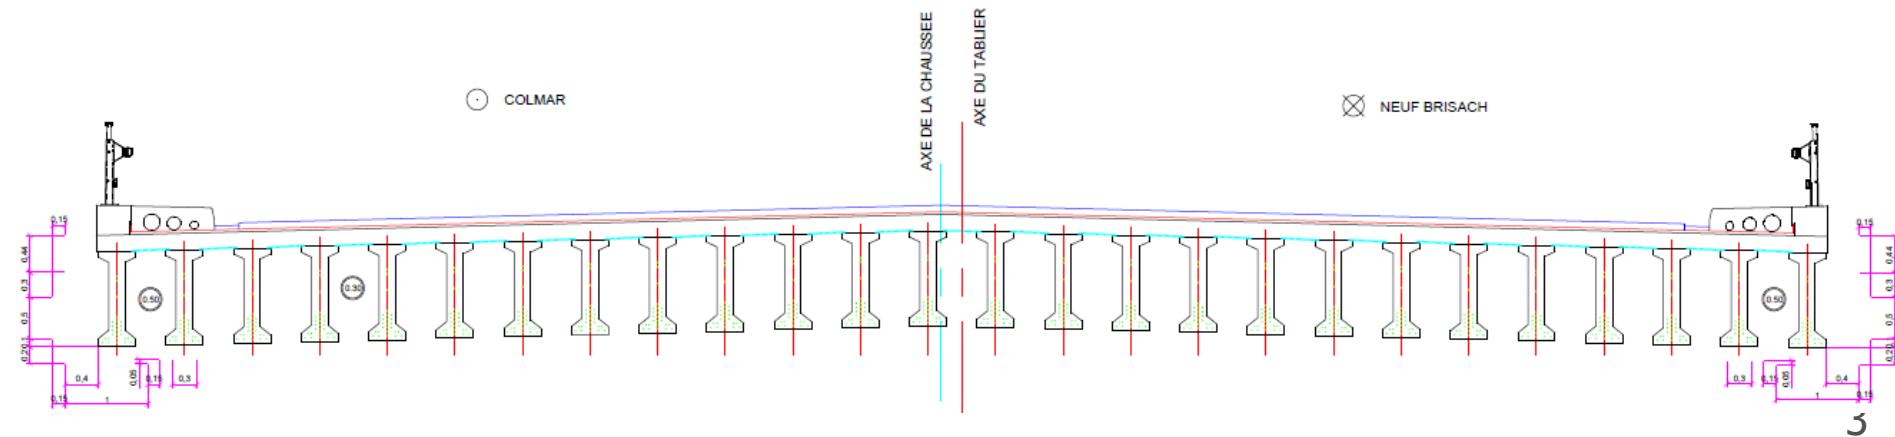
Précontrainte 26 T13 93mm²

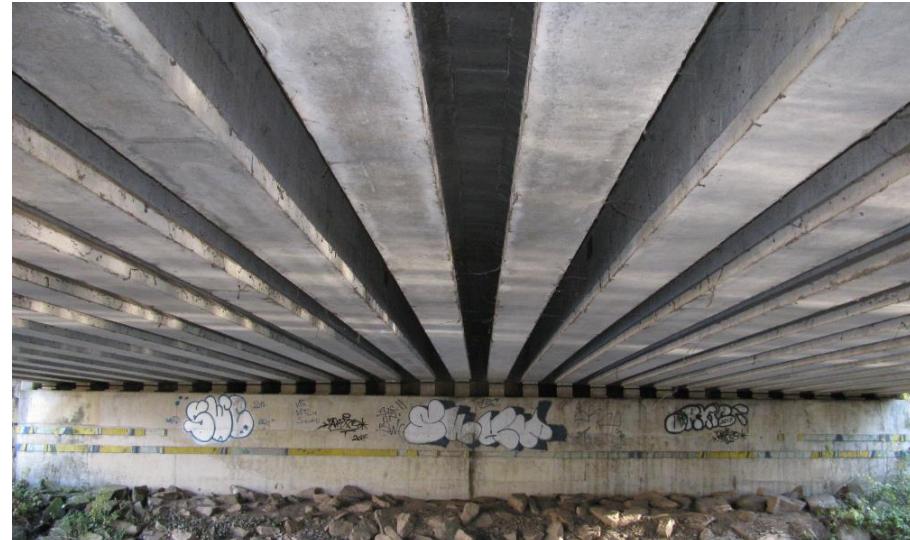
- Exiguïté de l'intrados
âmes : 60 cm entre nus

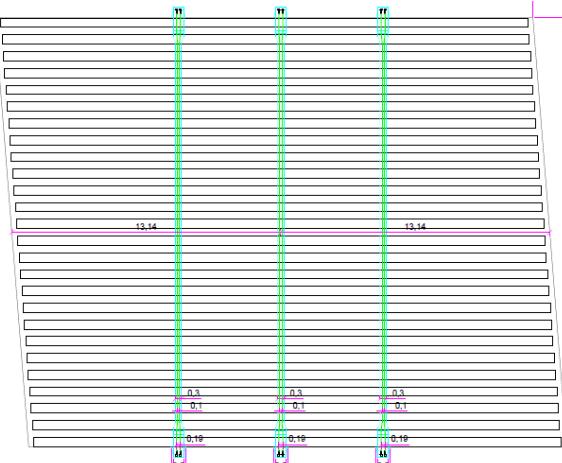
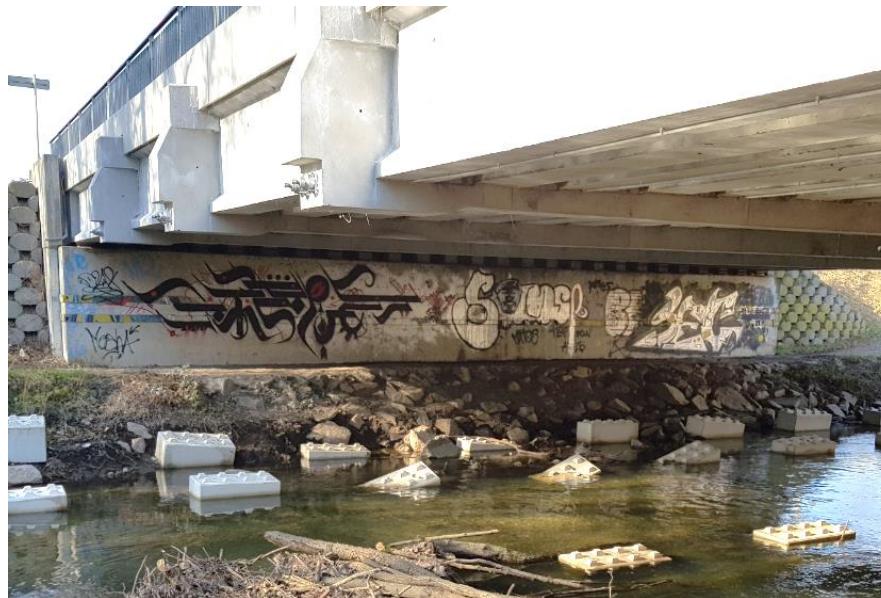
- 3 entretoises centrées sur mi-travée, espacées de 5m
- Précontrainte : 2 câbles de 2 torons T15S / entretoise
- Hauteur variable 1,30m à 1,58m (profil en toit)
- Épaisseur courante 30cm

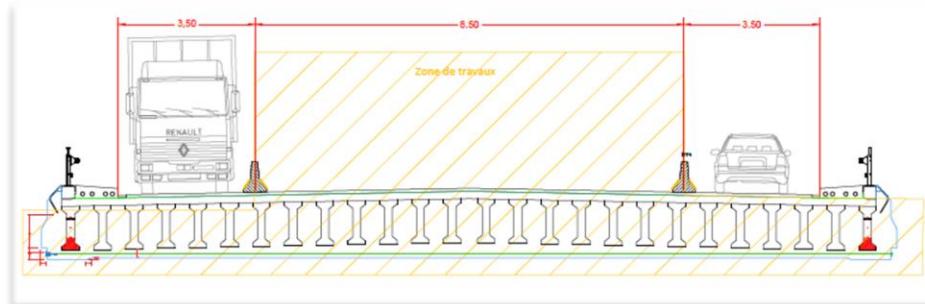
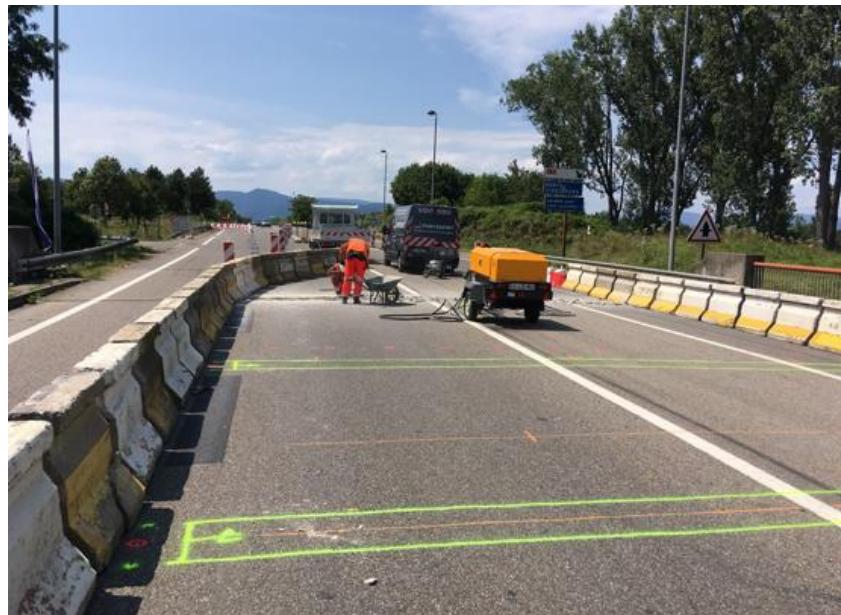
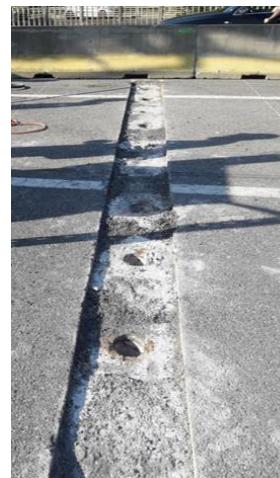
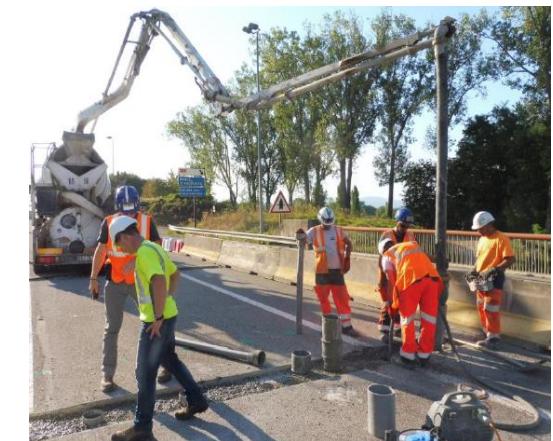
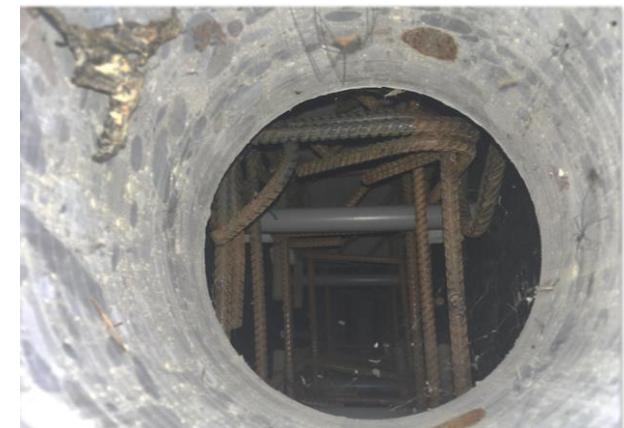
Phase 1

Réalisation partie centrale
des entretoises

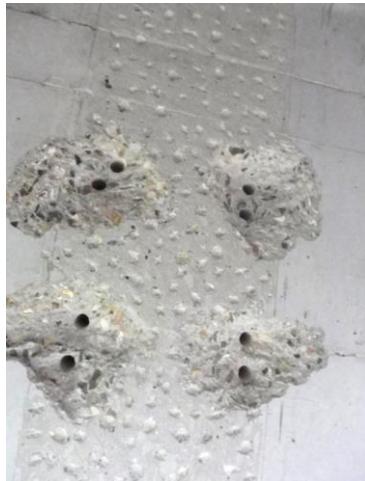
Percements / bouchardage

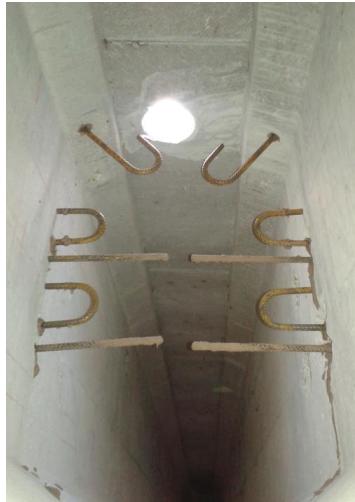
Scellements

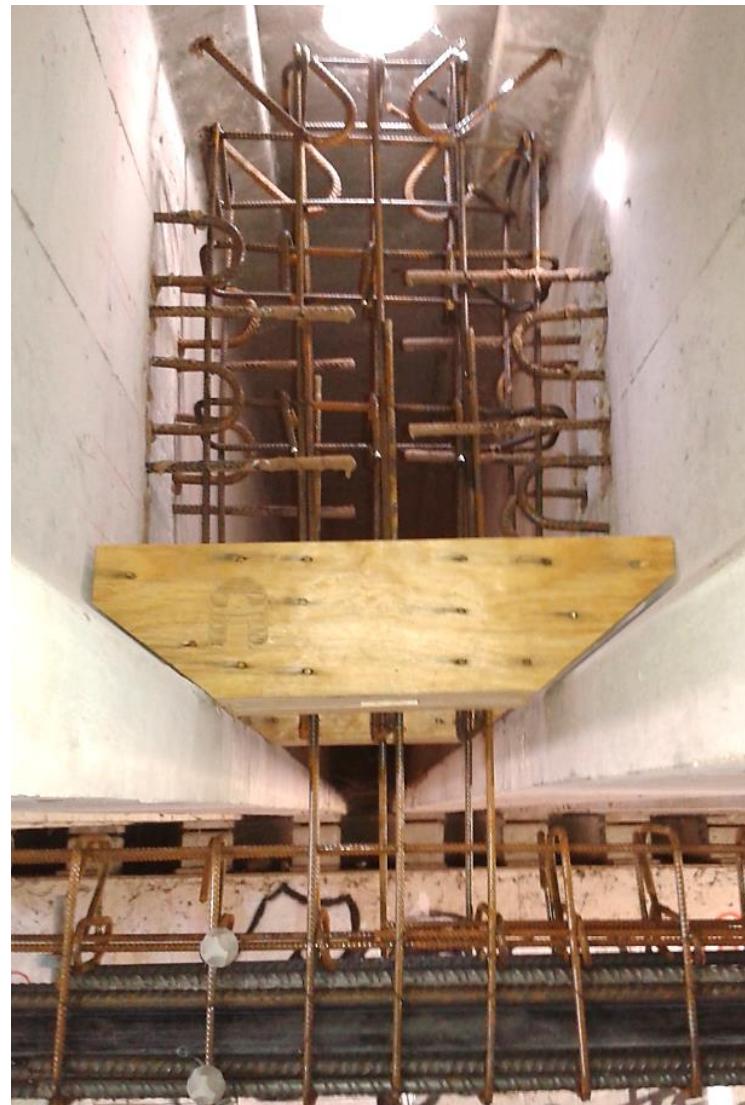
Mise place des ferraillages

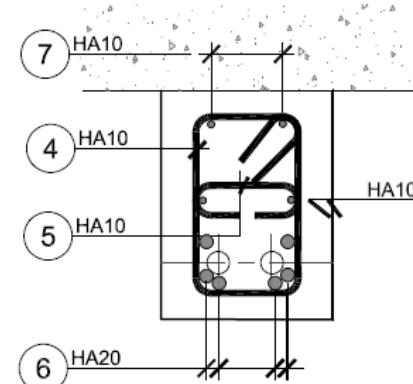
Ferraillage longitudinal
fibres inférieures
entretoises : 6HA20

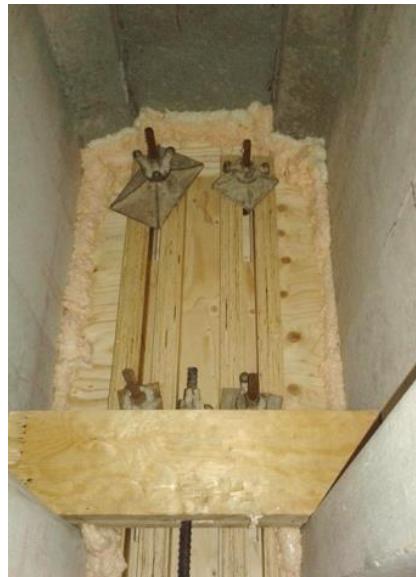
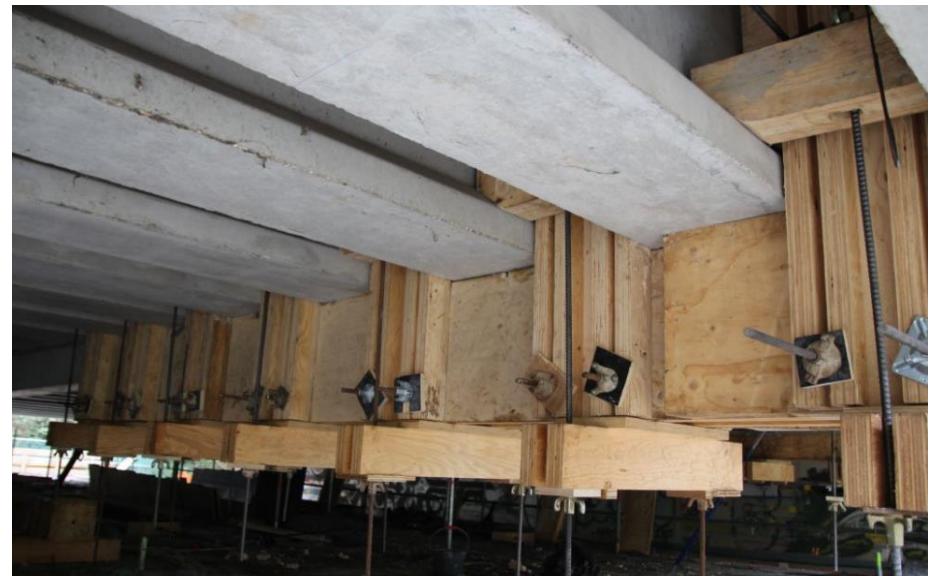
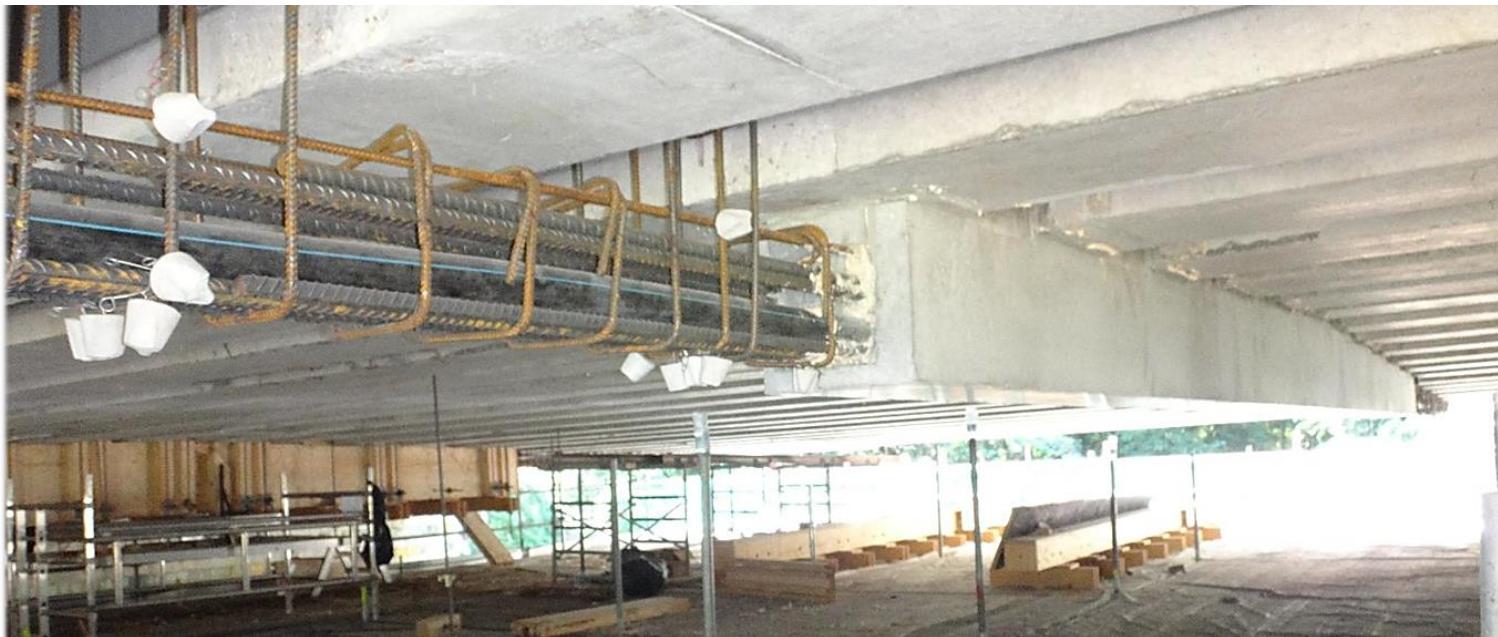
Phase 1

Coffrage /
décoffrage

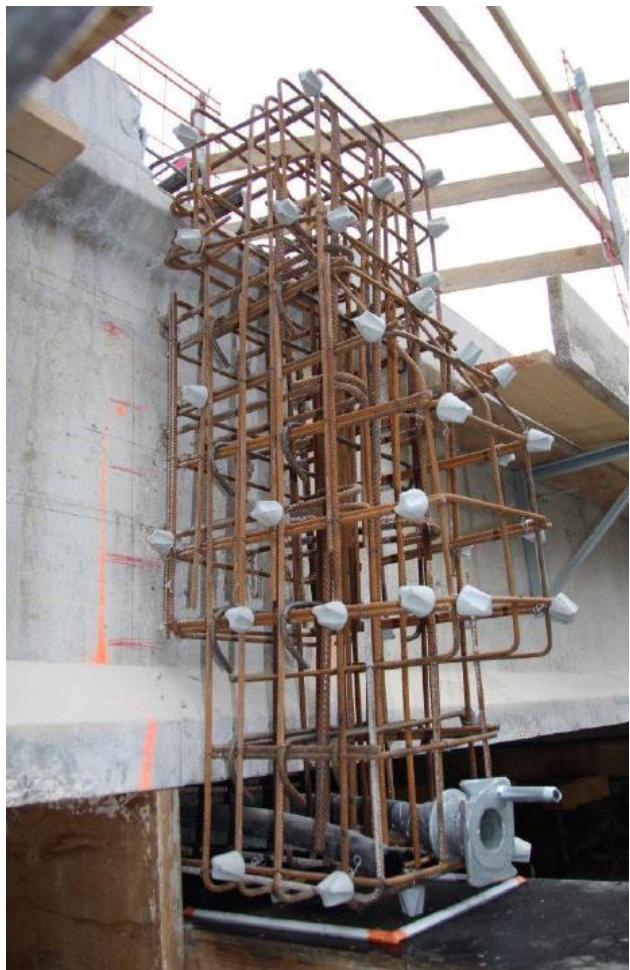
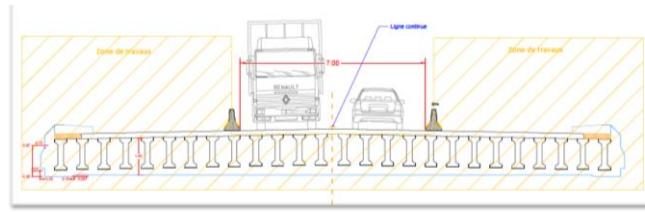
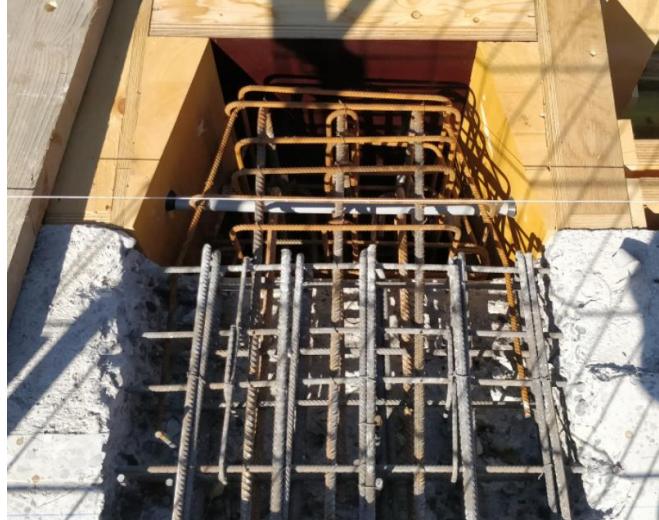
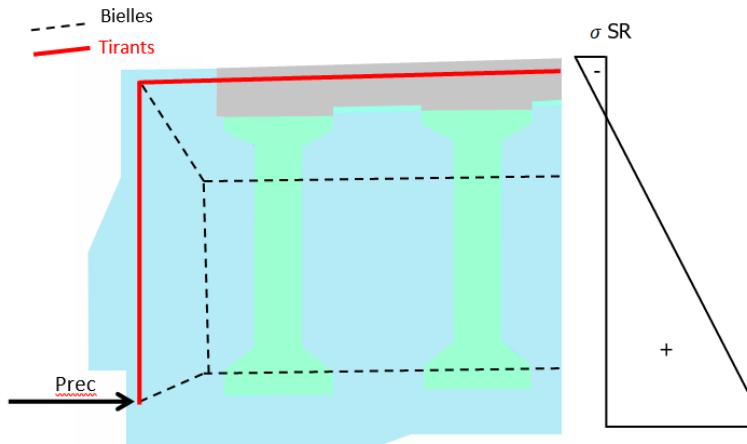
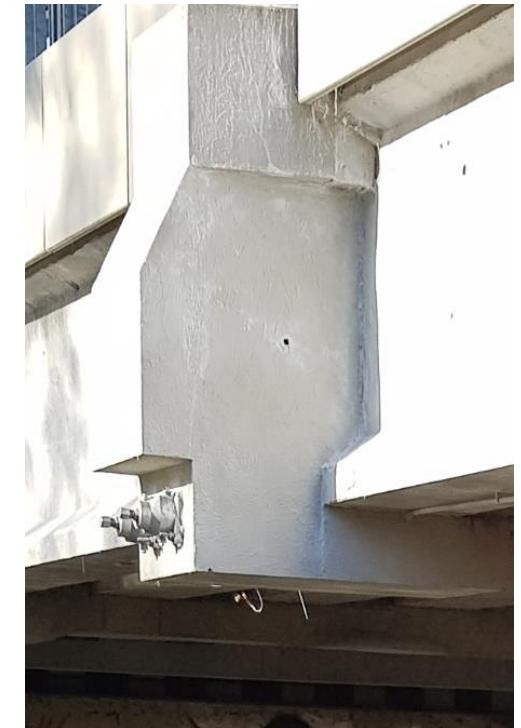
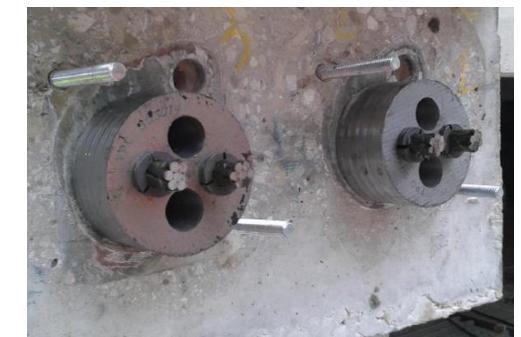
Phase 2

Réalisation parties en rive et abouts des entretoises

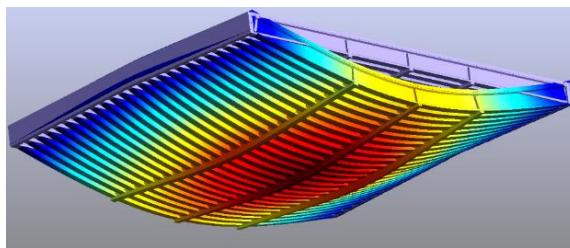
$$\sigma_{inf,entretoise} = -6 \text{ MPa} \text{ sous convoi}$$

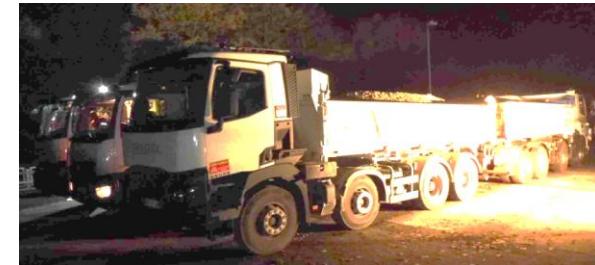
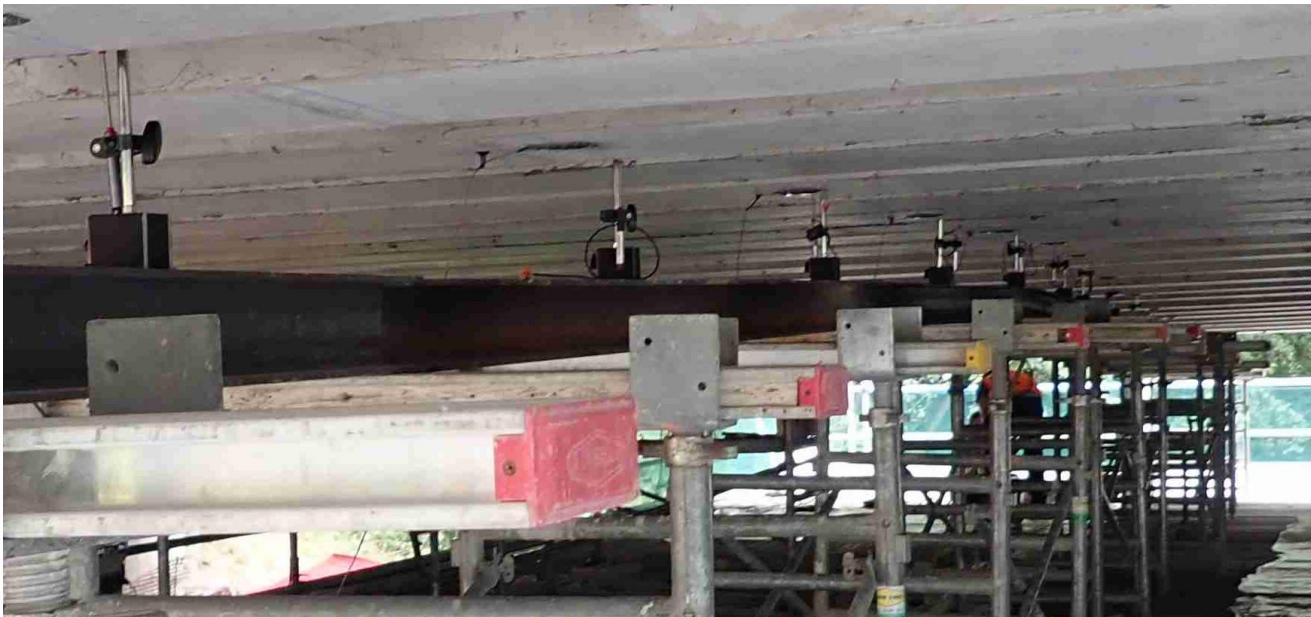
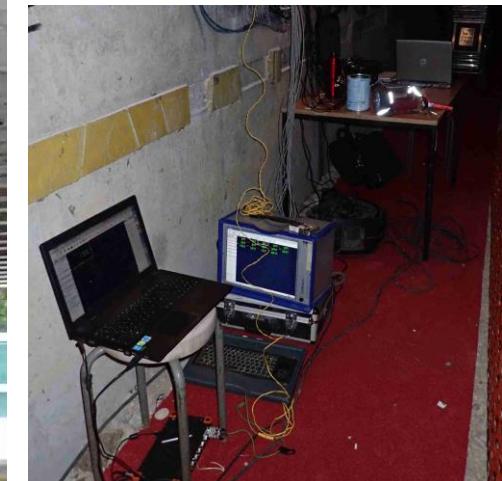
- Objectifs :
 - valider les calculs
 - valider l'efficacité du renforcement
- Mesures de flèches par rapport à une poutre de référence disposée sur cintre (14 palpeurs)

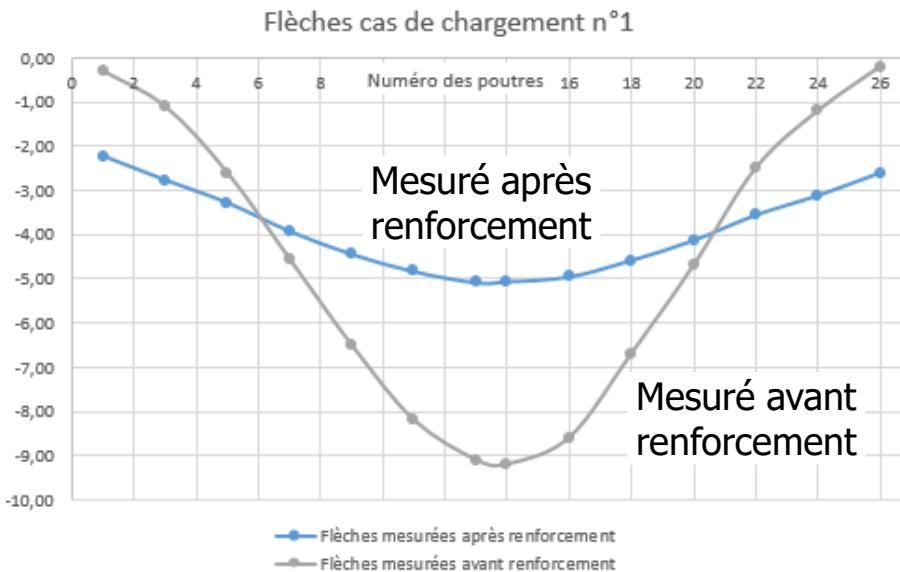
Epreuve n° 1
6 camions 32 t centrés

Flèches de même allure mais plus faibles que les flèches théoriques

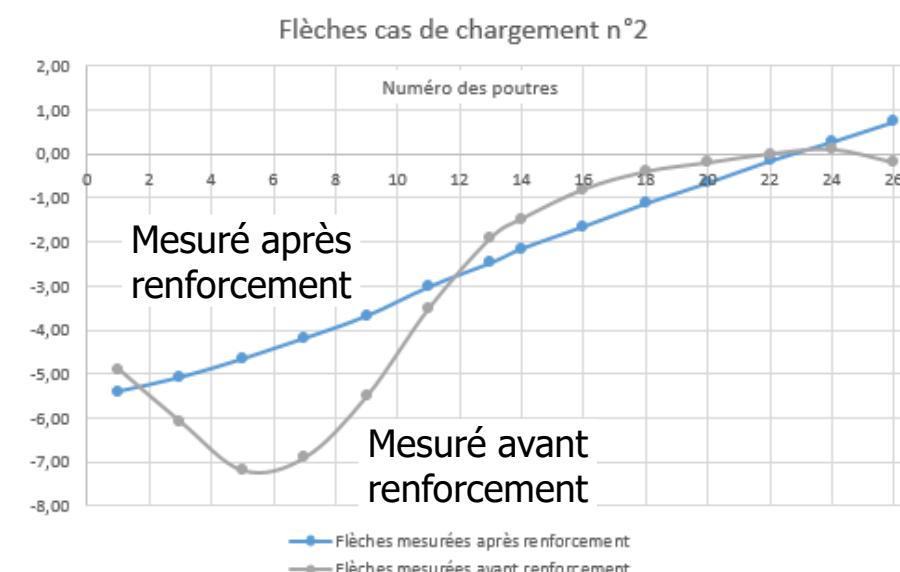
Epreuve n° 2
4 camions 32 t excentrés

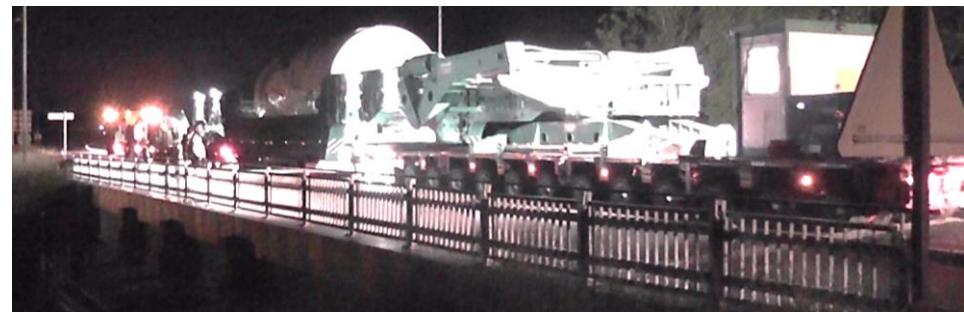
- Nuit du 23 au 24/05/2019
- Colis 375 t => 1 remorque de 320 t sur l'ouvrage

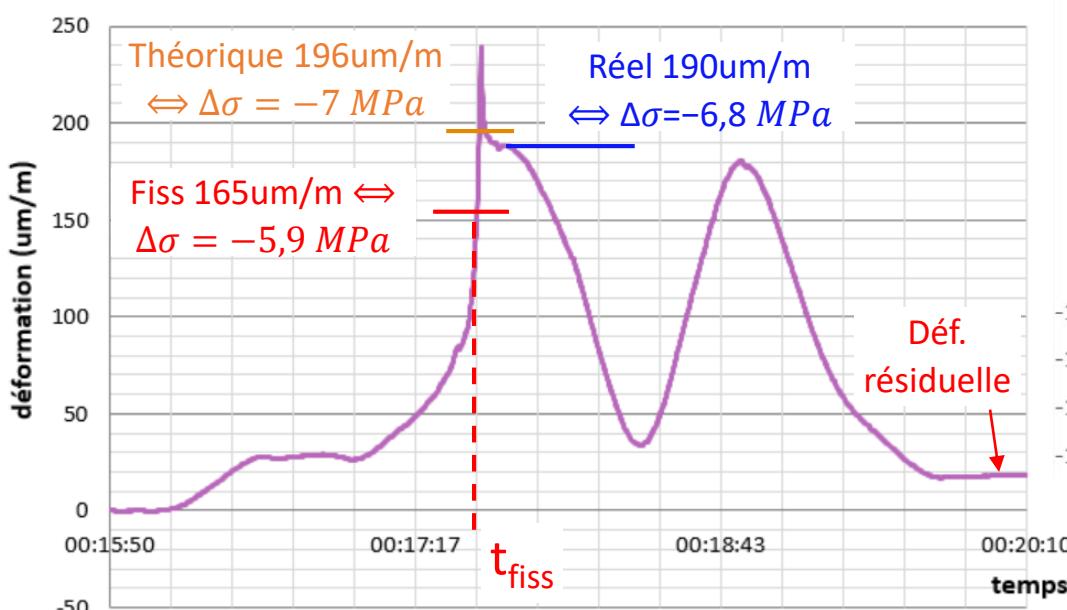
Déformation fibre inférieure entretoise sous convoi réel

$$\sigma_{\text{à vide}} = +3 \text{ MPa}$$

$$\sigma_{\text{fiss}} = -f_{ctm} = -2,9 \text{ MPa}$$

$$\sigma_{\text{final}} = +3 - 6,8 = -3,8 \text{ MPa}$$

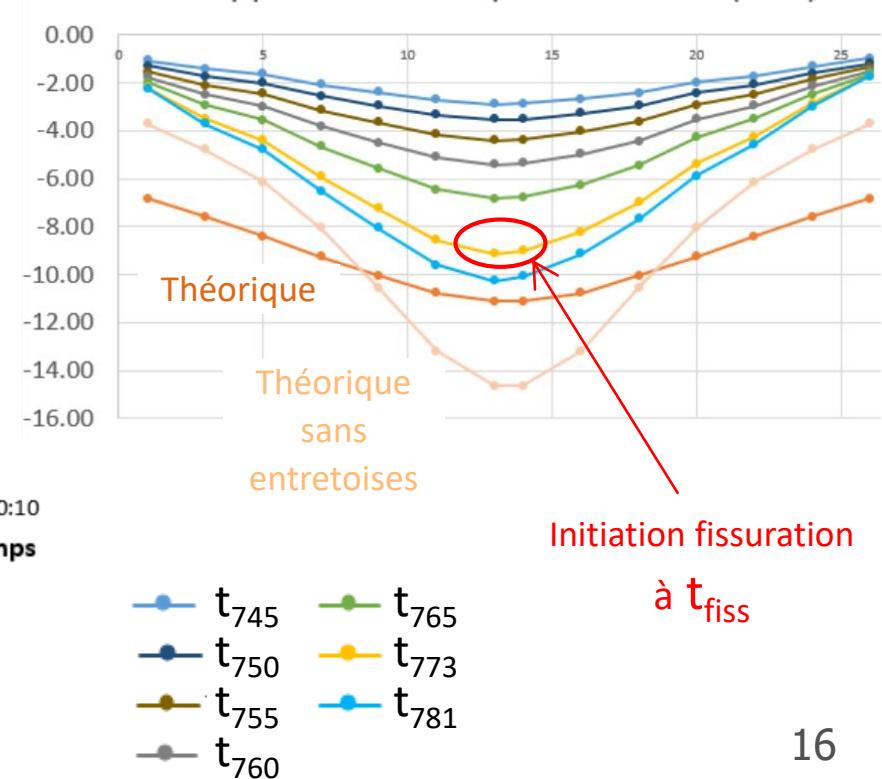
Approche remorque 1 : flèches (mm)
