Rencontres Ouvrages d'Art – 20 juin 2019

PRAD de Pontcharra (Nouveau Rhône) – Réparation par précontrainte additionnelle avec matériaux composites tendus

Ouvrage RN7-PI4 de Pontcharra

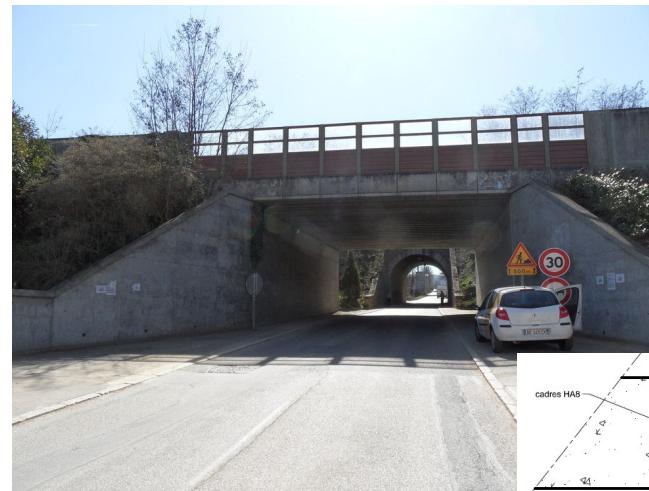
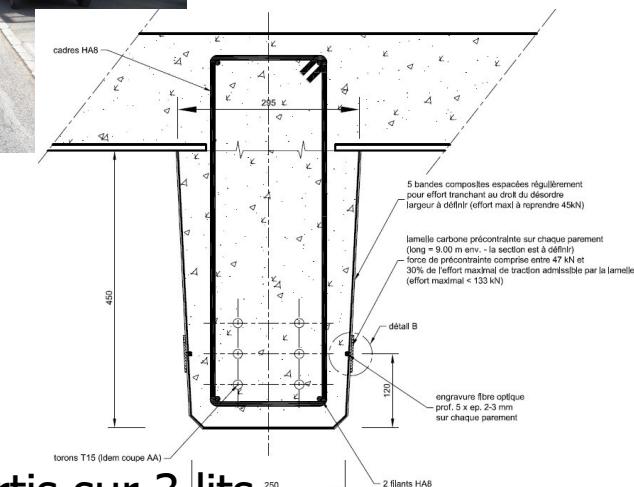
Tablier : 28 poutres précontraintes par adhérence
(PRAD – 0,25 x 0,45 m environ) et hourdis de 0,19 m

Précontrainte (par poutre) : 6 torons TBR de type T répartis sur 3 lits

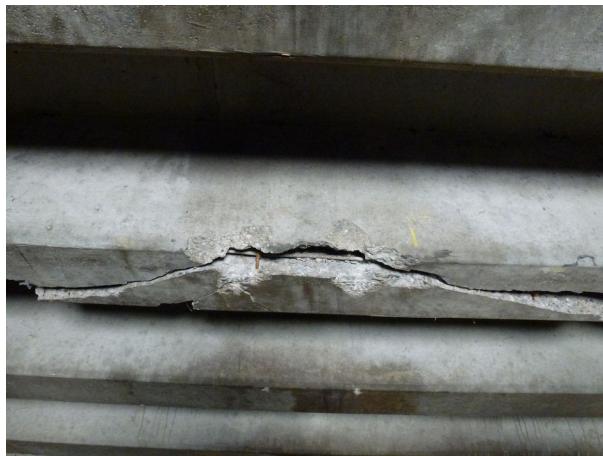
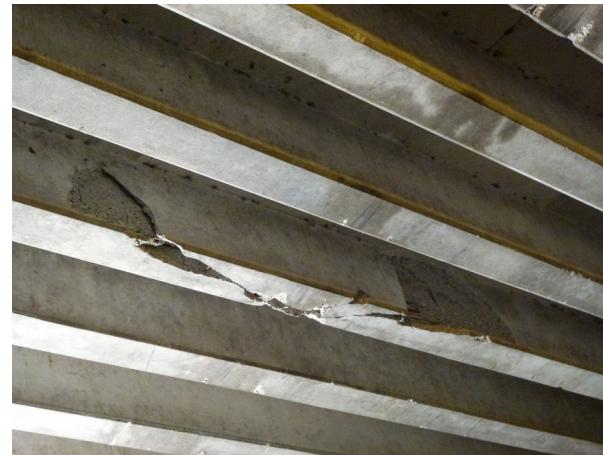
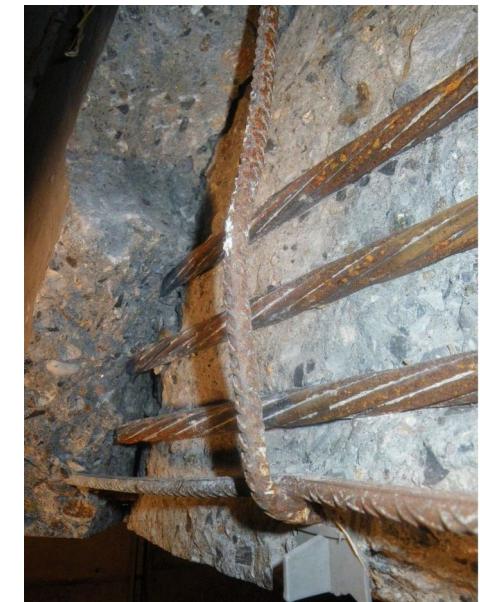
Ouvrage endommagé suite à un choc d'un véhicule hors gabarit, en juin 2010 (constatations de l'équipe d'inspection du laboratoire) :

- Éclat sur corniche avec aciers apparents
- Écaille sur la poutre P4 (affleurement de 1 cm env.)
- Aciers passifs apparents dont certains cassés (2 filants Φ 8 mm et 2 étriers)
- Aciers actifs apparents dont un toron légèrement dévié

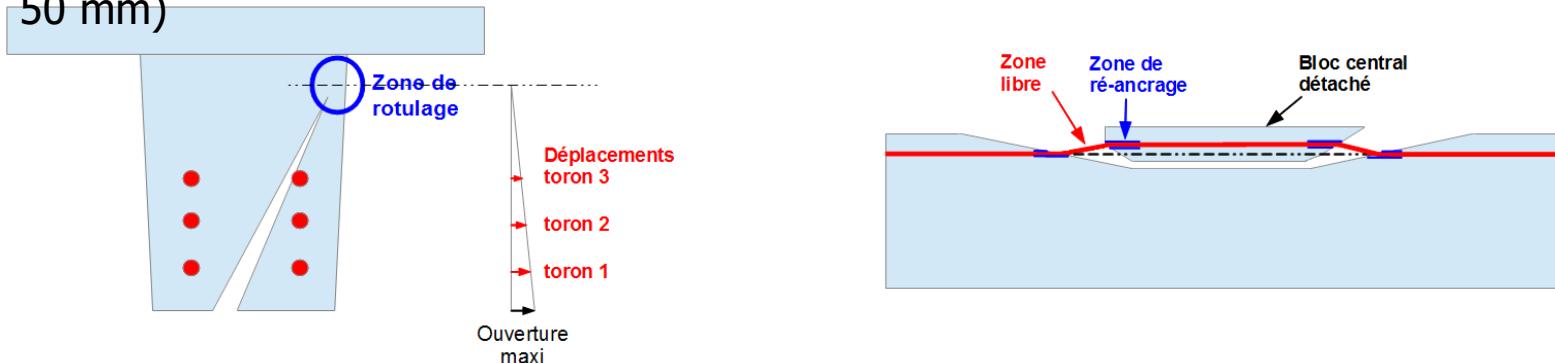
Définition des tensions lors ou après le choc :

- Déplacement horizontal déterminé en considérant une rotule au sommet de l'écaille
- Allongement des torons défini géométriquement en tenant compte des parties désolidarisées du béton et des longueurs de ré-ancrage (trois hypothèses : 0, 25 ou 50 mm)

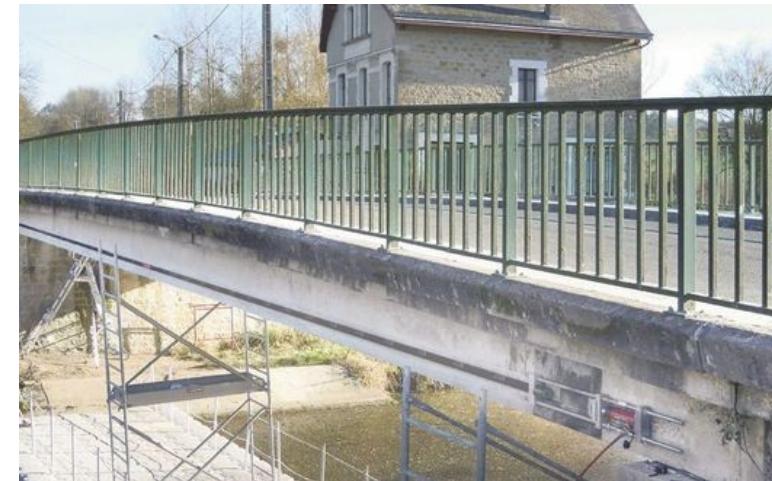
- procédé mettant en œuvre des lamelles préfabriquées en polymères renforcés de fibres de carbone (PRFC)
- technique appliquée depuis 1999, principalement en Suisse
- Avantages annoncés par les fabricants et les poseurs :
 - Rapidité et facilité de mise en œuvre (composants plus légers, blocs d'ancrage de taille réduite)
 - Insensible à la corrosion
 - Économie (voir les deux points précédents)
- Procédé innovant pour la France : seul un pont a été renforcé avec cette technique à la fin 2016 (pont de Semuy – Ardennes – RD25)

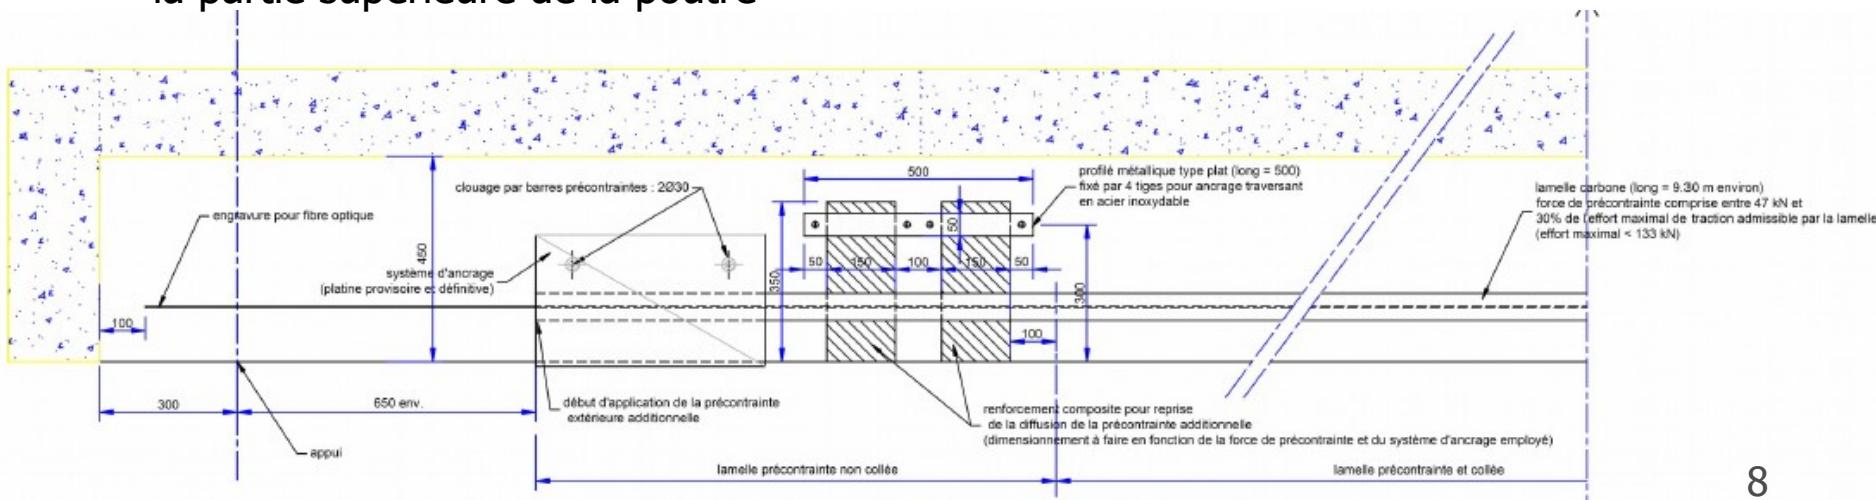
- Effort de précontrainte à exercer dans les lamelles :
 $F_{\min} = 44 \text{ kN} (\sigma = 458 \text{ MPa}) < F < F_{\max} = 140 \text{ kN}$
- Prise en compte des recommandations issues des expérimentations et de la littérature :
 - limitation du niveau de précontrainte entre 20 % et 40 % de l'effort maximal de la lamelle (limitation fixée à 30%)
 - Soit : $44 \text{ kN} < F < 78 \text{ kN}$
- Ancrage de la précontrainte : 2 barres de précontrainte $\Phi 30 \text{ mm}$
- Diffusion de la précontrainte : 2 bandes de composites collés ($I = 0,15 \text{ m}$) et ancrés dans la partie supérieure de la poutre

Schéma de principe de renforcement vis-à-vis de la diffusion

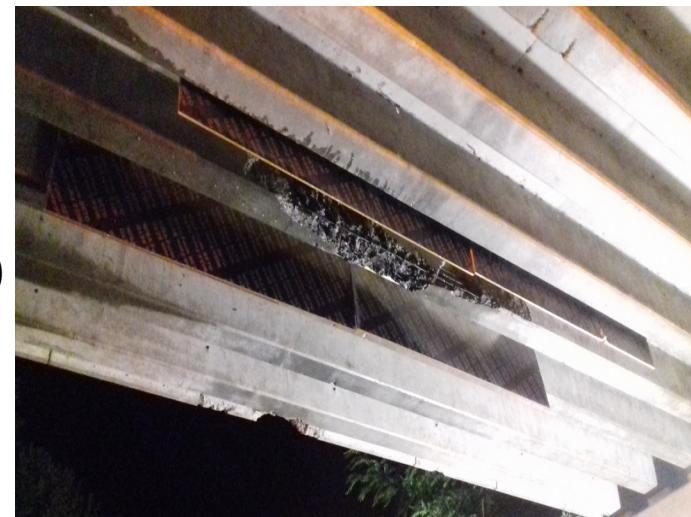
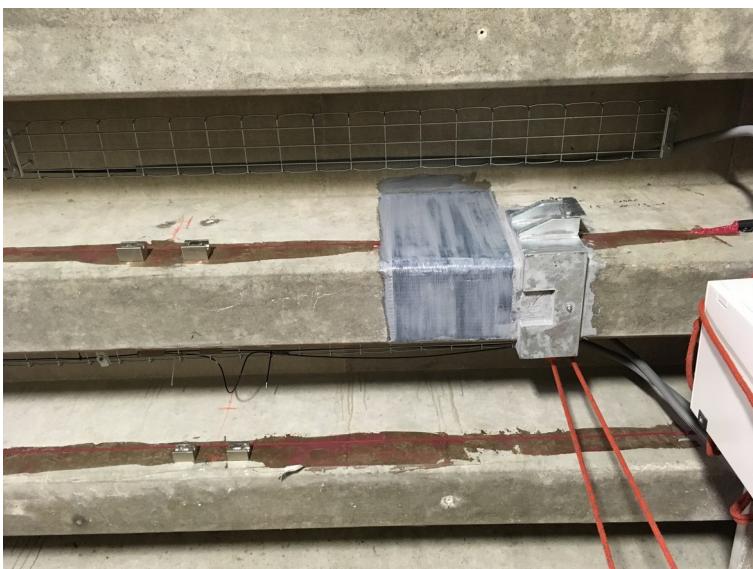
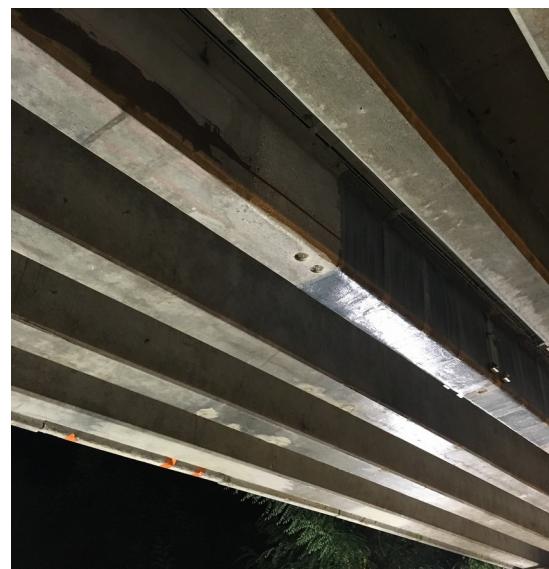
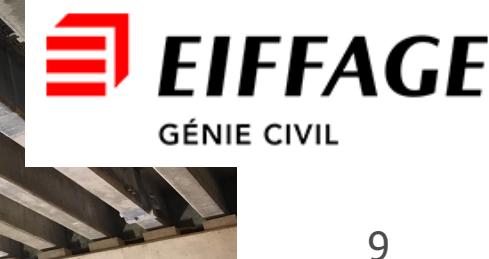
Reconstruction de la poutre :

- Hydrodémolition
- Reconstitution avec un micro-béton

Mise en place des étriers (ancrage de la précontrainte)

Mise en œuvre des composites de reprise d'efforts

tranchants (au-droit de la partie reconstituée)

Mise en œuvre des renforcements vis-à-vis de la diffusion de la précontrainte

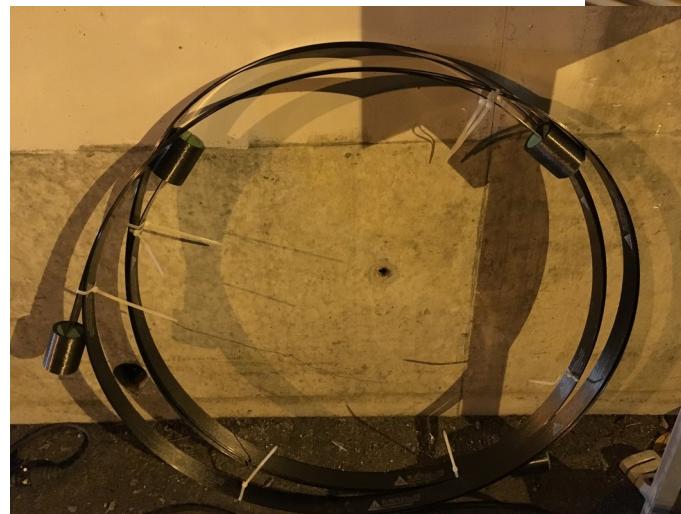
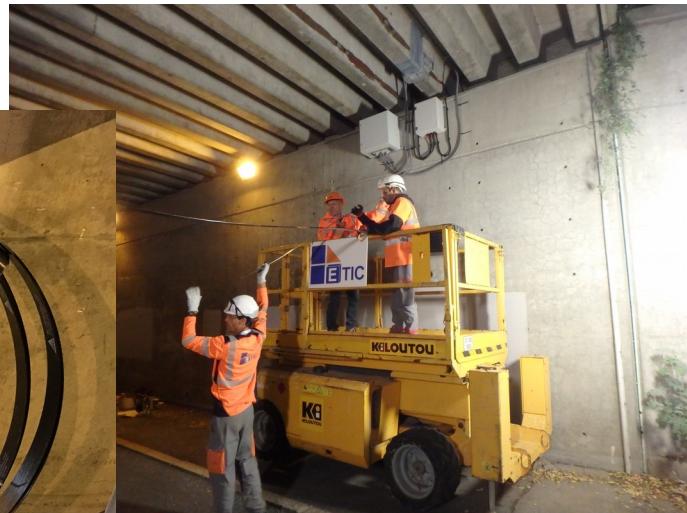
Mise en place des lamelles
non collées sur la poutre

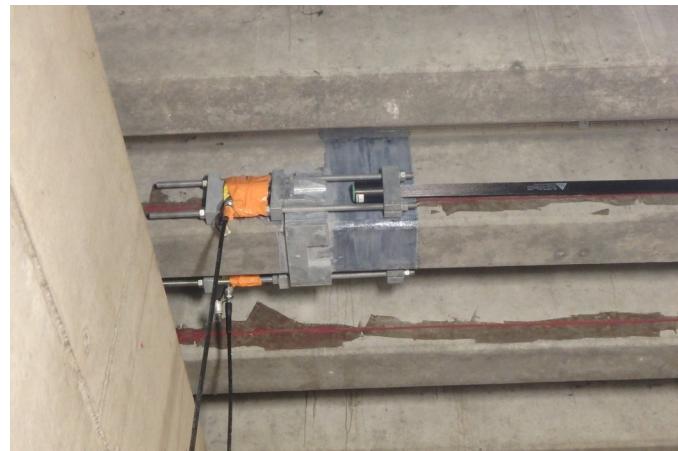
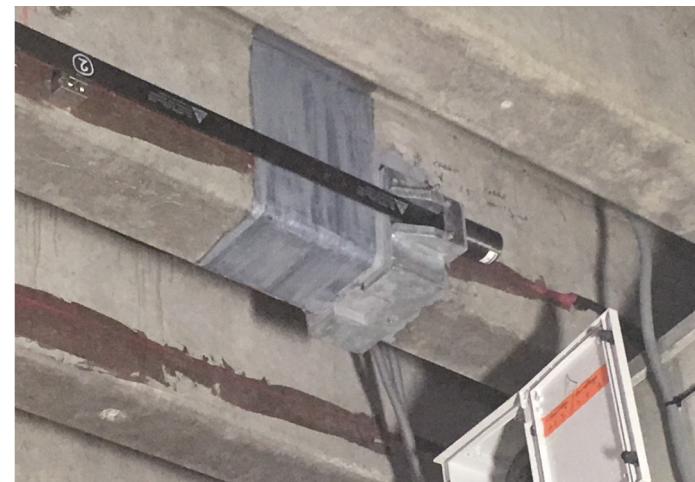
Mise en œuvre de
la précontrainte

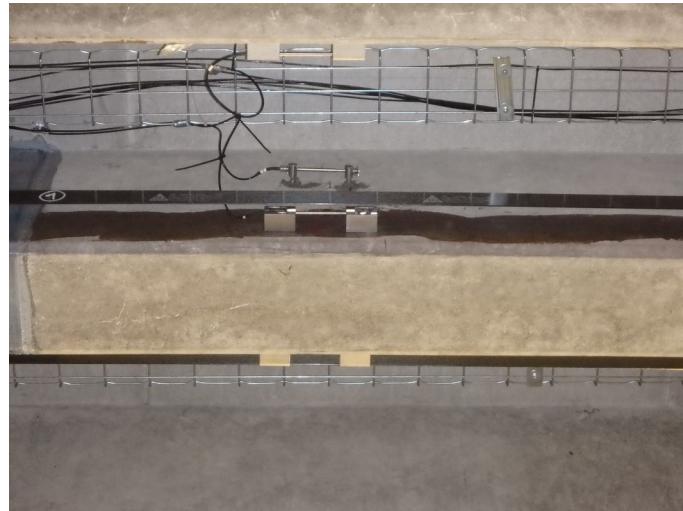
- 10 extensomètres à fibre optique fixés par goujons sur deux poutres
- 6 jauge de contraintes à fibre optique collées sur les lamelles tendues
- 3 sondes de température scellées dans deux poutres

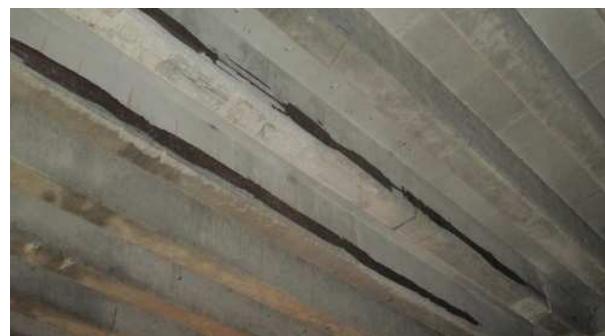
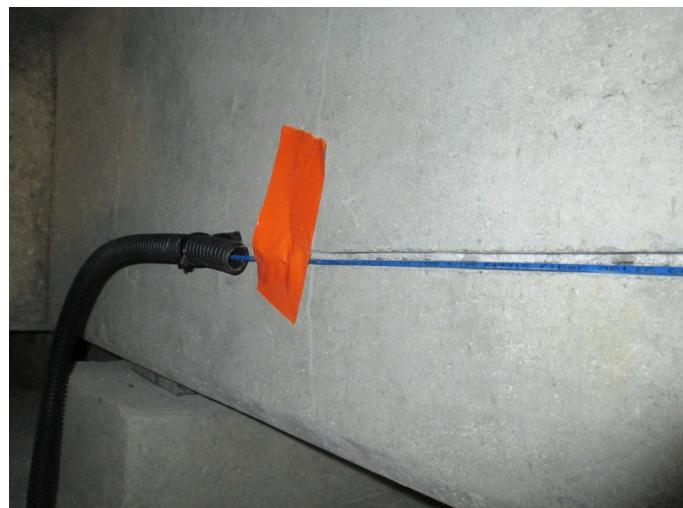
- 2 fibres optiques distribuées sur la poutre P4
- 1 fibre optique distribuée sur la poutre P5

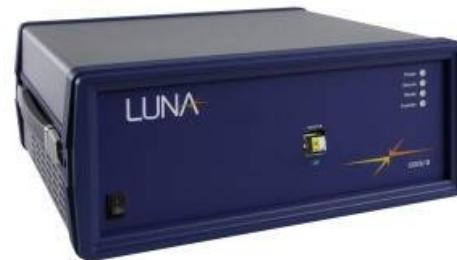
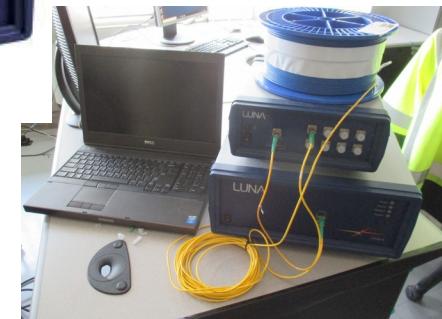
Choix de la technologie Rayleigh :

Pas de mesure faible : sub-centimétrique
Résolution de mesure $1\mu\text{m}/\text{m}$

Etude du spectre de la lumière rétro diffusée dans la FOD
Elaboration et suivi de la cartographie des défauts de diffusion de la lumière
Détermination d'une déformation relative

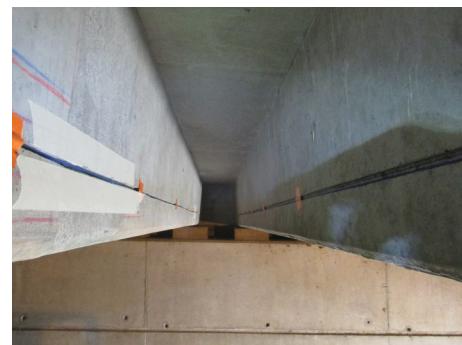
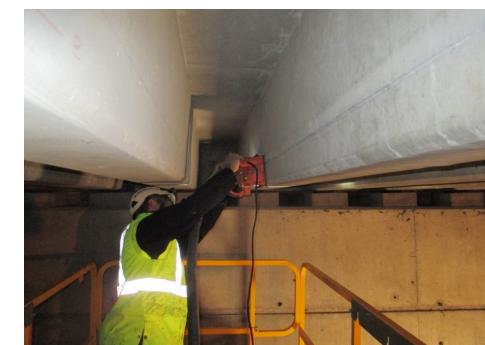
Collage dans une rainure
2 FOD sur poutre 4 et 1 sur poutre 5

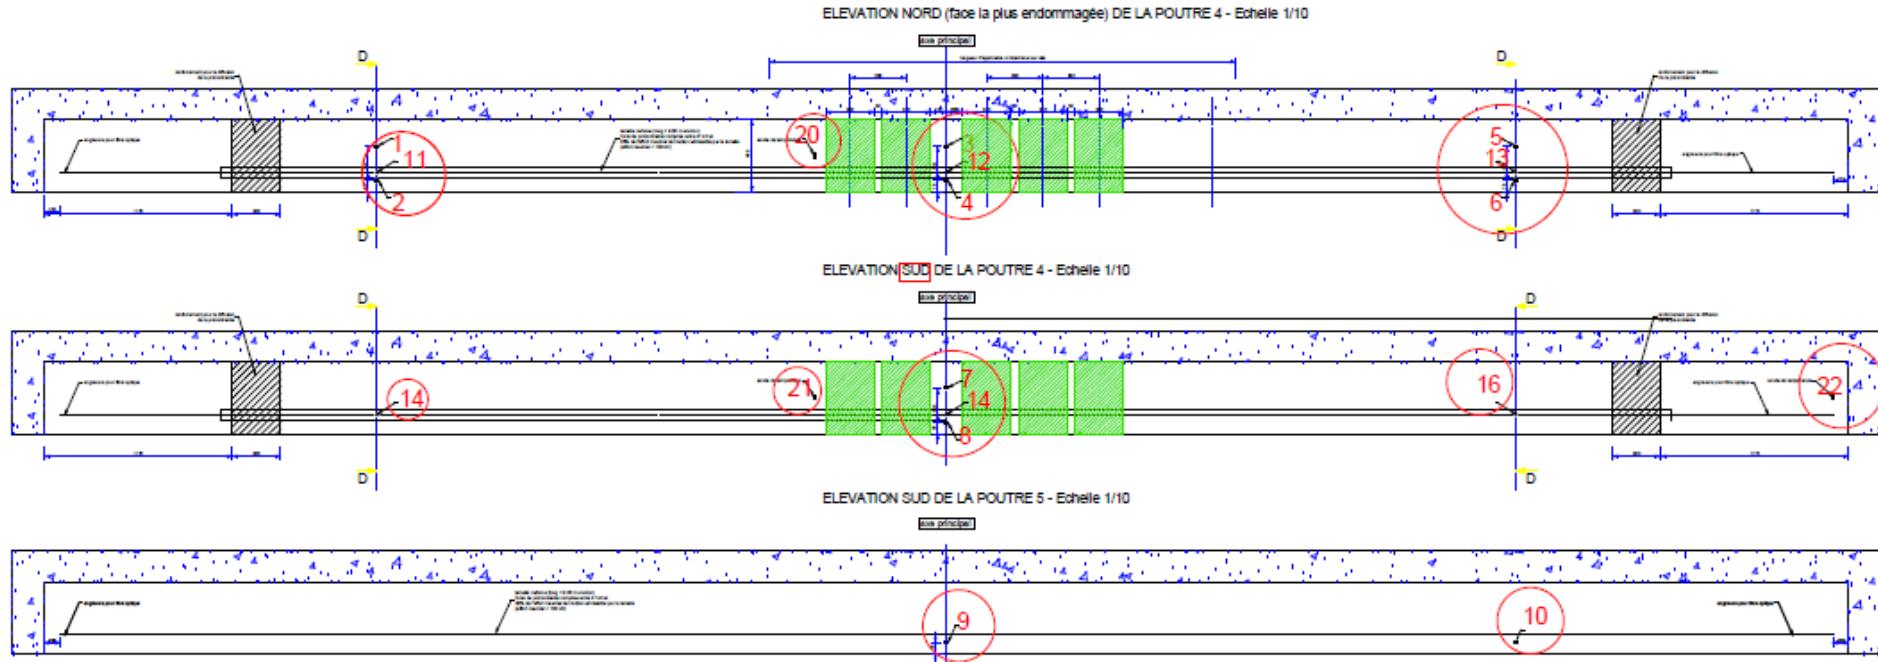
- 1 à 10 : extensomètres à fibre optique fixés par goujons sur poutre
- 11 à 16 : jauge de contrainte à fibre optique collées sur les lamelles tendues
- 20 à 22 : sondes de température

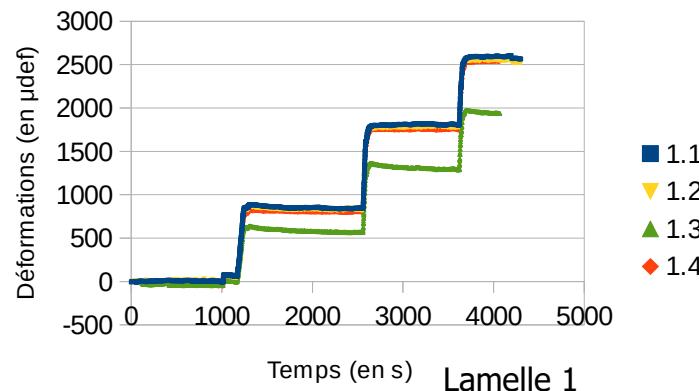
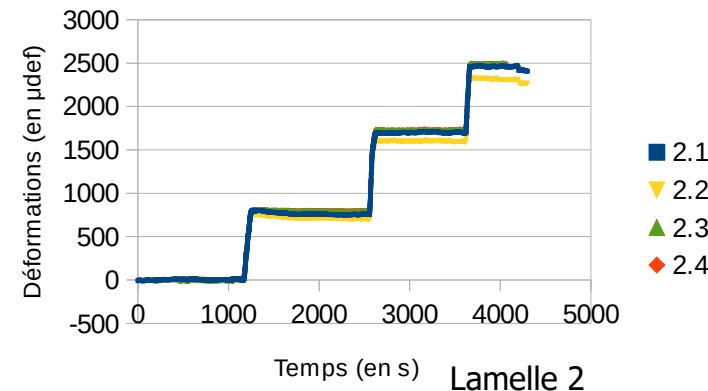
- Palier 1 : 23 kN (35 % de la contrainte finale)
- Palier 2 : 47 kN (70 %)
- Palier 3 : 70 kN (100 %)

- Déformations mesurées très proches des valeurs théoriques pour tous les paliers (2560 μdef [lamelle 1] et 2486 μdef [lamelle 2] pour une déformation théorique de 2594 μdef au palier 3)
- Dispositif adapté pour le suivi de la mise en tension

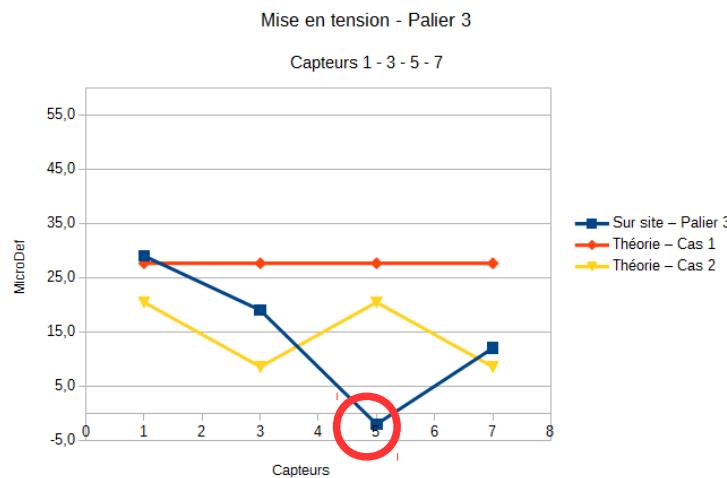
- Comparaison entre les mesures de déformation sur site et les valeurs théoriques issues de deux hypothèses :
 - cas 1 : l'intégralité de l'effort de précontrainte n'impacte que la poutre n°4,
 - cas 2 : l'effort de précontrainte se diffuse à 30° à travers le hourdis,
- Diffusion de la précontrainte dans le hourdis avérée mais difficile à appréhender
- Dispositif permettant de constater la montée en compression mais peu précis (disposition des capteurs à reconsidérer ? Type de matériels?)

Déformations mesurées sur les capteurs placés en haut de la poutre P4
[dysfonctionnement du capteur 5]

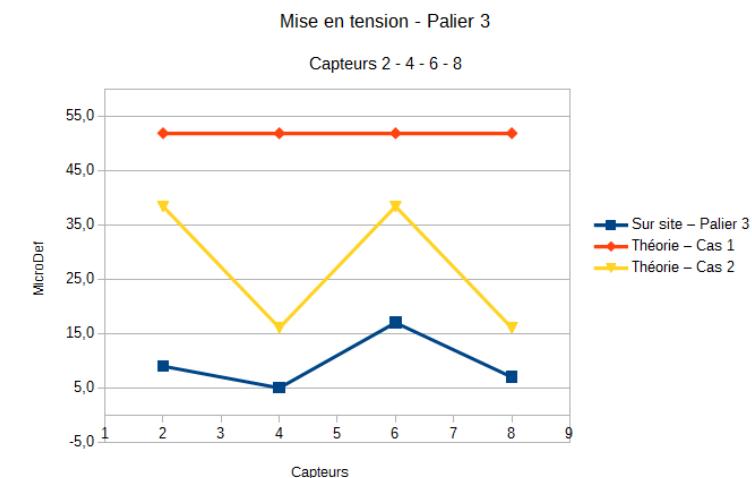
Déformations mesurées sur les capteurs placés en bas de la poutre P4

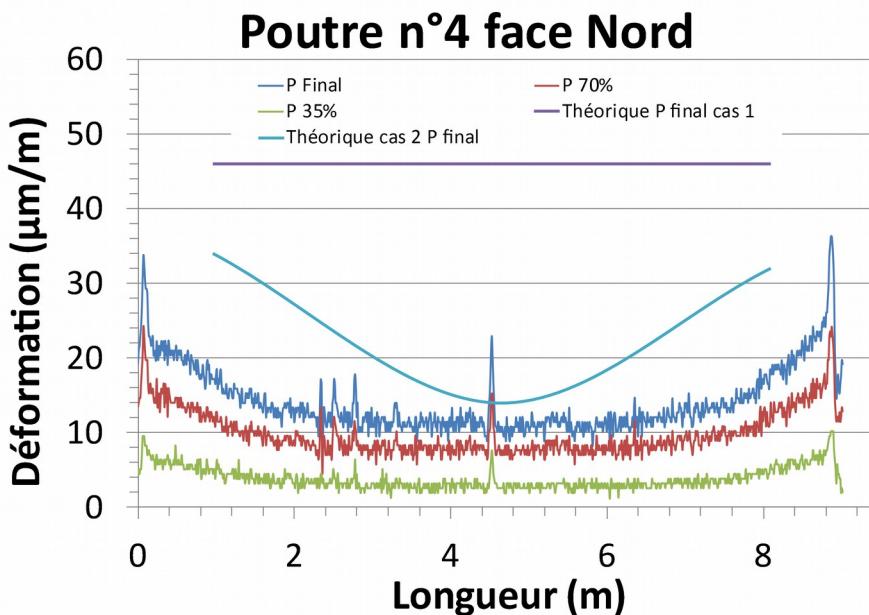
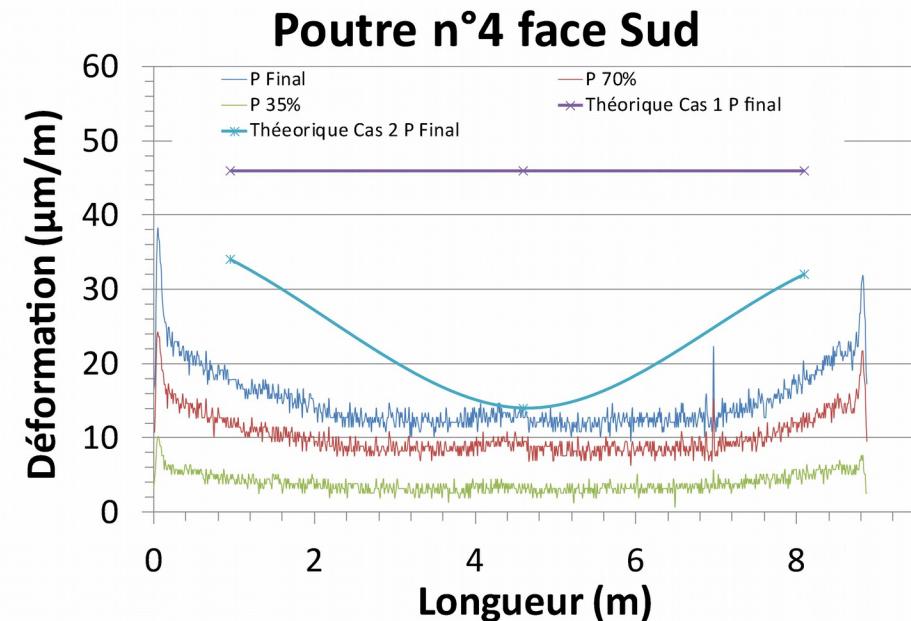
- Comparaison entre les mesures et les valeurs théoriques
 - cas 1 : l'intégralité de l'effort de précontrainte n'impacte que la poutre n°4
 - cas 2 : l'effort de précontrainte se diffuse à 30° à travers le hourdis

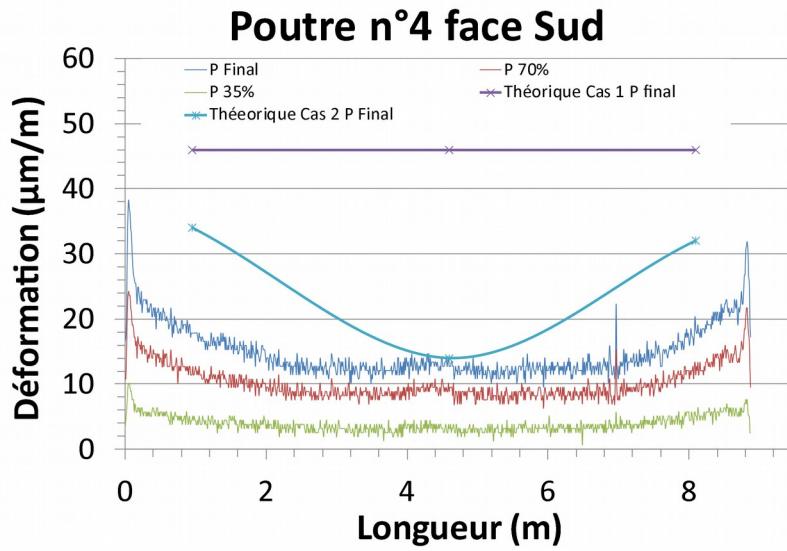
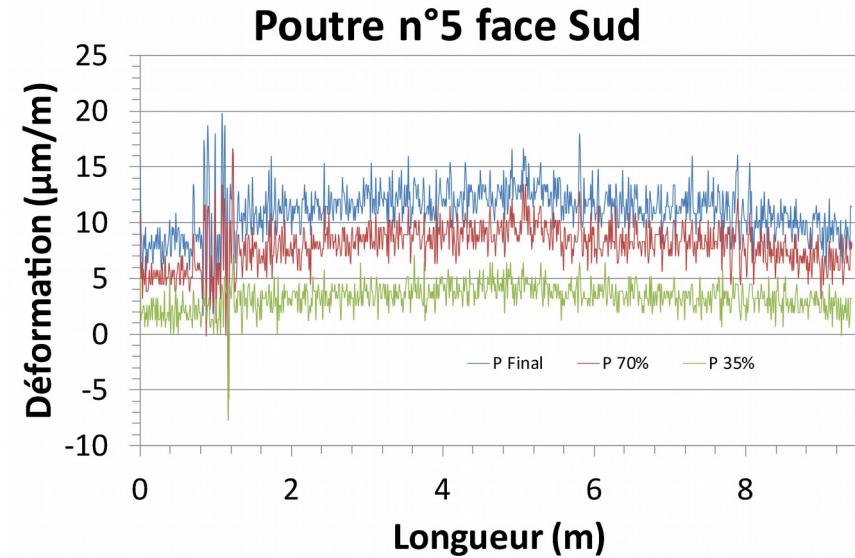
- Comparaison entre les mesures et les valeurs théoriques
 - cas 1 : l'intégralité de l'effort de précontrainte n'impacte que la poutre n°4
 - cas 2 : l'effort de précontrainte se diffuse à 30° à travers le hourdis

Redistribution de l'effort de compression avéré entre les poutres :

Valeur à mi-travée similaire pour P4 et P5

Effort décroissant de l'ancrage vers la mi-travée sur P4 et croissant sur P5

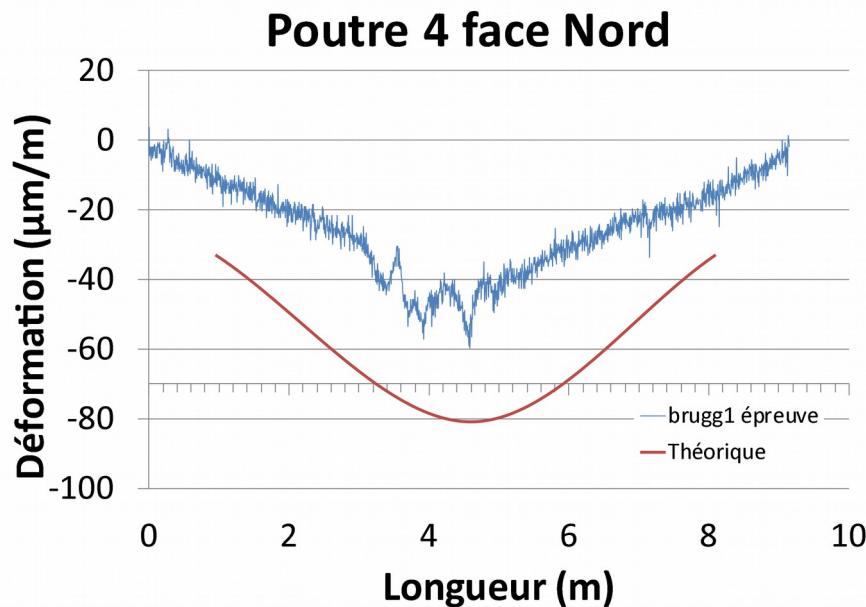
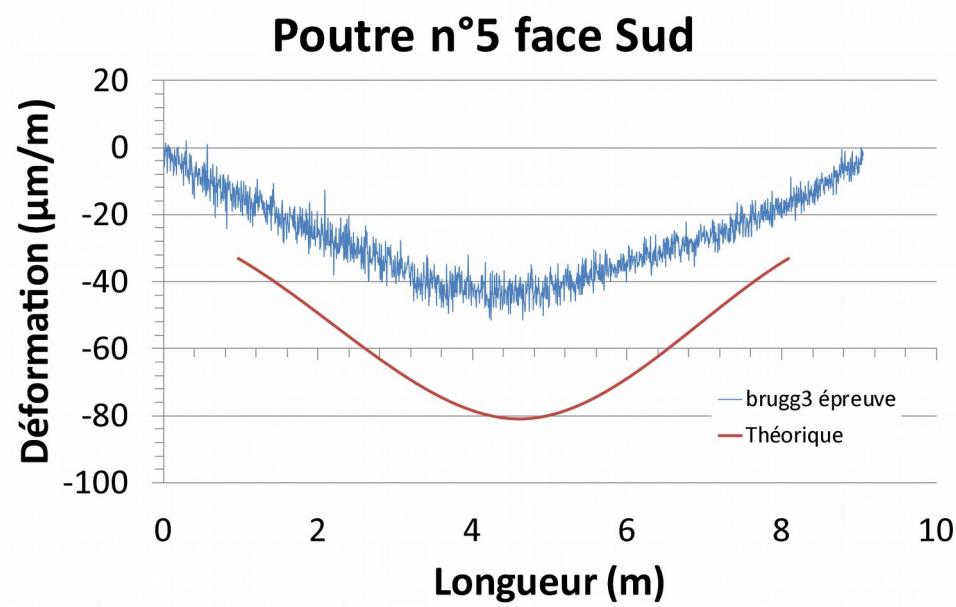
Comportement global conforme aux attentes
Comportement particulier de la zone r agrée

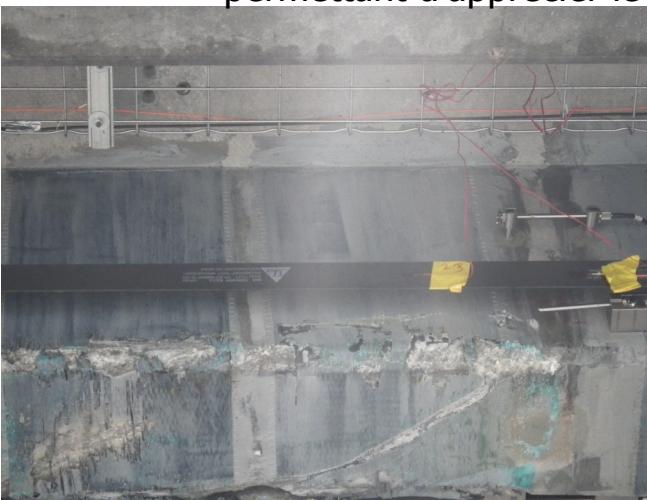
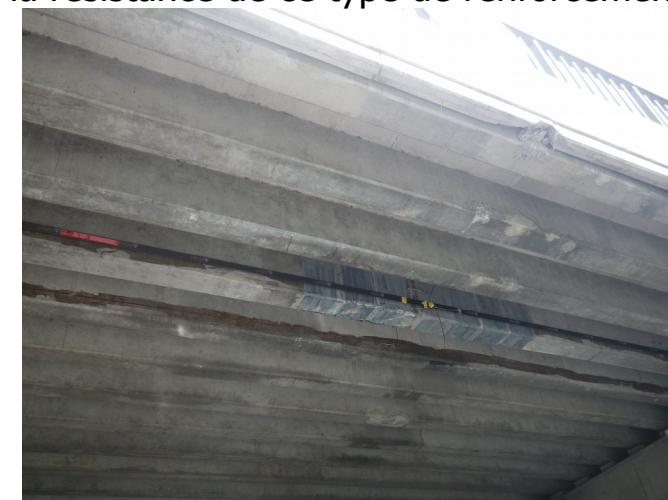
- Première campagne de mesure en cours (permanence de la précontrainte)
- Ouvrage ayant subi un nouveau choc (sur la même poutre!) :
 - Inconvénient : certains capteurs ponctuels sont détruits ou inutilisables
 - Avantages (relatifs) : expérience et mesures possibles (FOD et capteurs sur lamelles) permettant d'apprécier le comportement et la résistance de ce type de renforcement
