Réhabilitation du pont Saint-Christophe de Lézardrieux

Journée RROA
du 04 juillet 2023

Le projet de réhabilitation

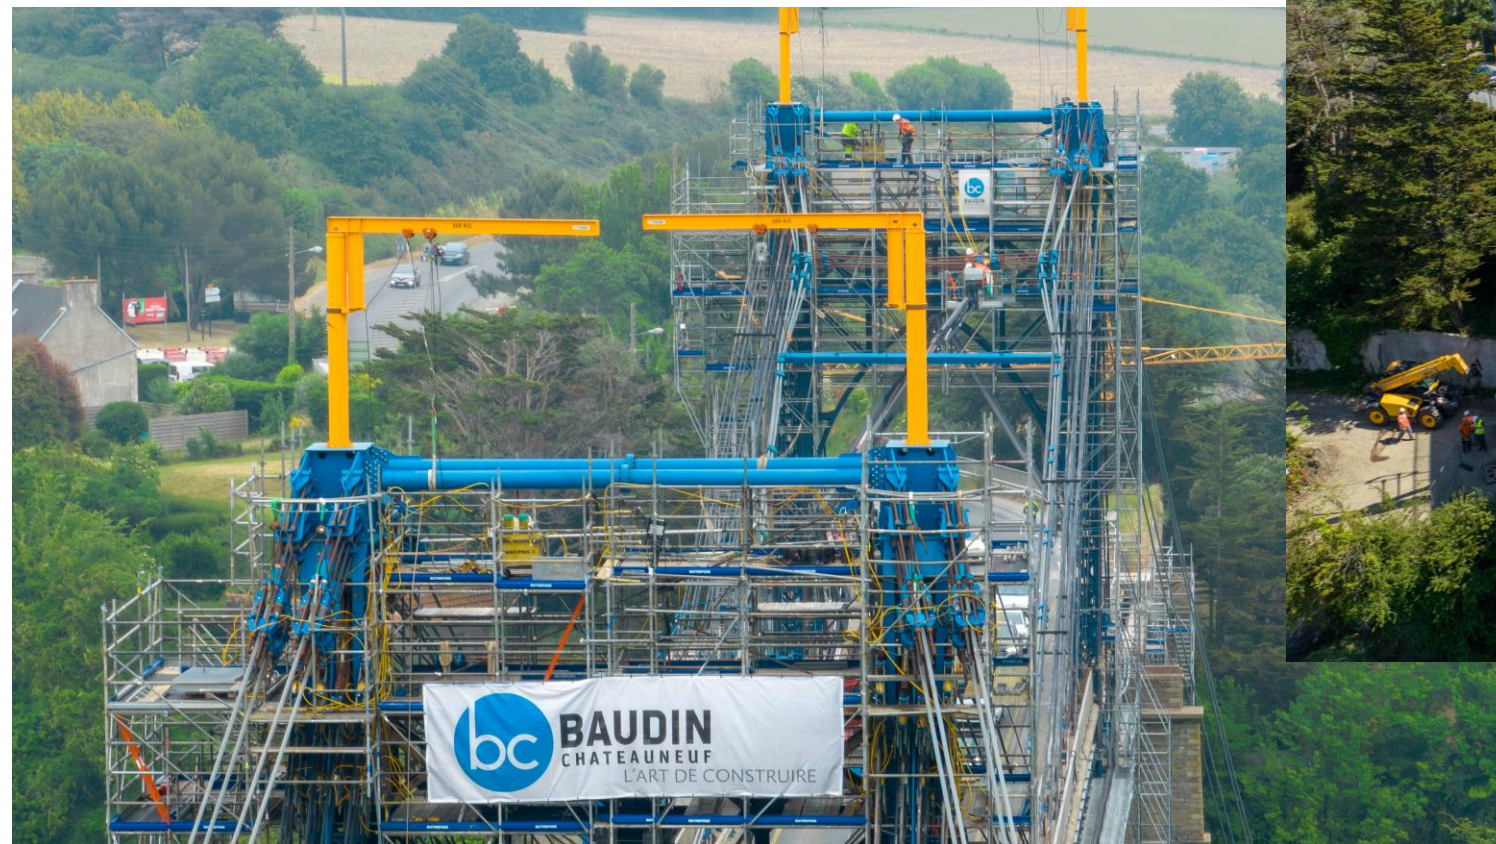
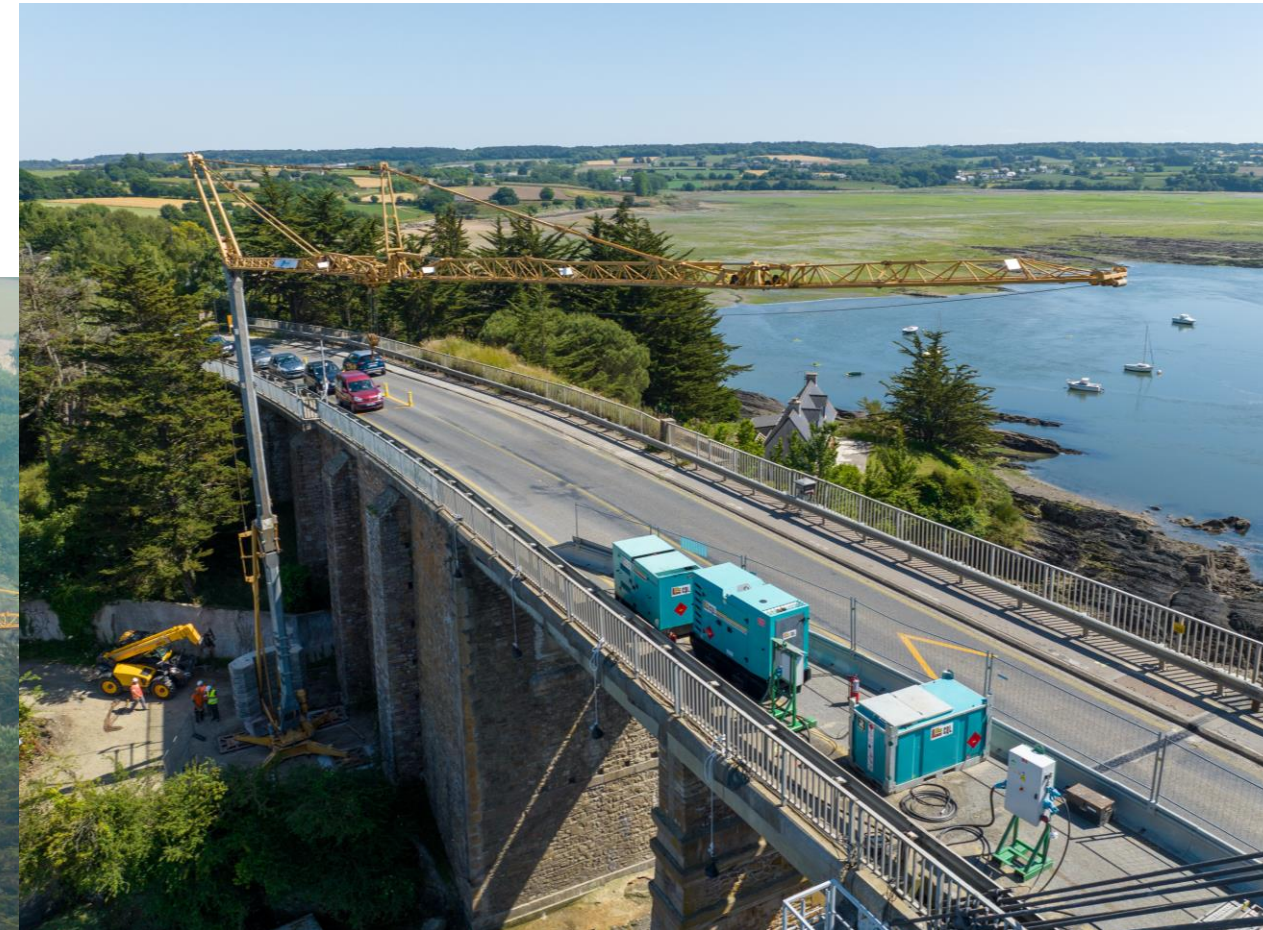
- Moyens de manutention
 - Grue GMA (levage jusqu'à 4t)
 - 4 Potences de levage, une sur chaque pylône

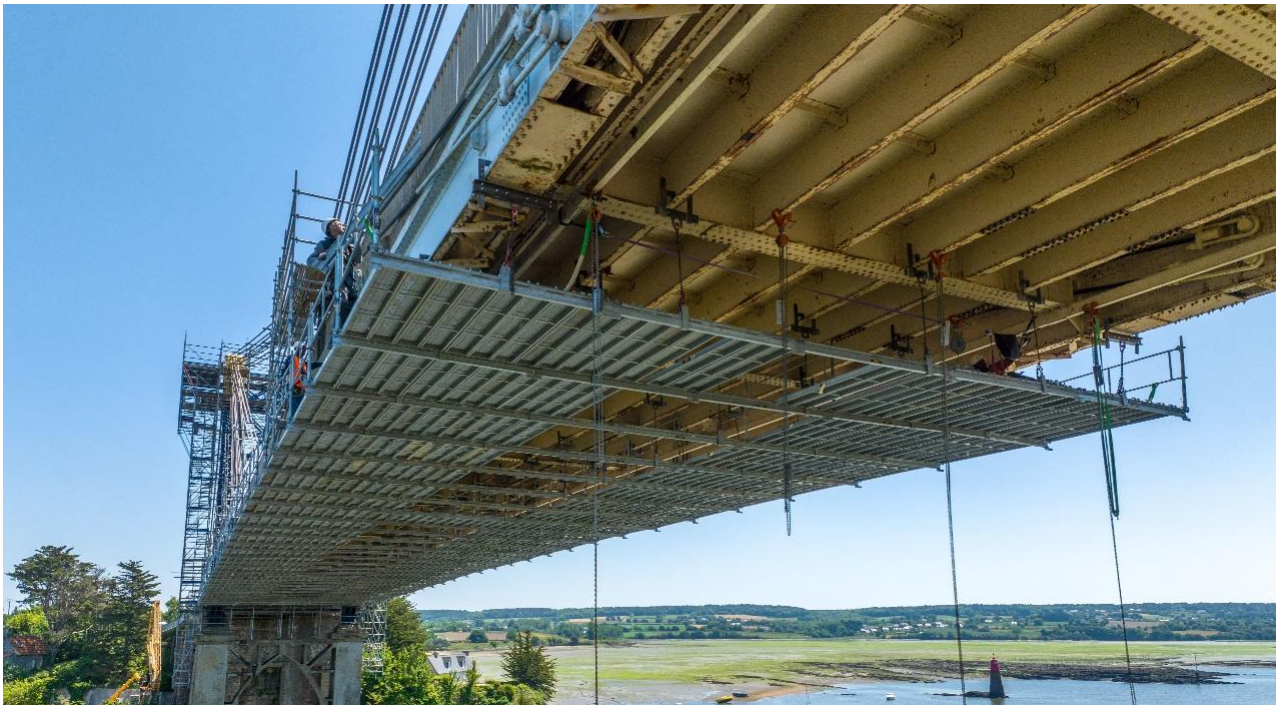
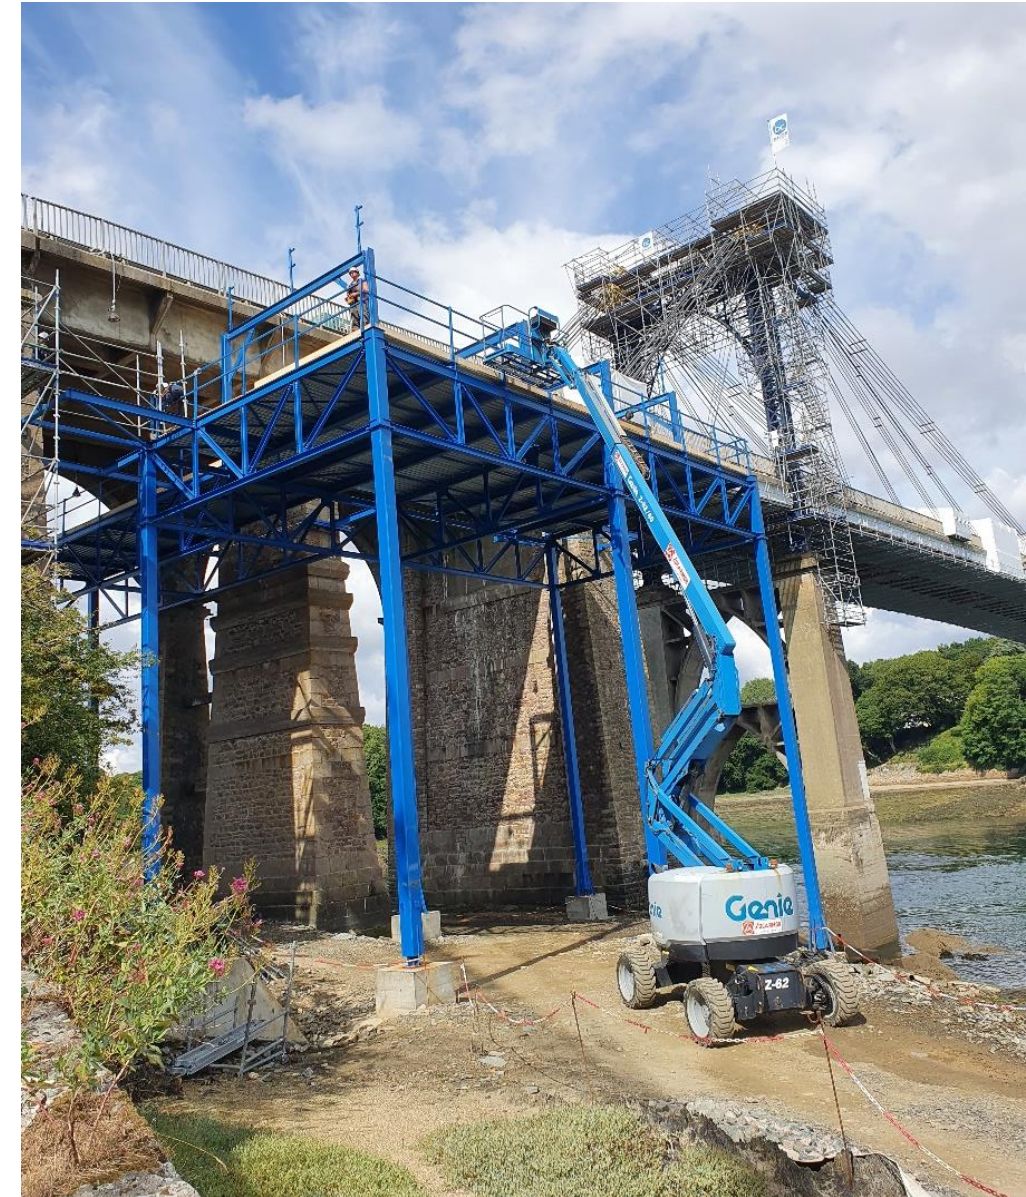
- Accès spécifiques
 - Plateforme de stockage et base-vie amiante (29T de charpente)
 - Echafaudage suspendu (1 400m²)
 - Echafaudages de pylônes

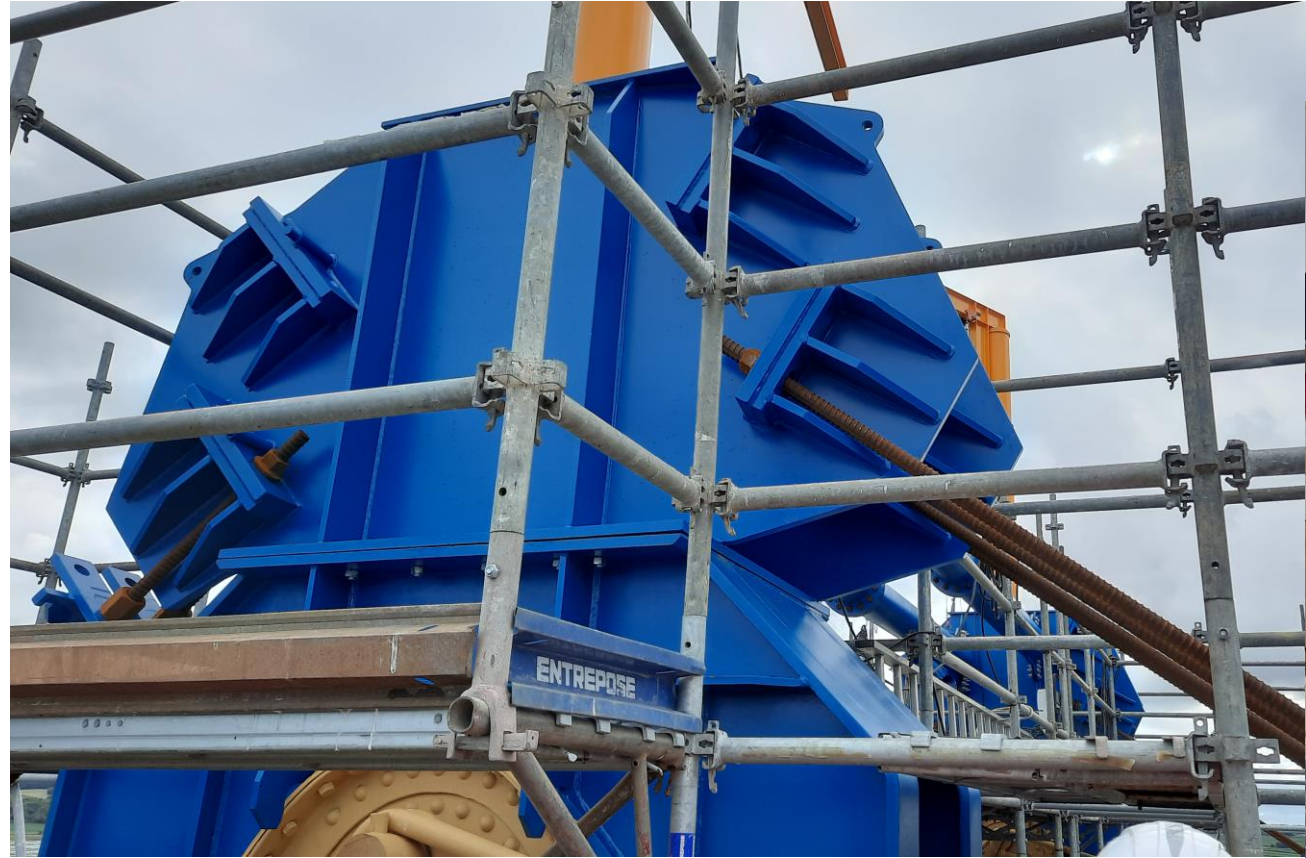
- Les selles provisoires (45T)
- Les attaches basses 40 unités + 12 spéciales.

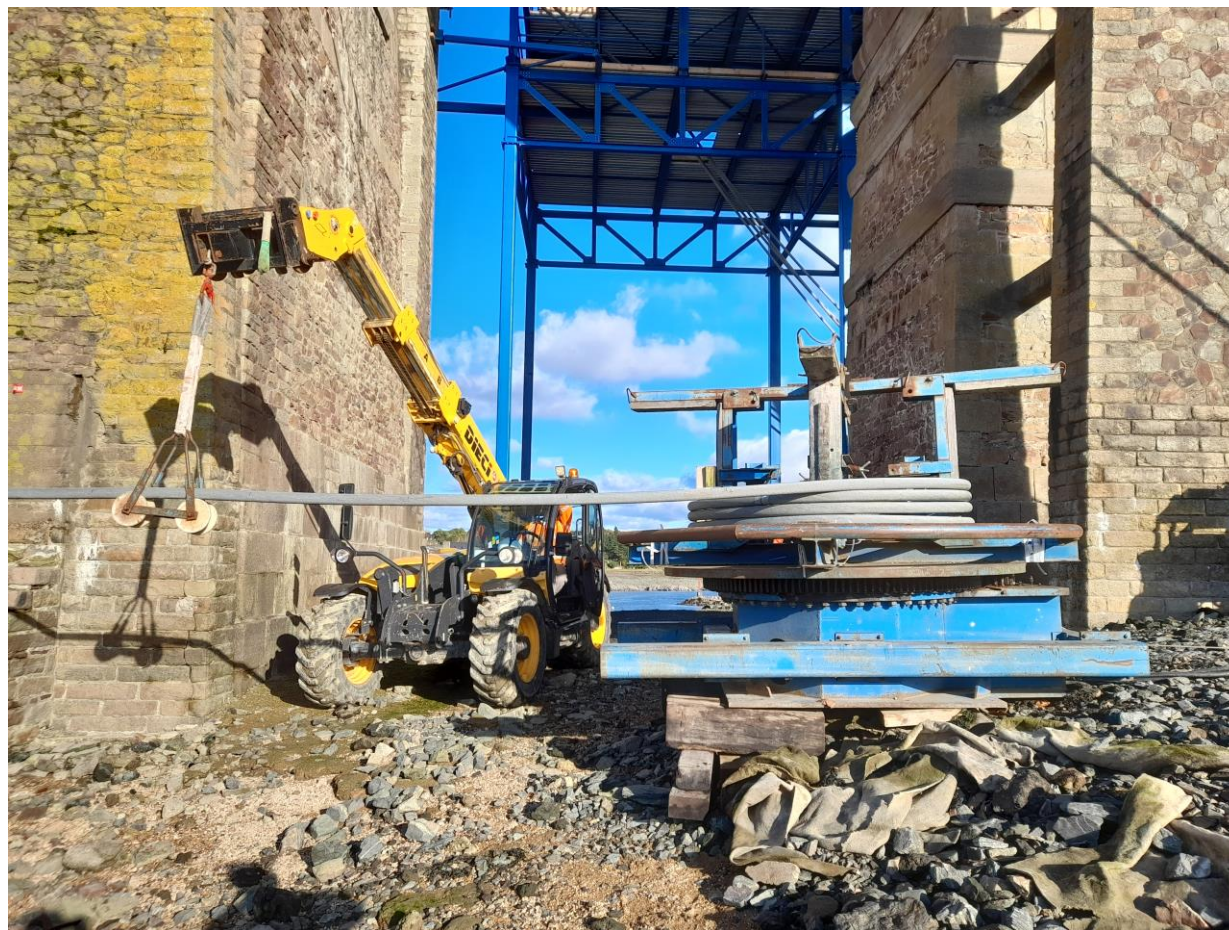
- Lancement des 24 câbles provisoires

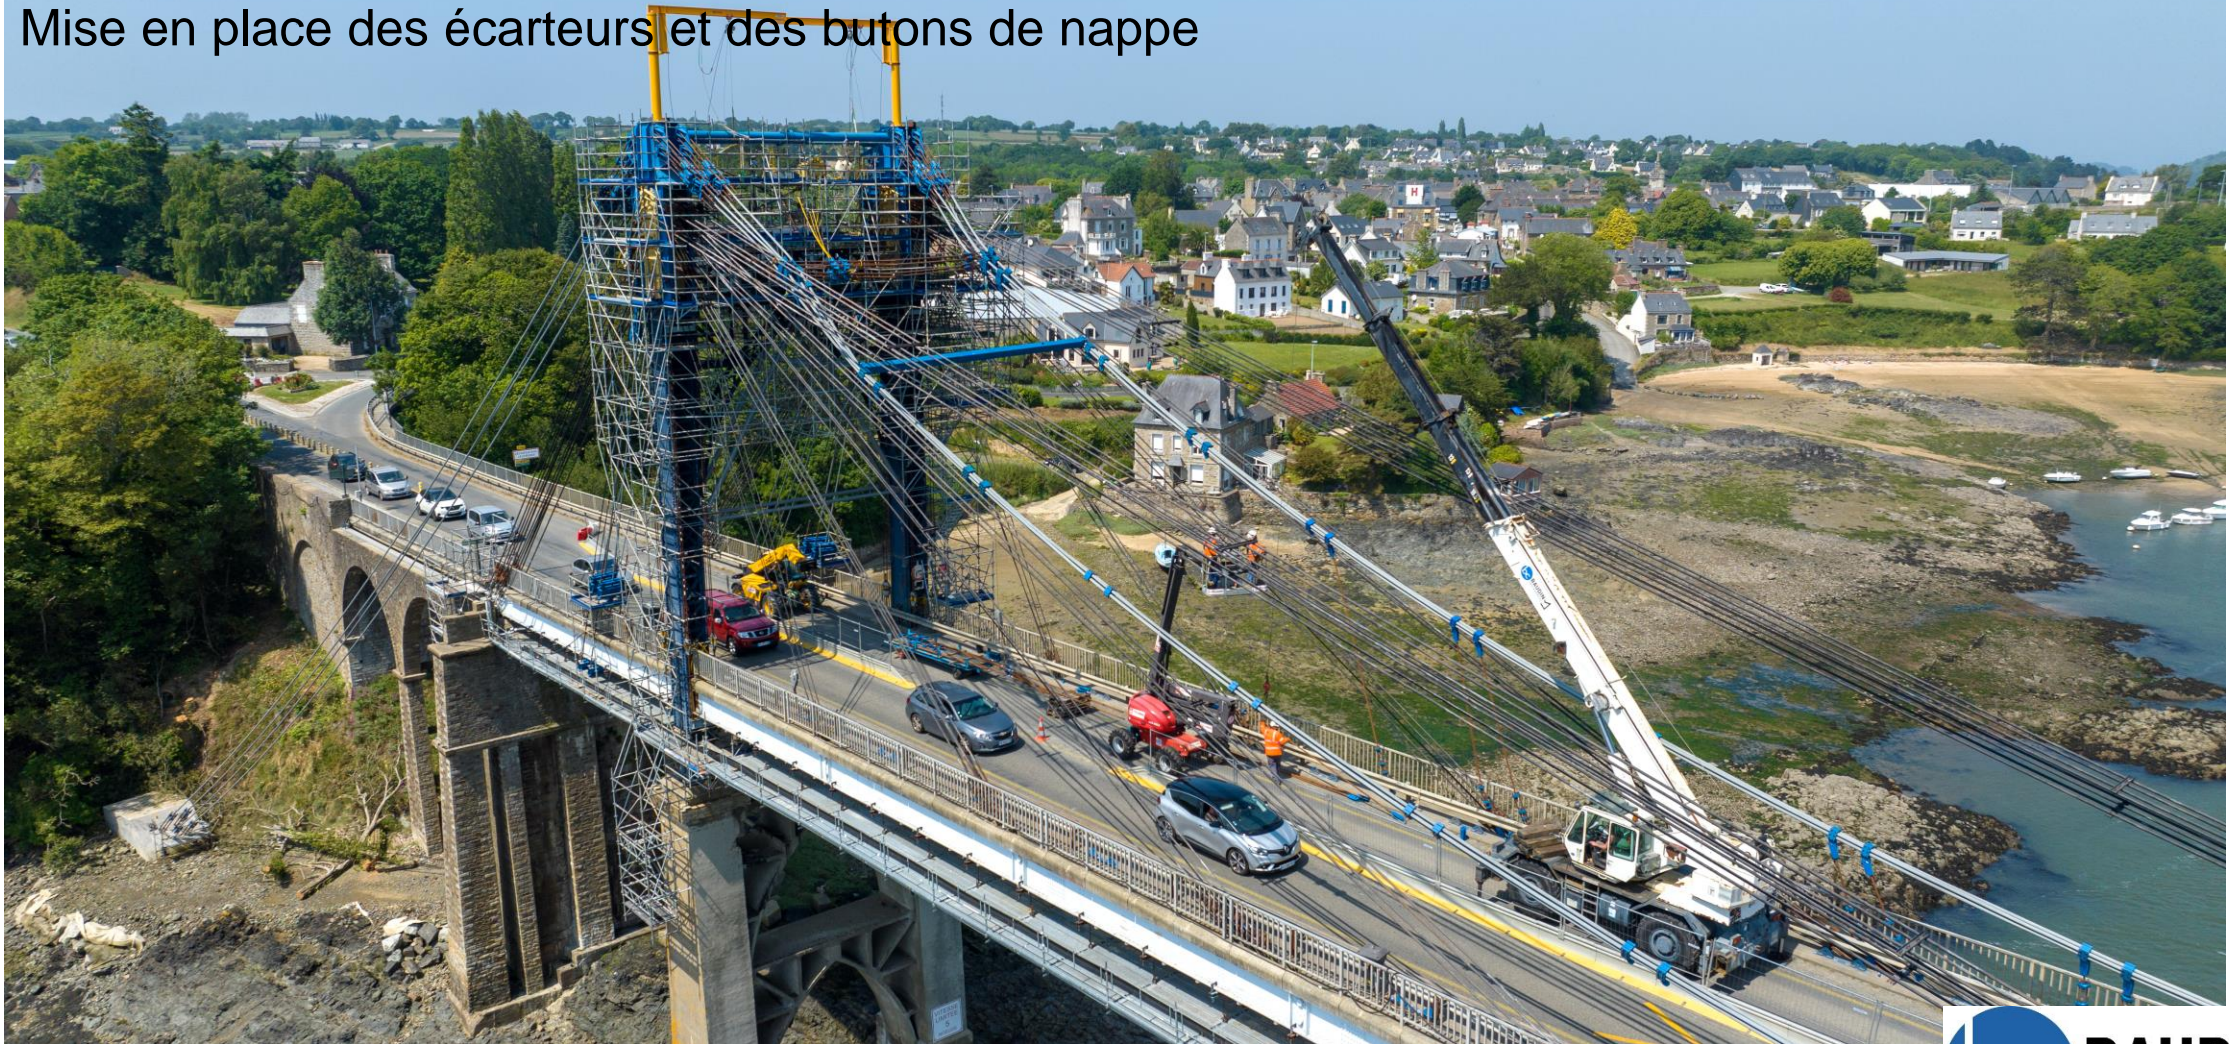
- Mise en place des suspentes provisoires reliant les câbles aux attaches du tablier
- Mise en place des écarteurs et des boutons de nappe

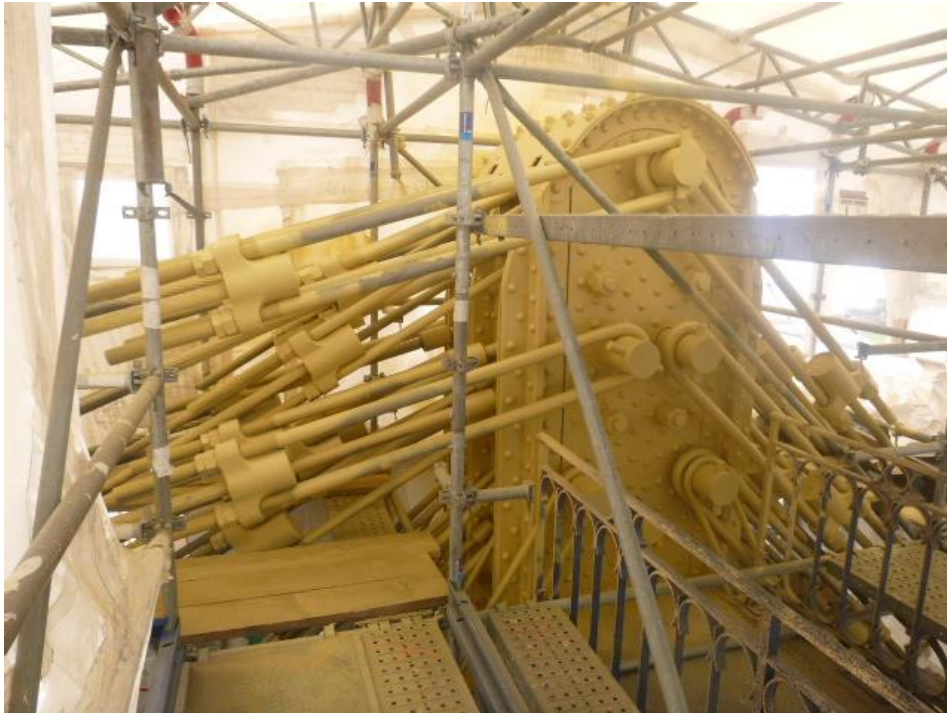
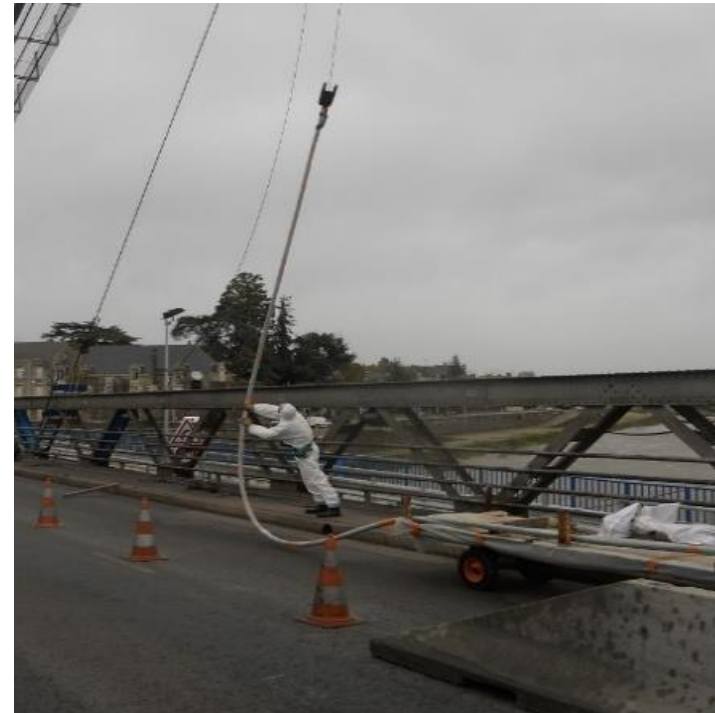
- Ensemble des câbles détendu à la suite du transfert de charge
- Détente de chacun des 200 câbles jusqu'à dépose au sol
- Enroulage ou découpage puis conditionnement avant évacuation

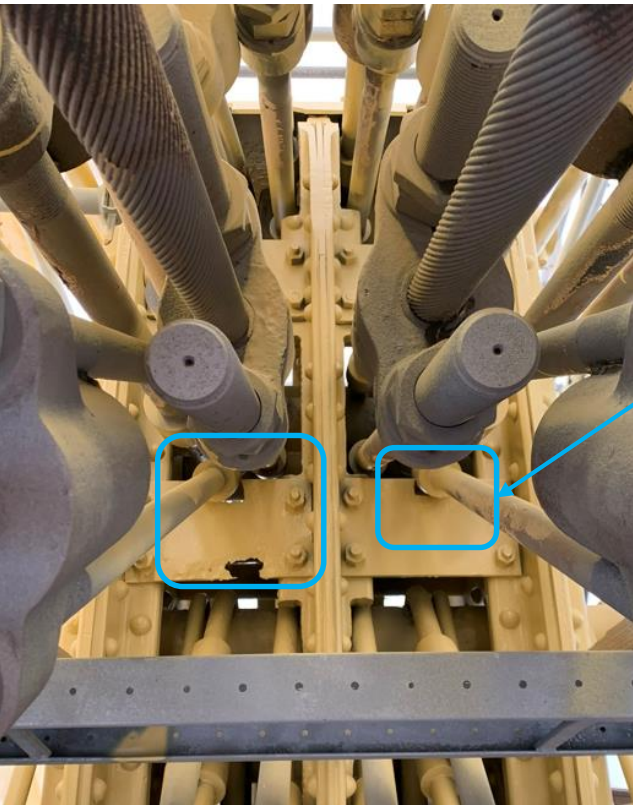
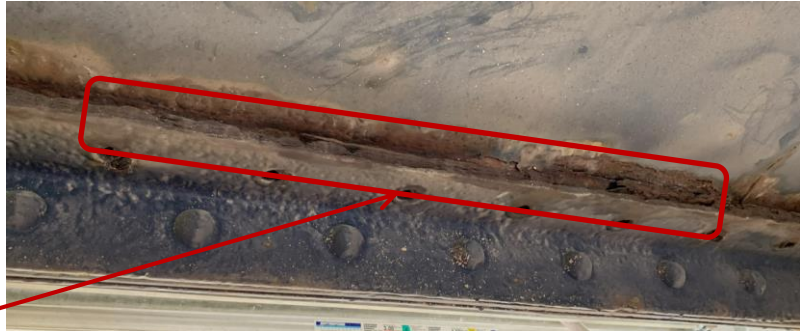
- Corrosion perforante ou parfois absence d'élément

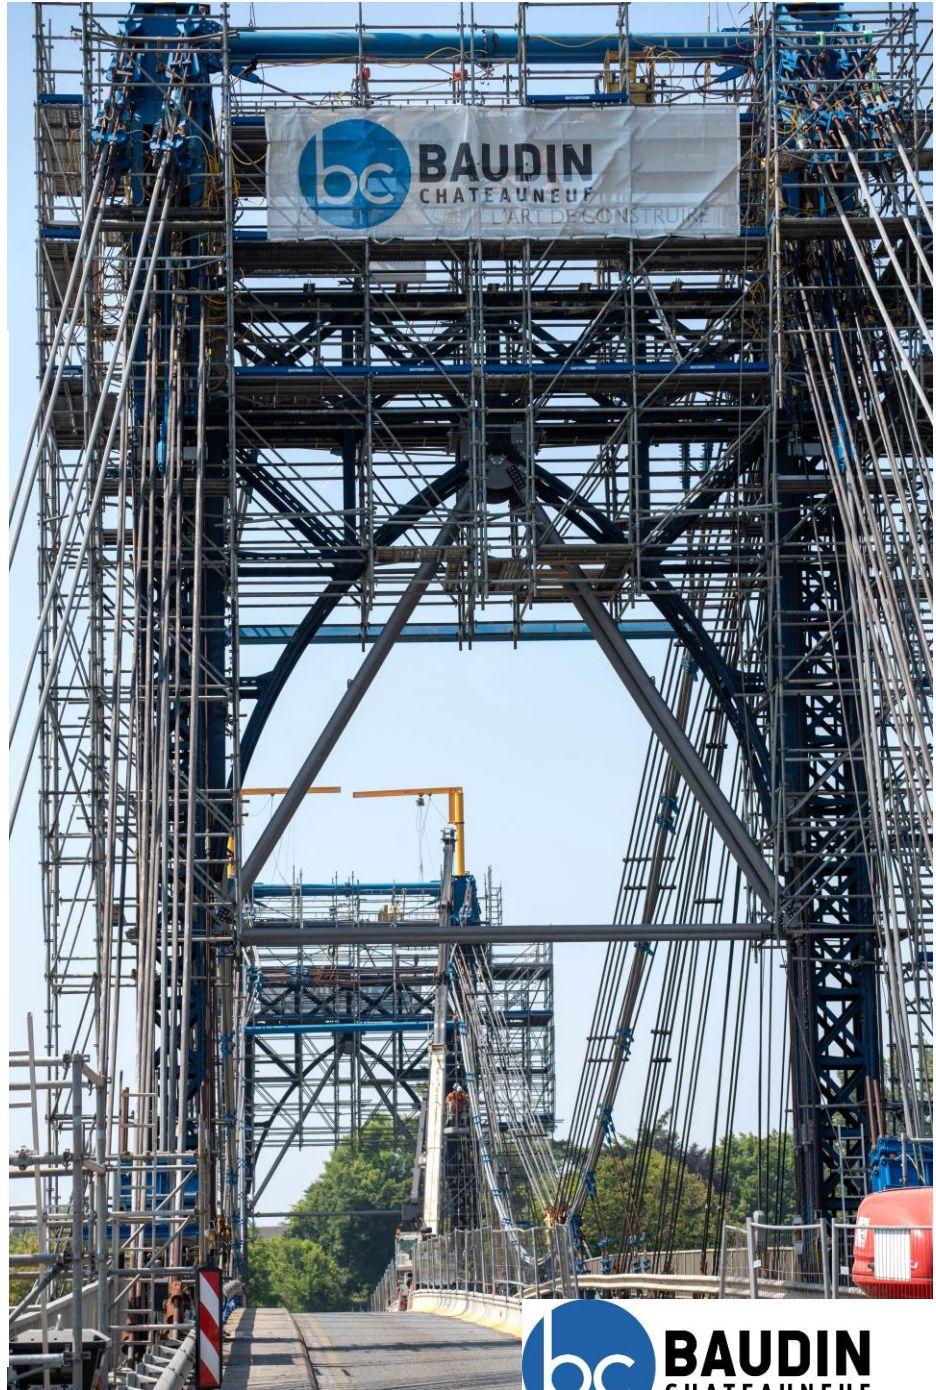
- Renforcement des arcatures des pylônes (2,8T/pylône)

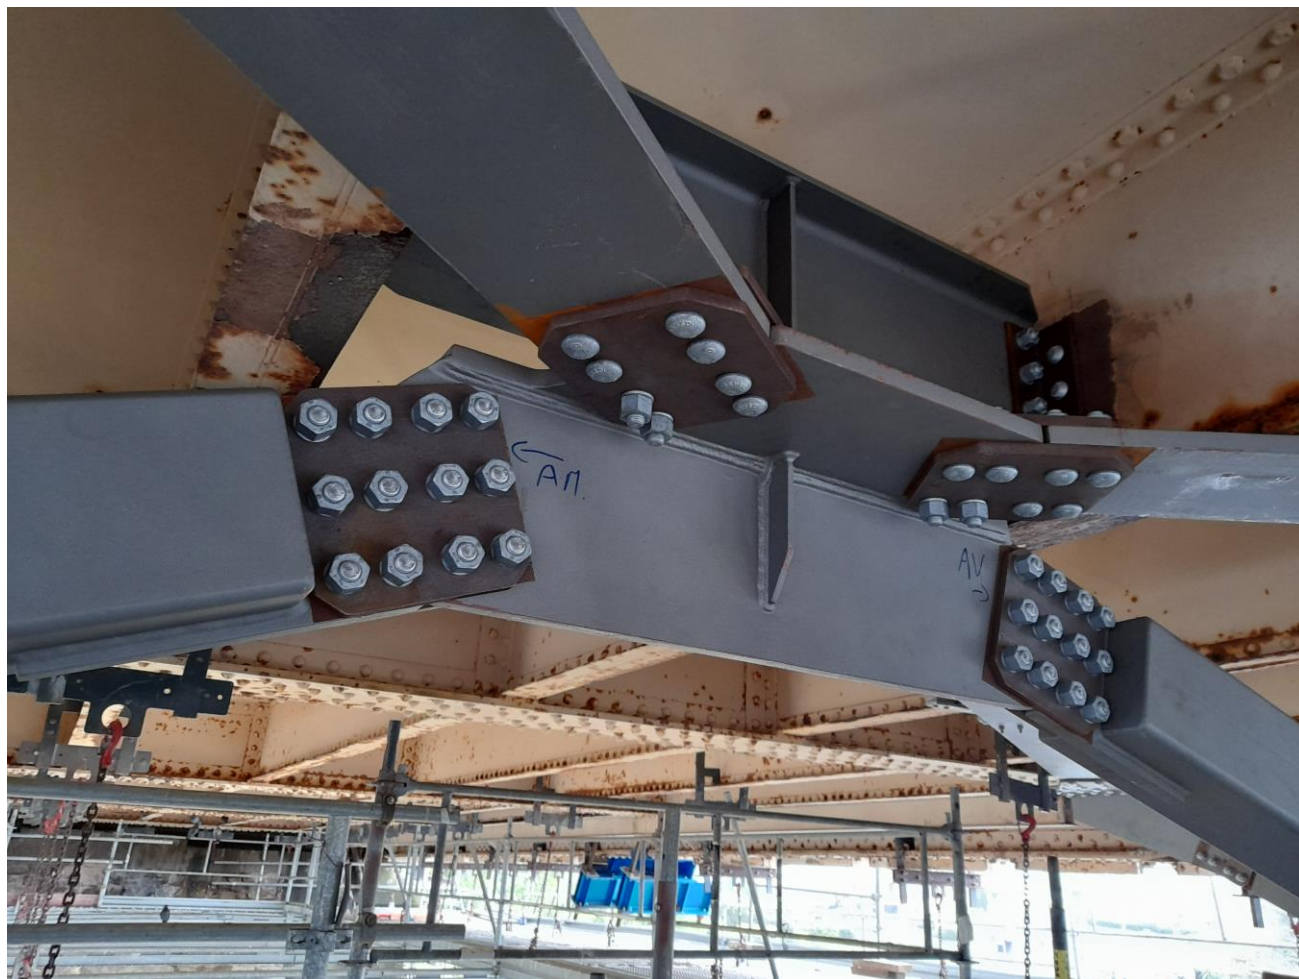
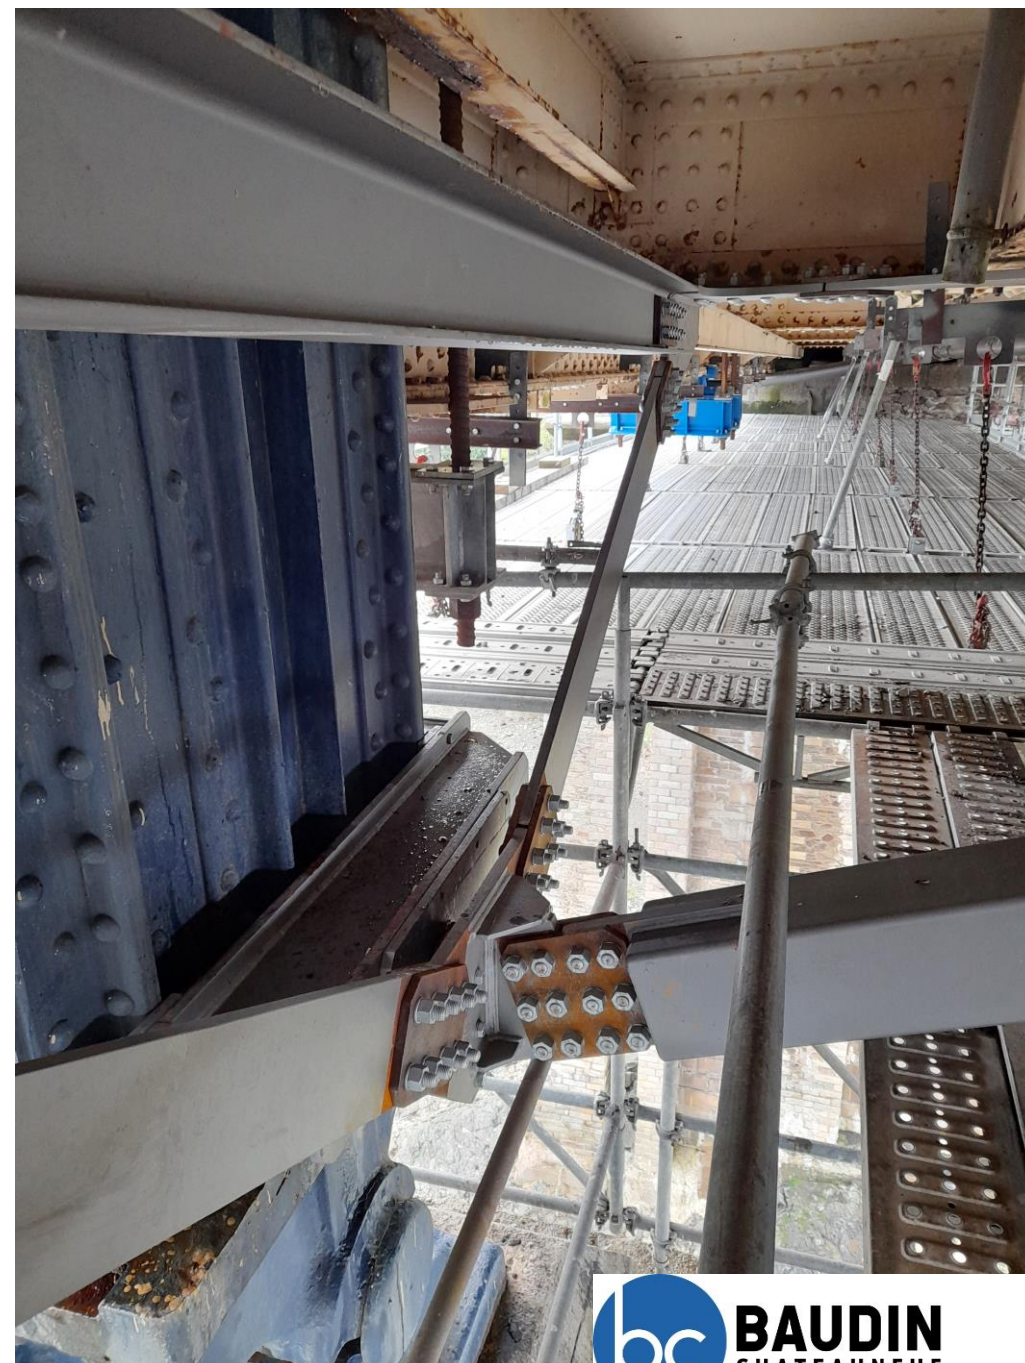
- Création de nouvelles butées au vent (3,2T/butée)

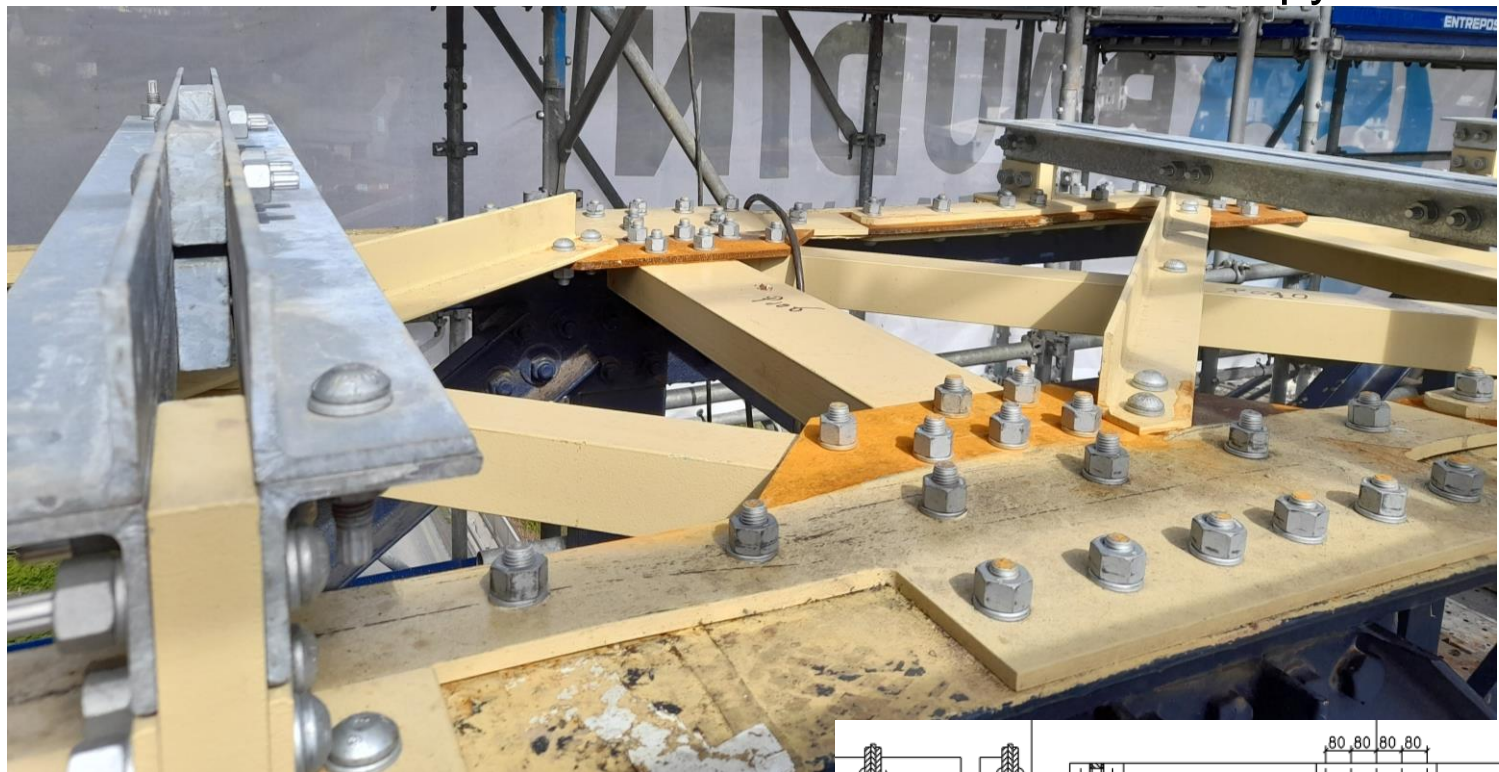
- Contreventement horizontal des entretoises de pylône

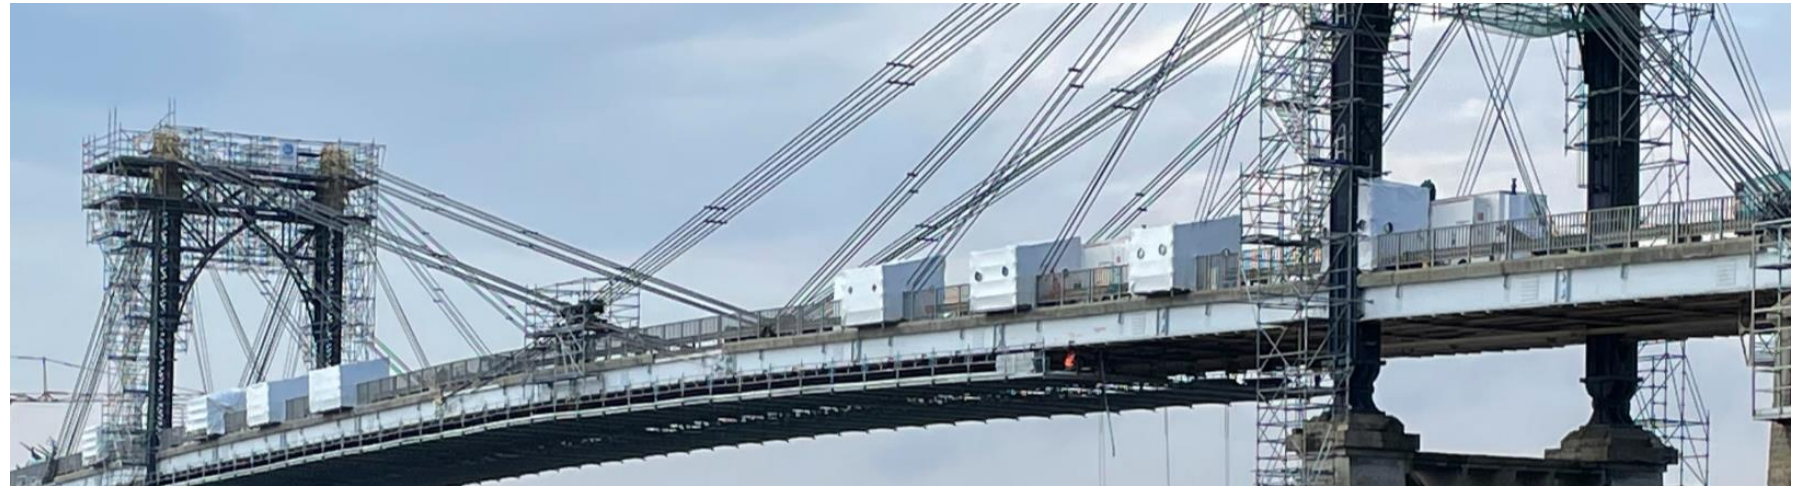
- Création d'un confinement à chaque pieds de haubans (échafaudage thermobâché)
- Connexion d'un ensemble {UMD + remorque technique} au confinement
- Désamiantage par projection d'abrasif puis libérateur
- Mouvement de l'ensemble à la zone suivante
