# Le pont des Abarines

Un exemple de chantier de  
réparation d'ouvrage en  
maçonnerie

# Présentation de l'ouvrage

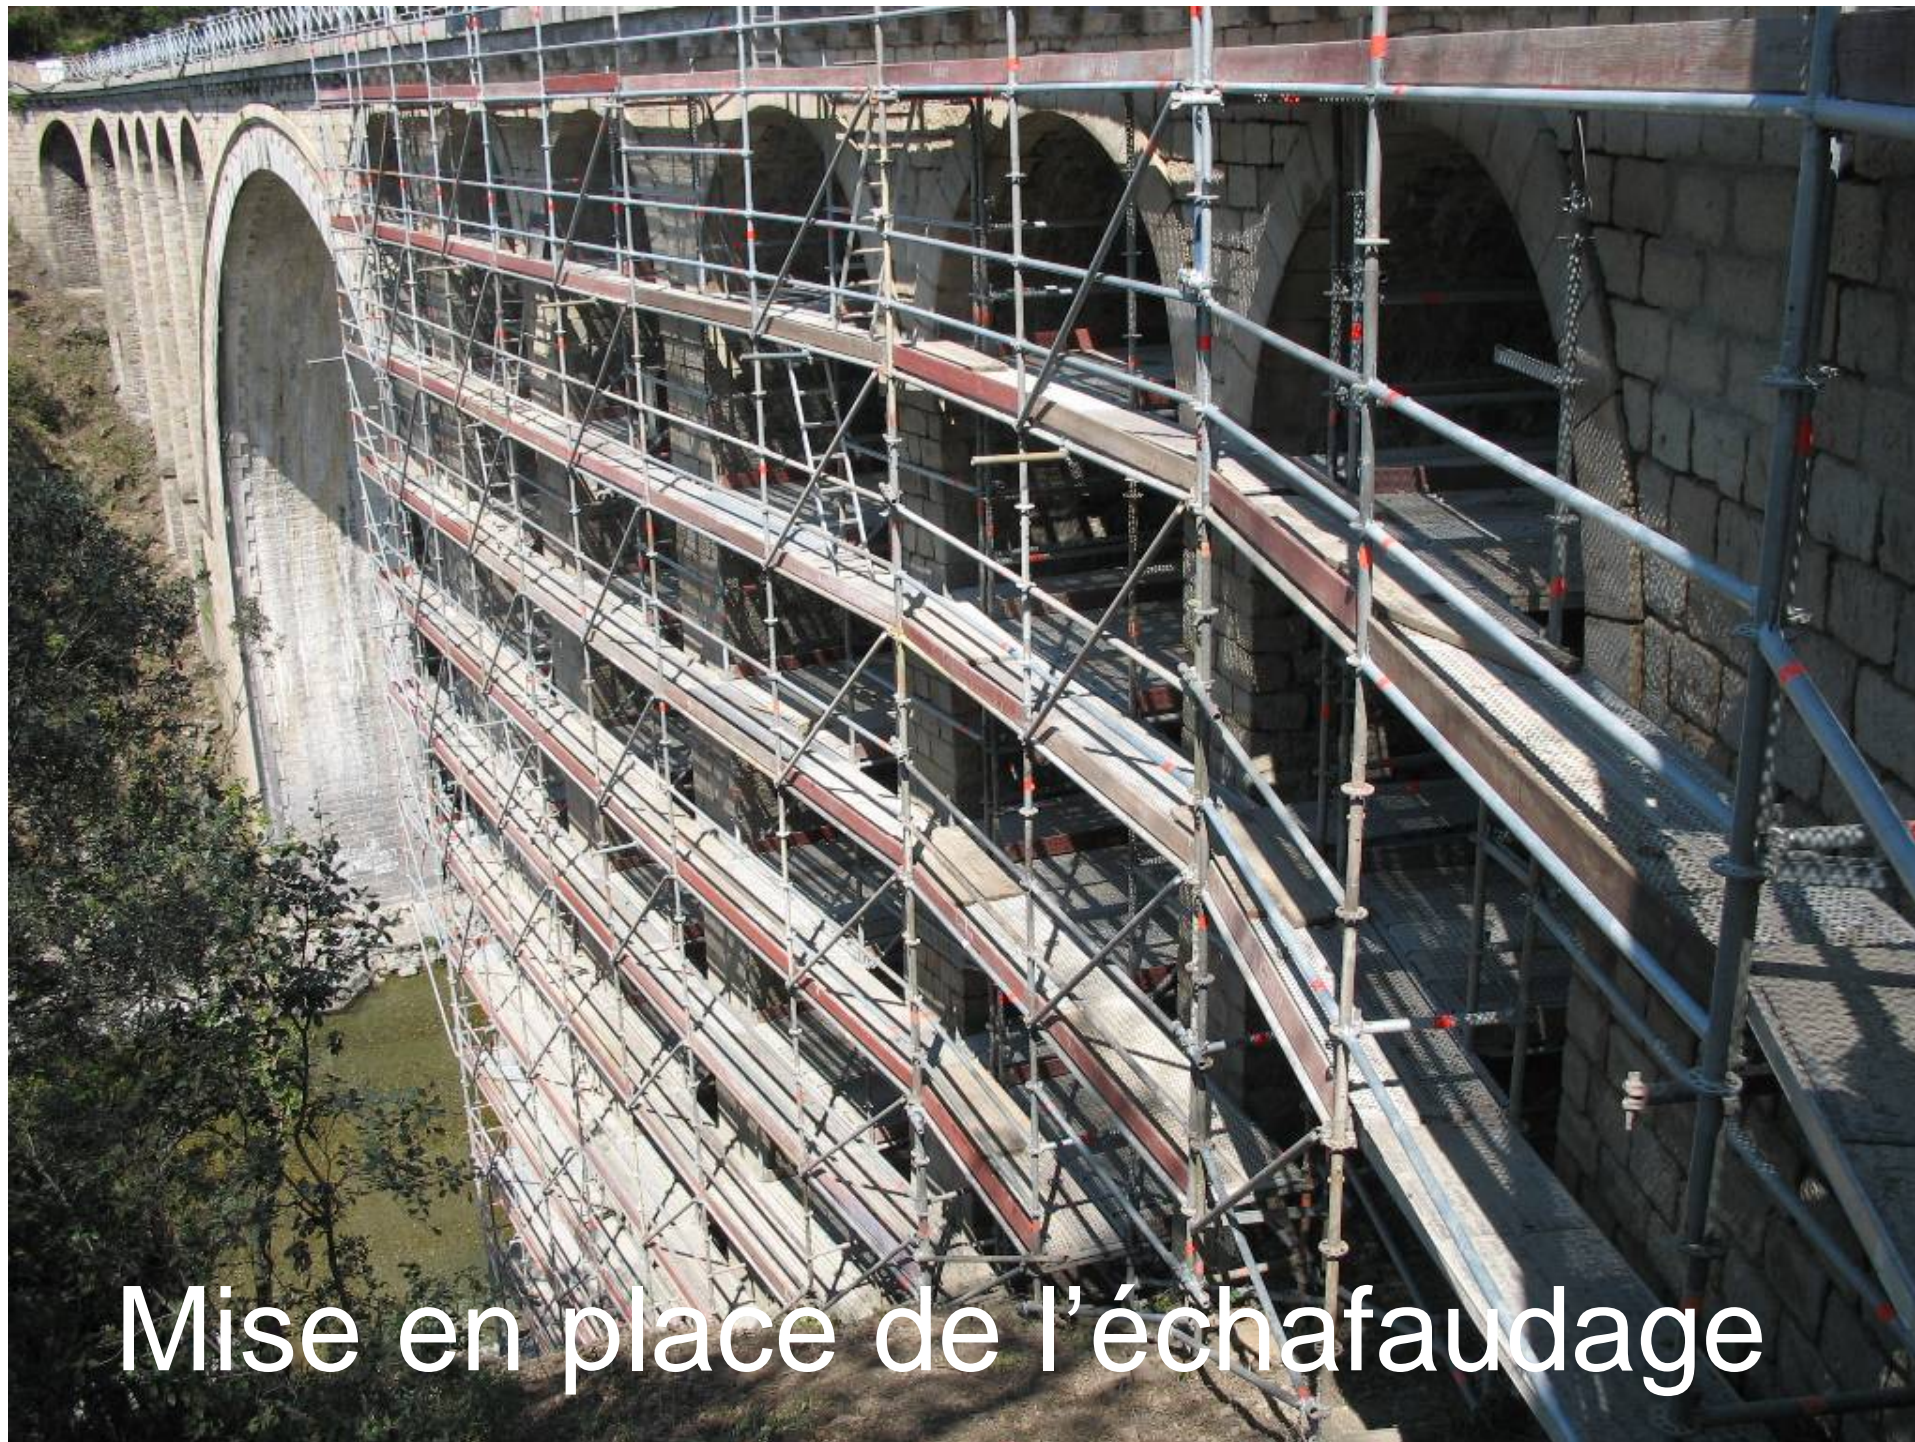
Mise en place de l'échafaudage

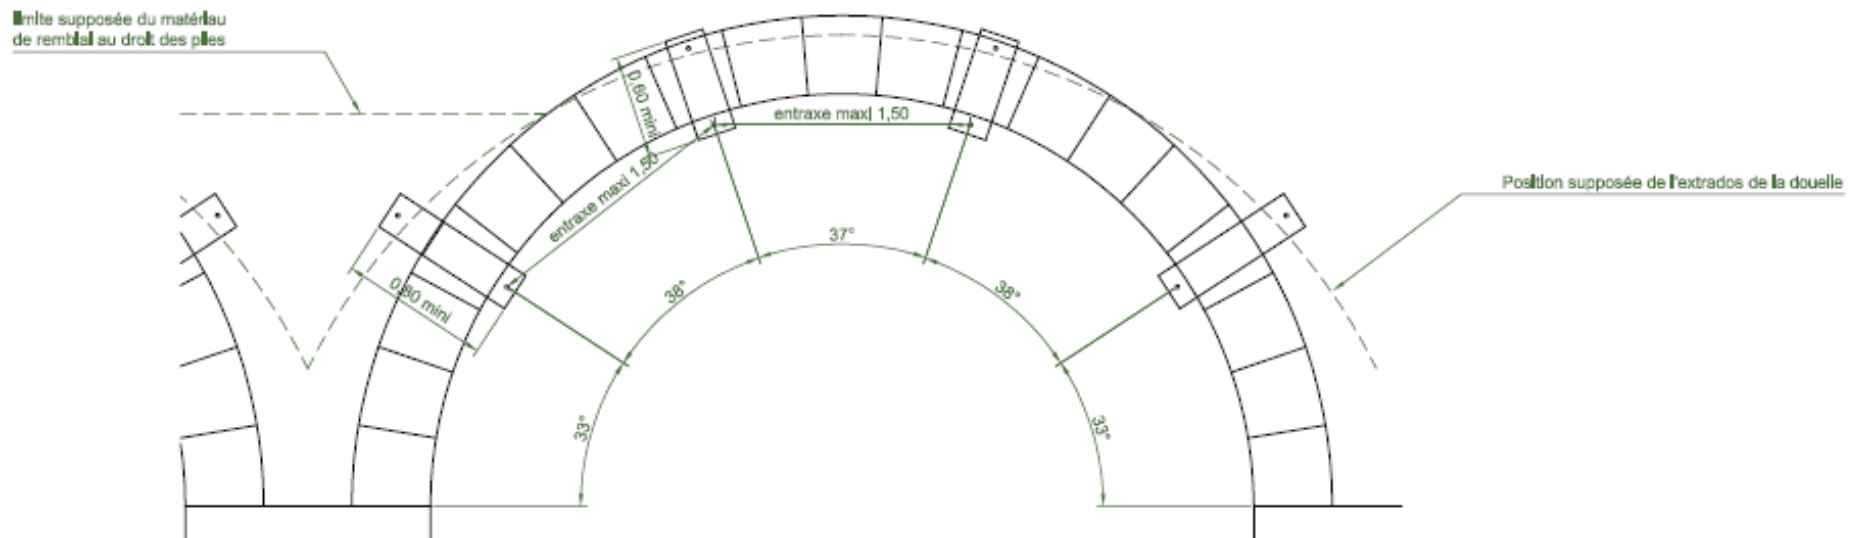
### Détail de principe de positionnement des tirants : Echelle 1/25 ème

Pour stopper les désordres constatés au niveau des bandeaux des voûtes d'élégissement de la rive droite, des tirants d'enserrement doivent être mis en place.

La solution du projet de réparation consiste à enserrer la douelle par des tirants « doubles »: deux aciers traversant, l'un en partie supérieure du bandeau, au niveau du remblai, l'autre sous l'intrados de la voûte, reliés par une plaque d'appui qui permet de serrer le bandeau sur la douelle sans avoir à forer celle-ci.
