Pont de St-Nazaire St-Brévin

Renforcement tabliers viaduc Sud

1. Présentation de l'ouvrage
2. Les désordres et les réparations entreprises
3. Etude de faisabilité
4. Phase AVP: choix de la solution de renforcement: Tubes Métalliques VS Béton Armé – renfort au tranchant
5. Phase PRO: modèle complet de l'ouvrage
6. Phase DCE
7. Phase ACT: méthodes proposées et candidat retenu

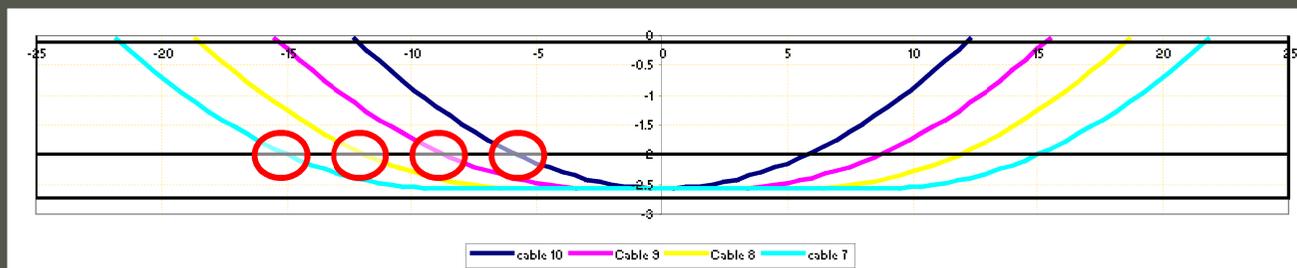
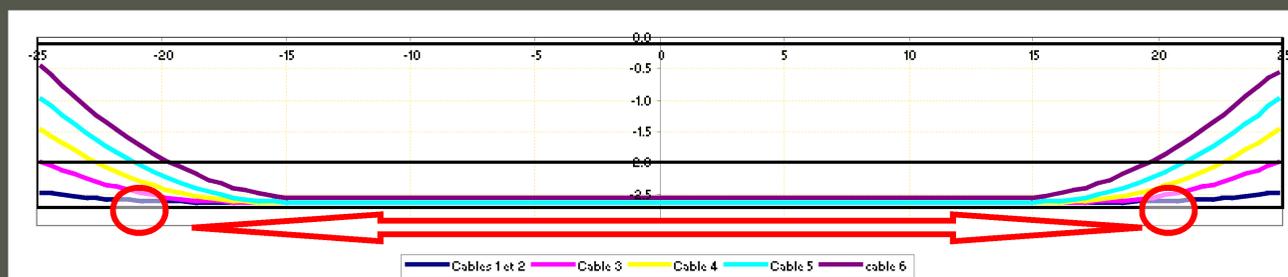
Etude de faisabilité

Insuffisances réglementaires de la poutre saine

Défauts de précontrainte ponctuels quantifiés et localisés à partir des défauts constatés majorés (max 30% de ruptures)

Solution de référence : précontrainte extradossée composée de 2 câbles 8T15S dans une gaine métallique (parachute en cas de rupture)

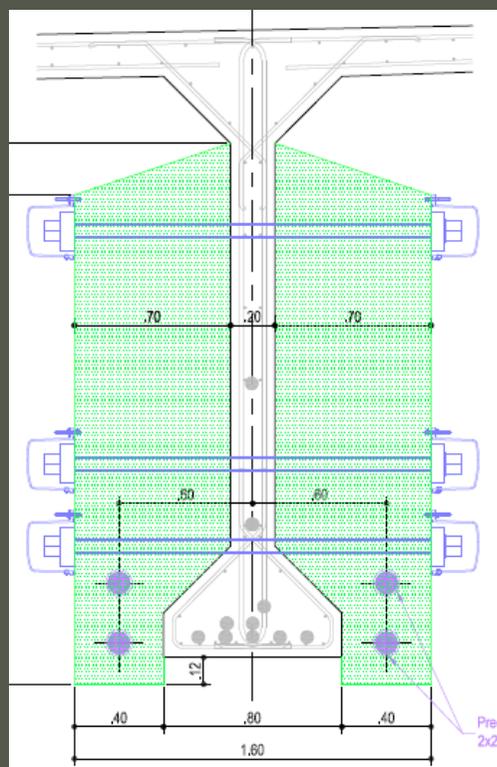
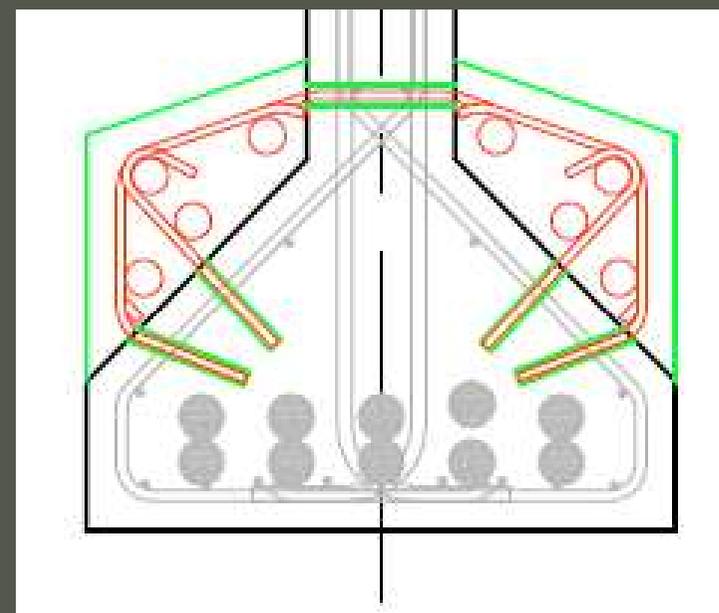
Objectif n°1 :

DETERMINATION DE LA PRECONTRAINTÉ ADDITIONNELLE
MAXIMALE EN FLEXION ELS

Solution isostatique avec précontrainte additionnelle extérieure :
dans gaines métalliques
dans gaines souples avec renfort de talon

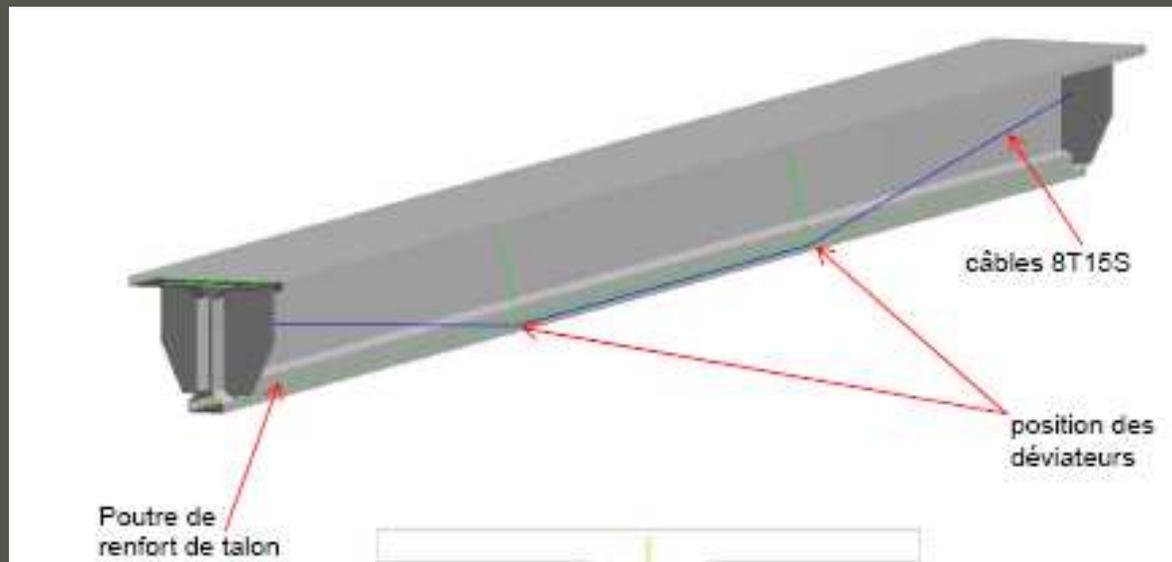
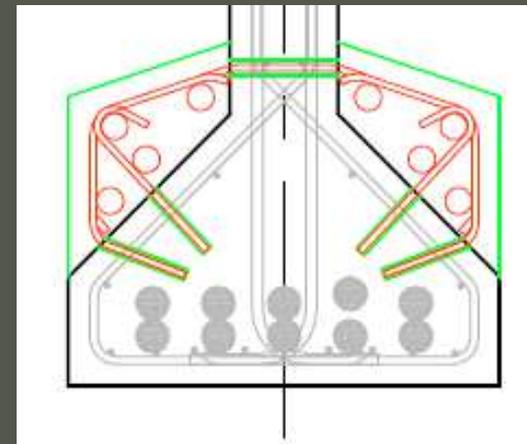
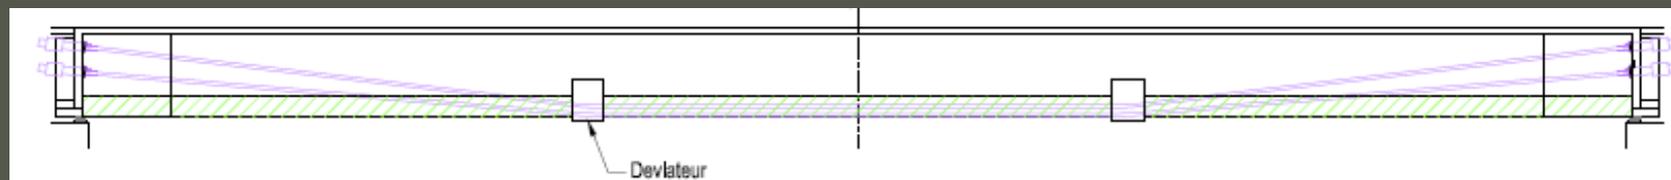
Objectif n°2 :

VERIFICATION DE LA SECURITE MAXIMALE EN FLEXION ELU

Prise en compte comportement fissuré

Comparaison avantages/inconvénients en termes de déformation et de fissuration entre la solution gaines métalliques et le renfort du talon
