# Pont sur le Trou au Diable à la Martinique

## Etude du confortement sismique

Denis Davi

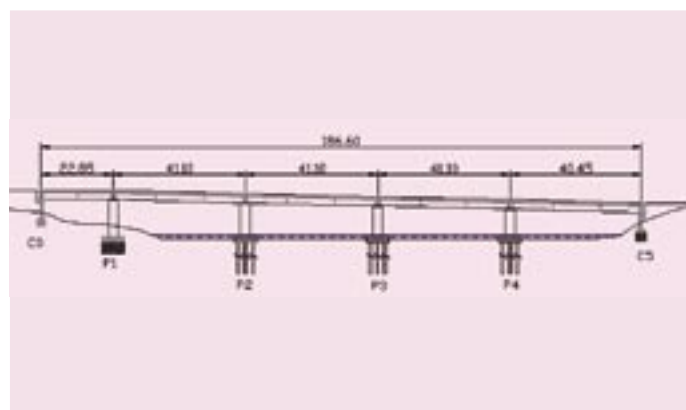
Figure 3 : élévation du pont

Le pont sur le Trou au Diable a été construit en 1984. Lors de sa conception, l'action sismique a été prise en compte par l'application d'une accélération forfaitaire horizontale de 0,15 g et verticale de 0,07 g, conformément aux règles parasismiques en vigueur à l'époque de la construction (règles PS.69). Il s'agit d'un pont courant de type VIPP (Viaduc à travées Indépendantes à Poutres Préfabriquées) d'une longueur de 186,60 m répartie en cinq travées (fig. 3).

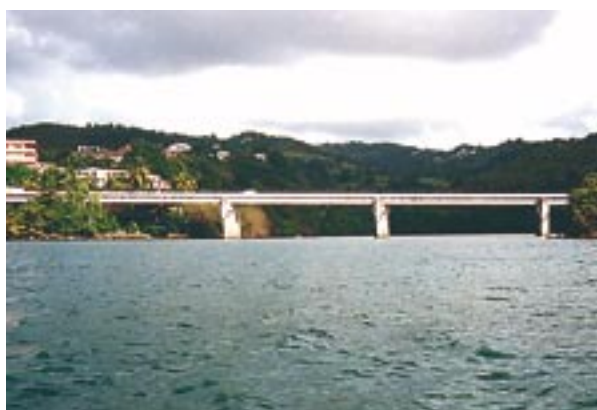
Photo 1 : vue générale

Situé sur la RN5, à proximité de la ville de Sainte-Luce (fig. 2), le pont du Trou au Diable est le plus grand pont de l'île. Ne pouvant pas être dévié puisqu'il franchit un important bras de mer et situé sur un des itinéraires prioritaires de l'île, il a été rangé en classe D. Du fait de cette importance stratégique et de sa forte vulnérabilité pressentie à l'aide du logiciel Sismoa, le pont sur le Trou au Diable se place dans la liste des ouvrages à traiter de façon prioritaire et urgente. C'est pourquoi la région Martinique, dans le cadre de l'établissement de son plan de prévention des risques, a demandé au Sétra de réaliser une étude détaillée de la vulnérabilité sismique de l'ouvrage et de proposer, le cas échéant, une solution de confortement [7].
