# Mission post-sismique CETE Méditerranée - Sétra

## Séisme de l'Aquila du 6 avril 2009

Aurélié Vivier, Denis Davi

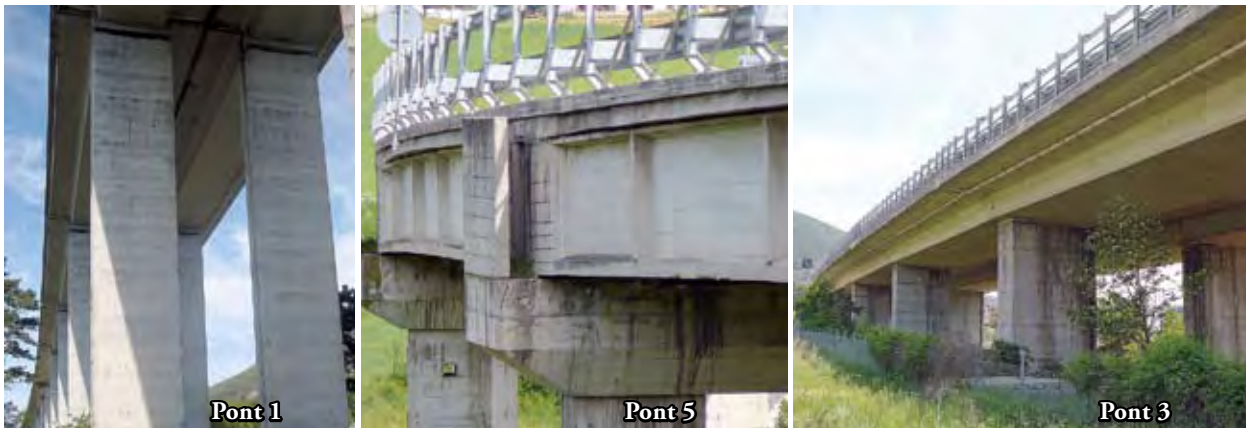
Figure 8 : grands viaducs de l'autoroute A24 – Source : CETE Méditerranée, Sétra

Parmi les ouvrages les plus marquants, figurent des viaducs de grande longueur et dont la hauteur des piles peut atteindre jusqu'à 40 m (cf. figure 8). Ces ouvrages présentent pour la plupart des butées parasismiques de blocage transversal du tablier, témoignant de la prise en compte du séisme lors de leur construction. Ils sont en très grande majorité constitués de travées indépendantes bloquées longitudinalement par un dispositif métallique sur un des appuis et libres sur l'autre du fait de l'emploi d'appareils d'appui à crémaillère permettant les mouvements de rotation et de translation dans l'axe de l'ouvrage (dilatations thermiques) (cf. figure 9).

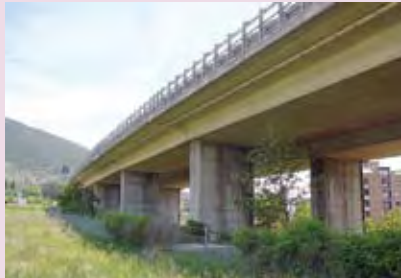
Pont 1 : Pont caisson béton					Pont 3 : Pont caisson béton					Pont 4 : Pont caisson béton				
Eclatement en pied de piles					Aucun dommage					Décalage transversal

V <sub>général</sub>	V <sub>tablier</sub>	V <sub>culées</sub>	V <sub>piles</sub>	V <sub>vibra</sub>	V <sub>général</sub>	V <sub>tablier</sub>	V <sub>culées</sub>	V <sub>piles</sub>	V <sub>vibra</sub>	V <sub>général</sub>	V <sub>tablier</sub>	V <sub>culées</sub>	V <sub>piles</sub>	V <sub>vibra</sub>
0,75	0,70	0,05	1,00	<b>0,75</b>	0,70	1,00	0,75	0,35	0,70	0,70	1,00	0,19	0,30	0,60
Pont 5 : Pont VIPP					Pont 7 : Pont VIPP					Pont 8 : Pont VIPP				
Aucun dommage					Aucun dommage					Aucun dommage

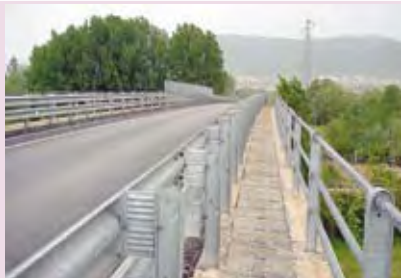
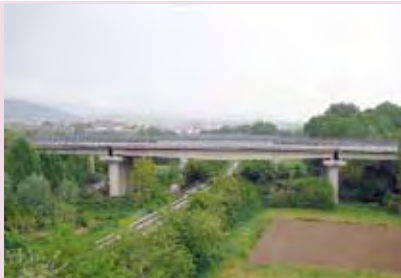
La méthode Sismoa a fait ressortir sept ouvrages avec des indices de vulnérabilité supérieurs à 0,60, la cause principale étant l'échappement d'appui longitudinal des travées. Sur les ponts 11 et 12, nous avons effectivement relevé des traces de chocs entre travées. Pour le pont 1, le risque provient des appareils d'appui et des piles élancées, des éclatements de béton ont en effet été observés.

0,70	0,50	0,19	0,42	0,35	0,90	0,10	1,00	-	0,90	0,70	0,50	0,12	0,33	0,35
Pont 10 : Pont VIPP					Pont 11 : Pont caisson béton					Pont 12 : Pont nervures béton				
Aucun dommage					Chocs entre travées et culées Pianotage Distorsion appareils d'appui					Chocs entre travées et culées Distorsion appareils d'appui				
Photo non disponible

V <sub>général</sub>	V <sub>tablier</sub>	V <sub>culées</sub>	V <sub>piles</sub>	V <sub>vibra</sub>	V <sub>général</sub>	V <sub>tablier</sub>	V <sub>culées</sub>	V <sub>piles</sub>	V <sub>vibra</sub>	V <sub>général</sub>	V <sub>tablier</sub>	V <sub>culées</sub>	V <sub>piles</sub>	V <sub>vibra</sub>
0,75	1,00	0,27	0,35	0,75	0,70	1,00	0,07	0,21	0,70	0,70	1,00	0,07	0,60	0,70

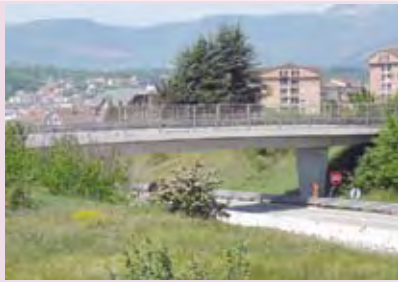
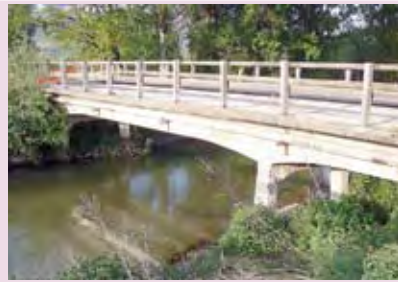
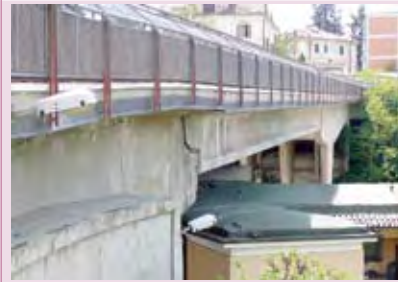
La méthode Sismoa conclut à un indice de vulnérabilité de 0.55 pour les ouvrages de l'Aquila centre et de Onna et à 0.14 pour le franchissement de l'A24. Des chocs entre les culées et le tablier traduisant un mouvement du tablier pour les ponts de Onna et l'Aquila centre (en effet  $V_{\text{tablier}} = 1$ ) ont effectivement été observés. Par contre, les piles de l'ouvrage d'Onna étaient totalement cisailées alors que  $V_{\text{piles}} = 0.60$ . Cela peut s'expliquer par leurs faibles dimensions et la présence d'aciers lisses et par le fait que l'ouvrage est situé très proche de l'épicentre, il a donc subi une accélération maximale. Le pont franchissant l'A24, n'avait pas de dommages. L'indice de vulnérabilité est donc en accord avec les dommages constatés, comme le montre le tableau ci-dessous.

Pont 2 : Pont béton					Pont d'Onna : Pont à nervures					Pont d'Aquila centre : Pont nervures béton				
Aucun dommage					Fissures de cisaillement sur piles Eclatement du béton sur piles Fissures sur le tablier Basculement culées					Décalage transversal Chocs tablier/culées

$V_{\text{général}}$	$V_{\text{tablier}}$	$V_{\text{culées}}$	$V_{\text{piles}}$	$V_{\text{vibra}}$	$V_{\text{général}}$	$V_{\text{tablier}}$	$V_{\text{culées}}$	$V_{\text{piles}}$	$V_{\text{vibra}}$	$V_{\text{général}}$	$V_{\text{tablier}}$	$V_{\text{culées}}$	$V_{\text{piles}}$	$V_{\text{vibra}}$
0,40	0,10	0,19	0,35	0,14	0,55	1,00	0,01	0,60	0,55	0,55	1,00	0,19	1,00	0,55
