Restauration du pont d'ANCENIS

LA PROTECTION ANTICORROSION

RD 763 - PONT SUSPENDU D'ANCENIS

RESTAURATIONS DE L'OUVRAGE

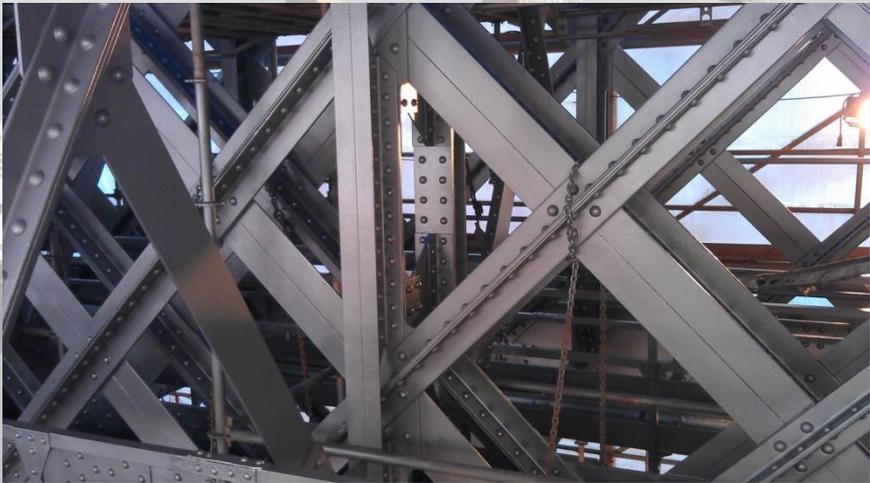
Voici un cliché montrant un ouvrage quasi similaire après l'application de la première couche générale de peinture époxydique.

Afin de parfaire la protection des rivets, et arrêtes vives, des pré touches sont réalisées à la brosse sur ces zones réputées sensibles et difficilement traitables au pistolet Airless.
