RD 531- Gorges de la Bourne - Travaux de sécurisation Historique et principe des travaux

RD 531- Gorges de la Bourne - Travaux de sécurisation

RD 531 - OA n°15
PR-26+570

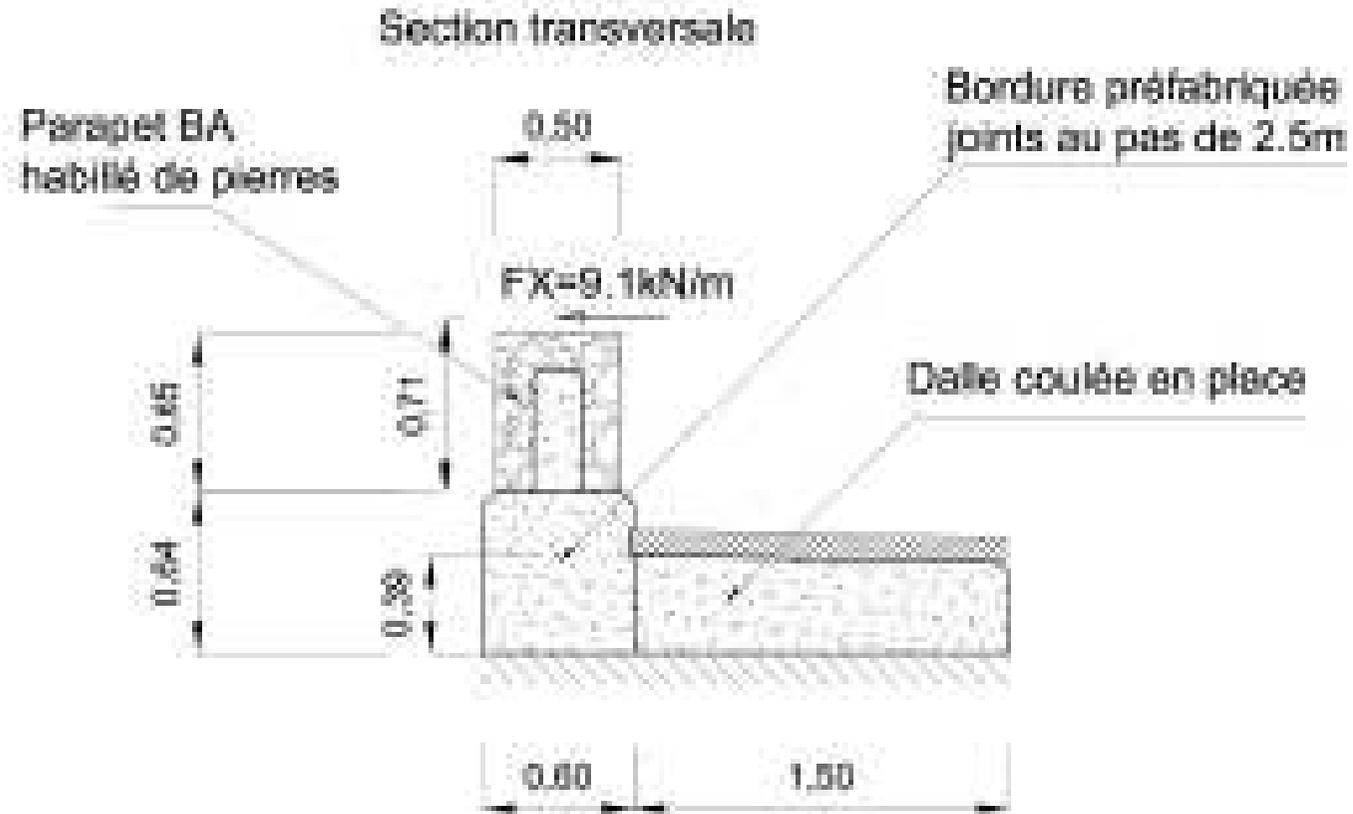
Principe de dimensionnement de la stabilité de la dalle de frottement

La dalle de frottement de 1.5m de large et de 0.39m reprend l'effort sur le parapet avec une diffusion sur une longueur de 20m.

Effort réparti par la dalle
 $F_x = 9.1 \text{ kN/m}$ sur 20m

L'effort en tête est donc de $F_x = 9.1 \text{ kN/m}$ décalée de 0.71m par rapport au bas du parapet.
