LES PLÉNIÈRES 2010 DU LCPC ET DU Sétra

**JOURNÉES
OUVRAGES D'ART**
LILLE - 16 ET 17 JUIN 2010

RETOUR D'EXPERIENCE DU SEISME DE L'AQUILA

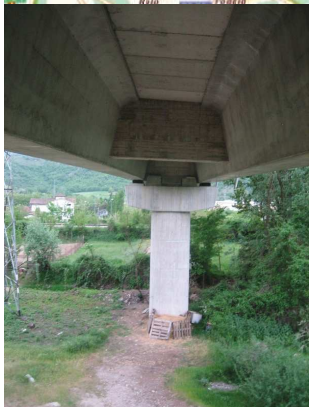
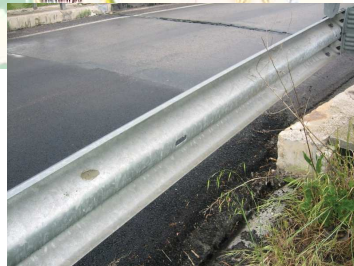
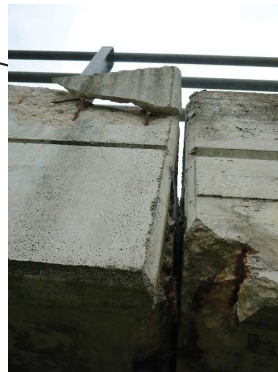
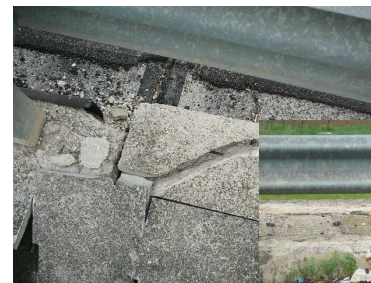
Entrechoquement longitudinal des travées indépendantes :

- Endommagement des abouts de travées
- Endommagement des joints de chaussée et trottoir
- Déformation résiduelle des appareils d'appui
- « Pianotage » des dalles de chaussée (témoignage)

➔ Réouverture rapide à la circulation après inspections visuelles et réfection de l'enrobé

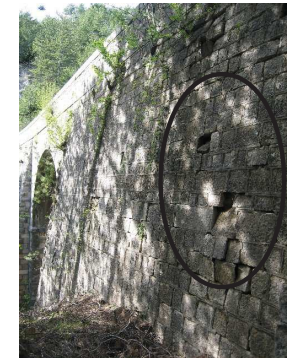
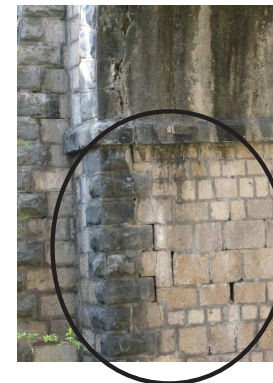
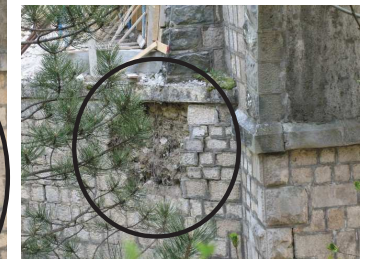
- Déstructuration de la maçonnerie sur certaines parties d'ouvrages
- Chute d'un tympan
- Bon comportement des voûtes

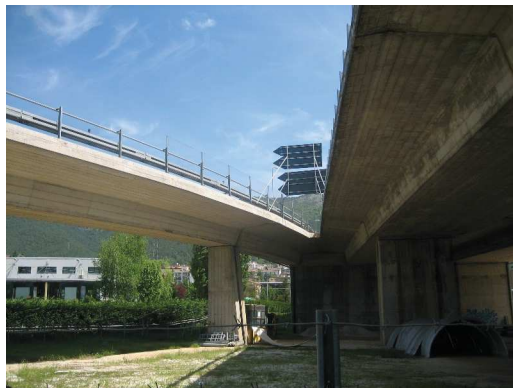
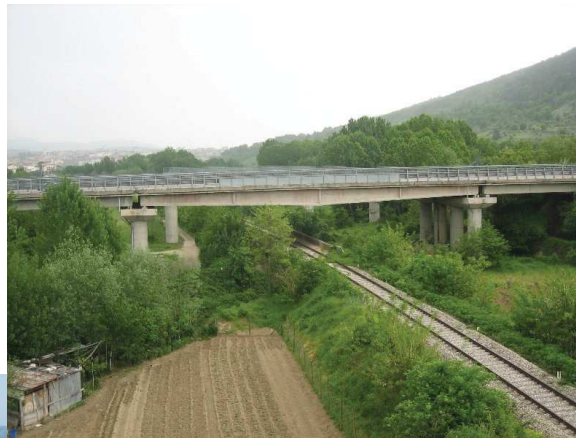
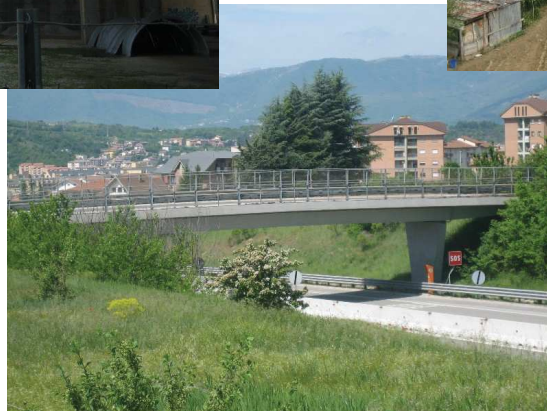
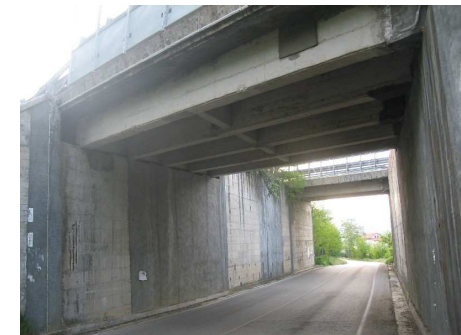
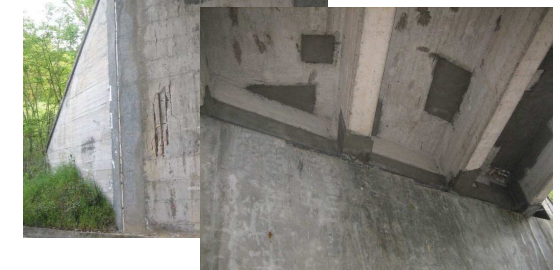
A24

Peu ou pas de dégâts...

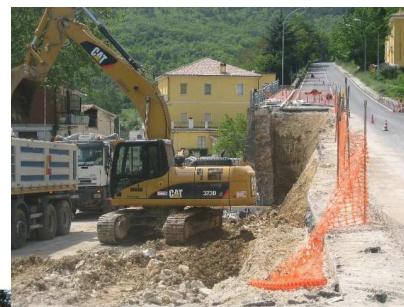
SS17, Aquila

- Bon comportement général par rapport au niveau d'accélération subi
- Effondrement de quelques ouvrages en pierres sèches
- Rupture partielle de murs en maçonnerie (par basculement ou rupture interne)
- Observation d'un nouveau mode de ruine par éjection de maçonneries

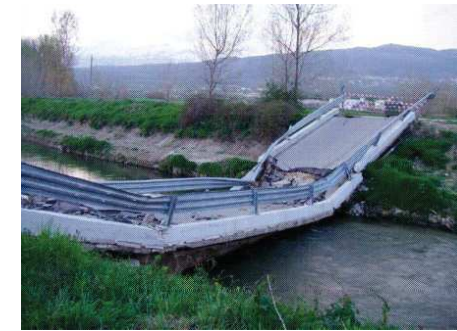
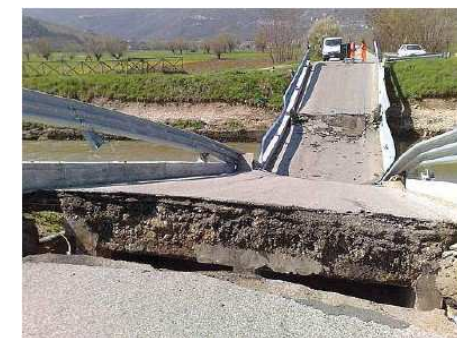
- 2 OA secondaires très endommagés (dont 1 effondré) près de Onna et Fossa
- 1 OA coupé à la circulation dans le centre de l'Aquila
- Quelques dégradations mineures sur certains viaducs de l'A24
- 1 voûte maçonnée partiellement endommagée (tympans effondrés)
- Quelques murs de soutènement effondrés ou abîmés

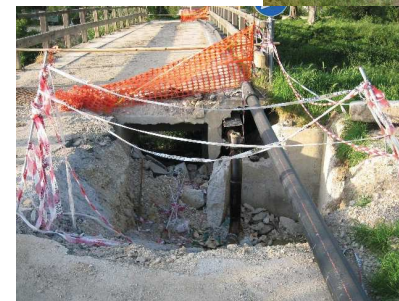
Onna

- Piles « allumettes »
- Dispositions constructives inadaptées
- Tassement des remblais d'accès
- Rupture d'une canalisation d'eau

Pont 2 : Pont béton	Pont d'Onna : Pont à nervures	Pont d'Aquila centre : Pont nervures béton
Aucun dommage	Fissures de cisaillement sur piles Eclatement du béton sur piles Fissures sur le tablier Basculement culées	Décalage transversal ? Chocs tablier/culées

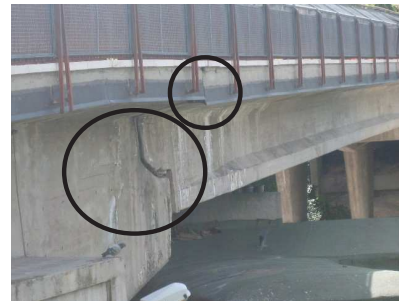
- Entrechoquement longitudinal tablier/culées
- Ripage transversal du tablier
- Basculement de la culée Ouest

➔ *Ouvrage fermé à la circulation*

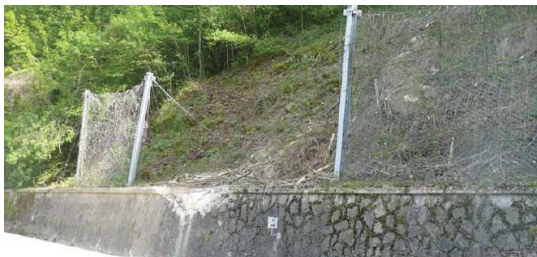
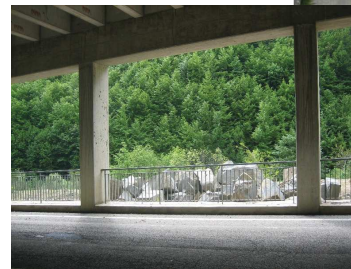
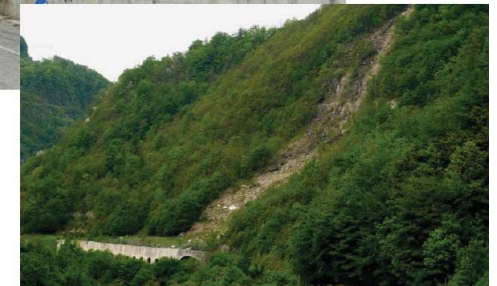
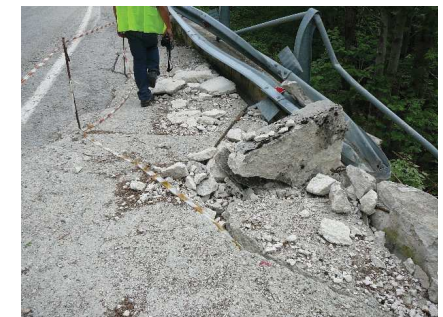
- Éboulements rocheux sur la SS80

(Observés jusqu'à 45 km du centre de l'Aquila)

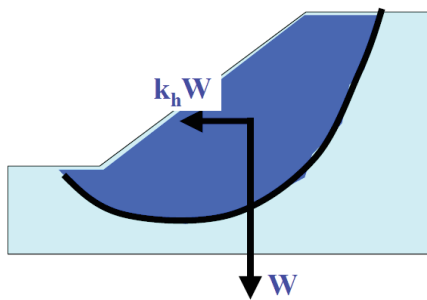
- **Glissements de terrain sur la SS80**
(Observés jusqu'à 45 km du centre de l'Aquila)

- peu nombreux (zone montagneuse mais plutôt rocheuse),
- ré-activation de zone en mouvement.

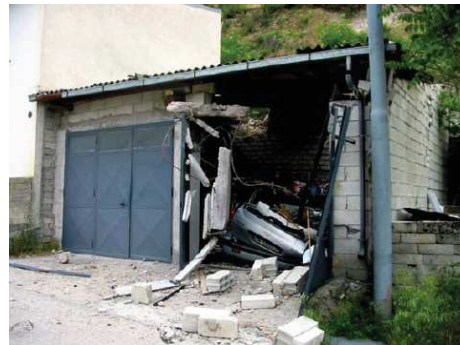
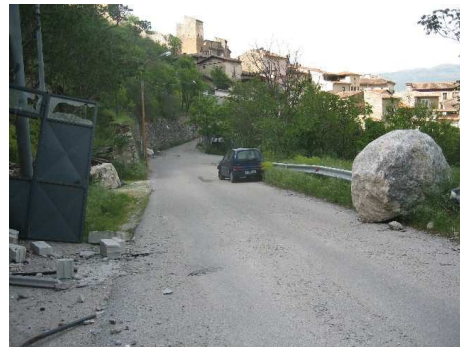
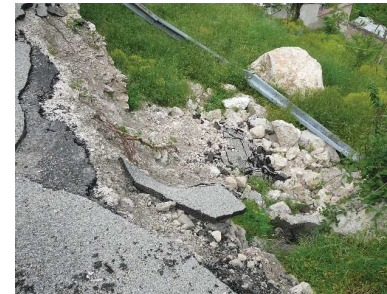
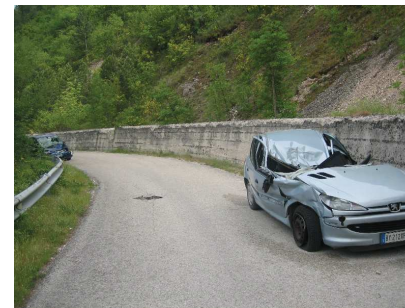
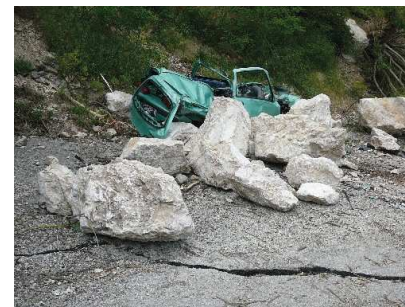
- Effets induits
 - Chutes de blocs à Fossa

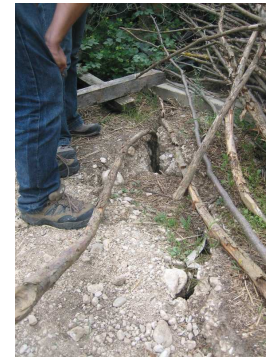
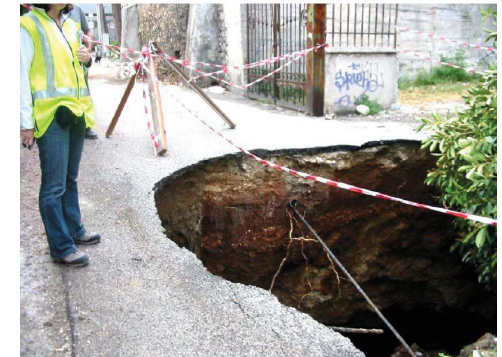
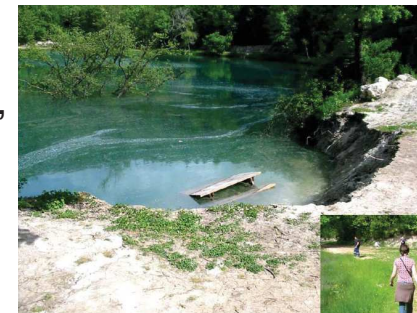
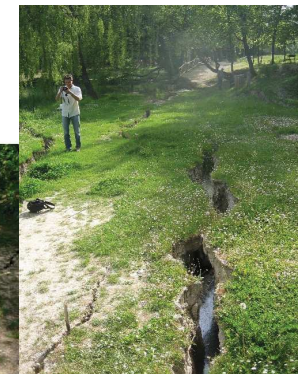
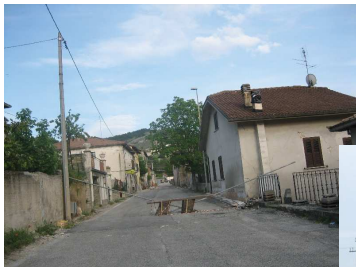
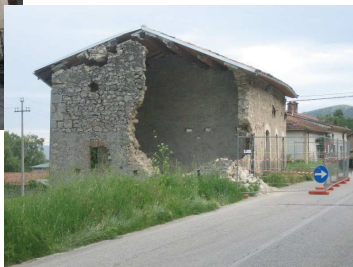
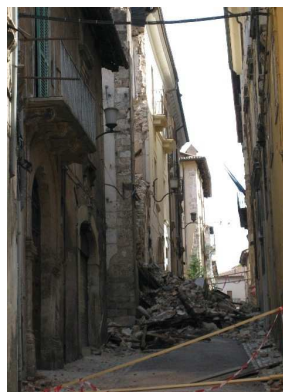
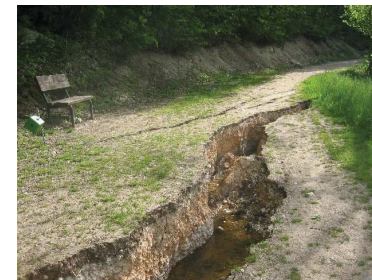
- Pas de trace de liquéfaction dans la vallée de l'Alterno
- Peu ou pas d'indices de ruptures de faille en surface
- Effondrement de cavités souterraines (centre de l'Aquila)
- Glissements des berges (lac Sinizzo)
- Accès condamnés à cause d'effondrements de bâtiment, ou de risque d'effondrement de maisons

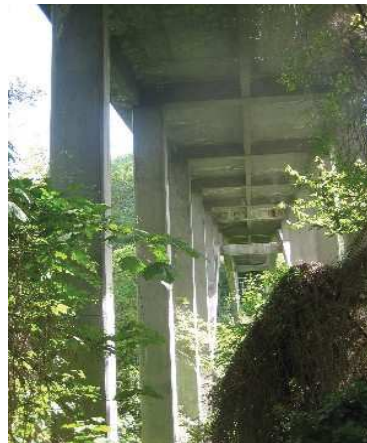
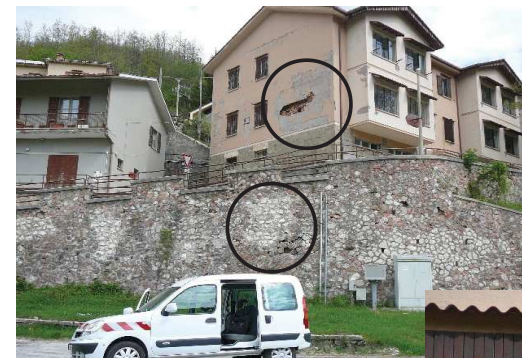
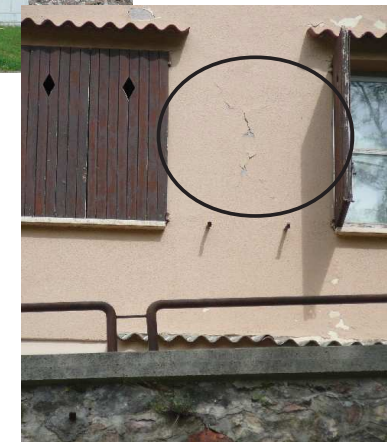
*Glissement de terrain
(SS80, 35 km de l'Aquila)*

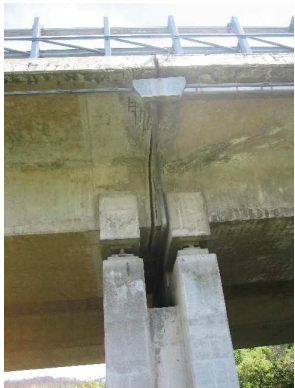
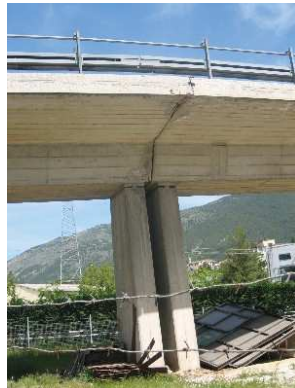
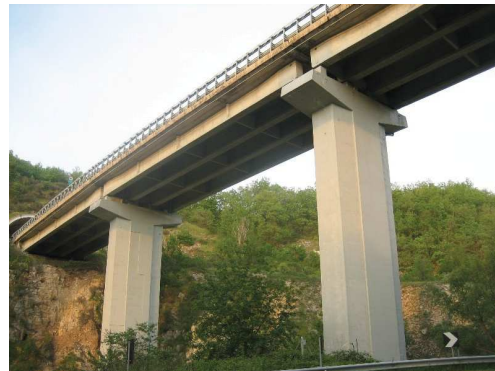
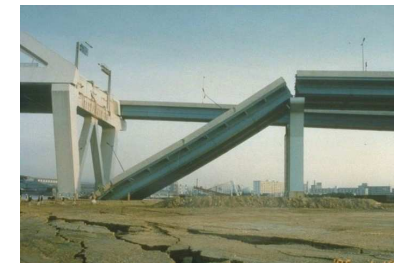
- Viaducs à travées indépendantes
- Susceptibilité à l'entrechoquement ou à l'échappement d'appui longitudinal

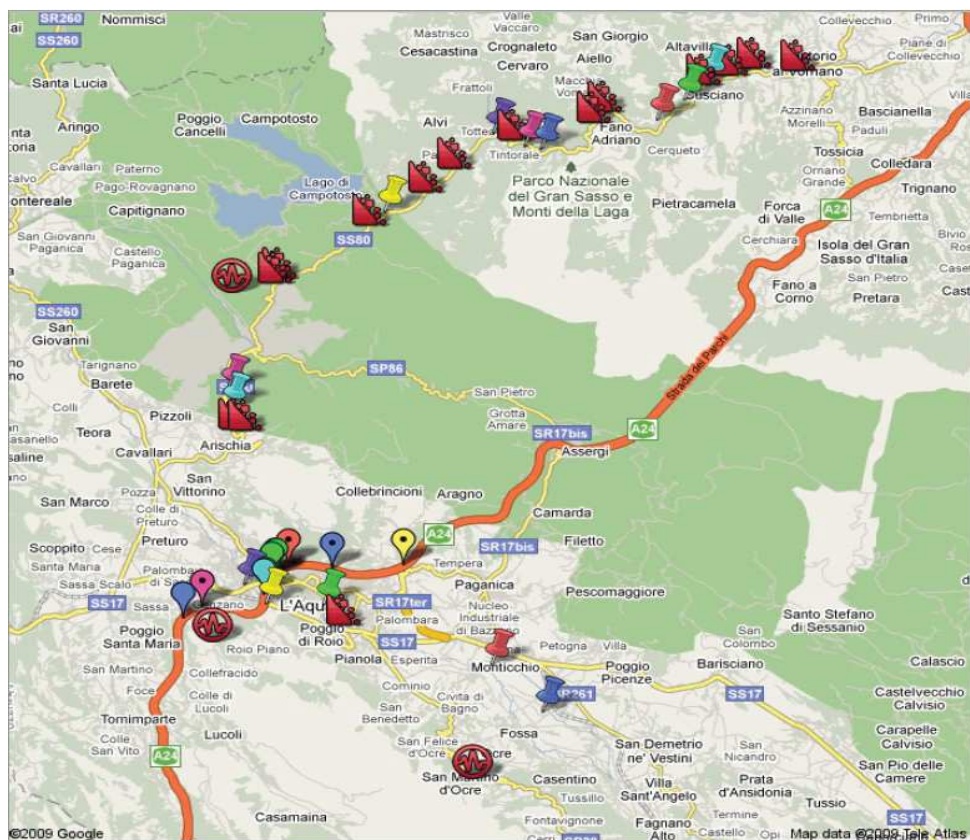
-   [6 avril 2009](#)
Mw = 6.3
-   [7 avril 2009](#)
Mw = 5.5
-   [9 avril 2009](#)
Mw = 5.4

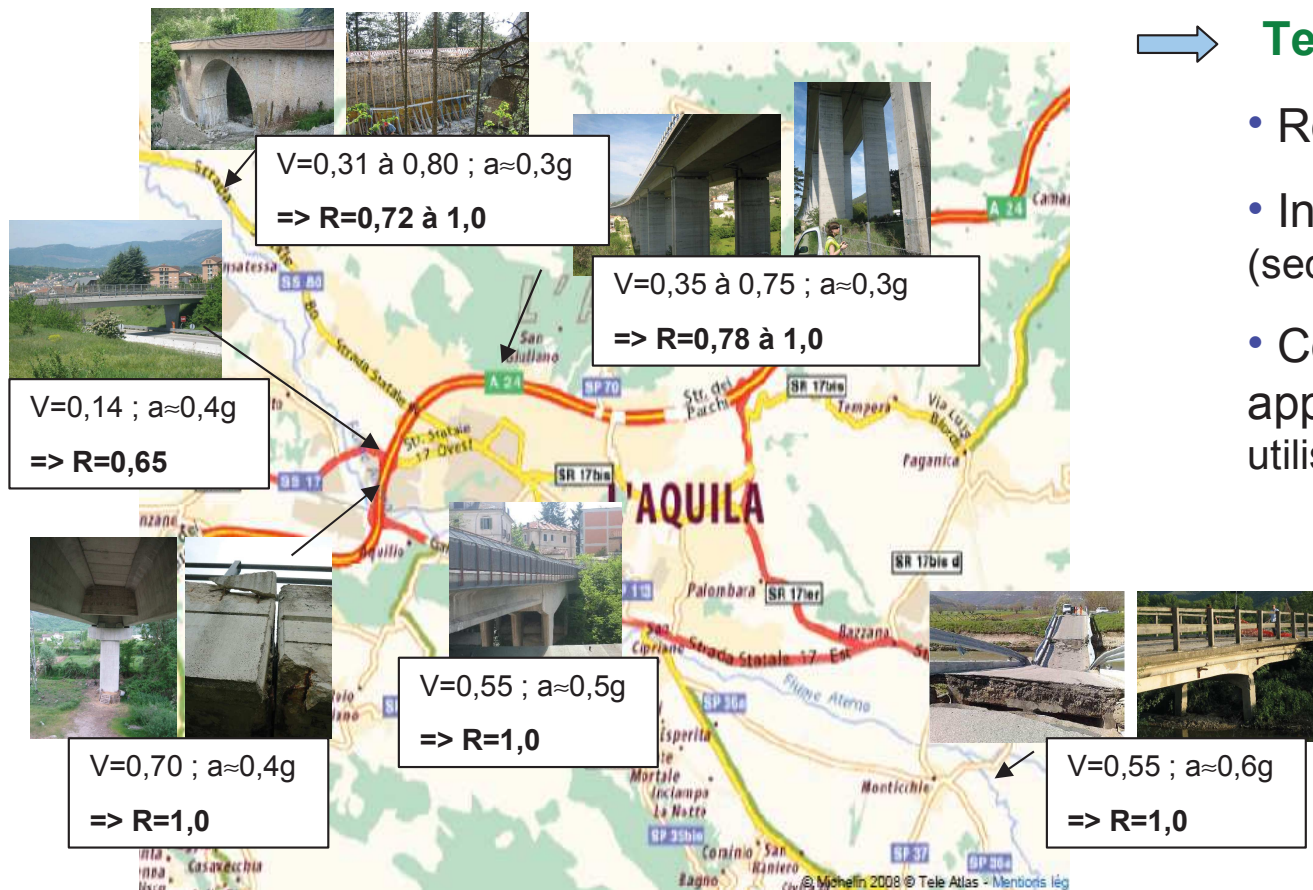
➔ **Test globalement concluant**

- Résultats (trop?) conservatifs
- Incertitudes sur accélérations subies (secousse principale + répliques)
- Certaines données manquantes ou approximatives (fondations, règlement utilisé, dispositions constructives...)
