Journées Techniques Ouvrages d'Art 2015

Incendie sur un
ouvrage
précontraint : le
Viaduc JJ. Rousseau
à Boulogne-sur-Mer

DELAHAYE Eric

Pour le Conseil Général du Pas-de-Calais
(M. Olivier LANOIX)

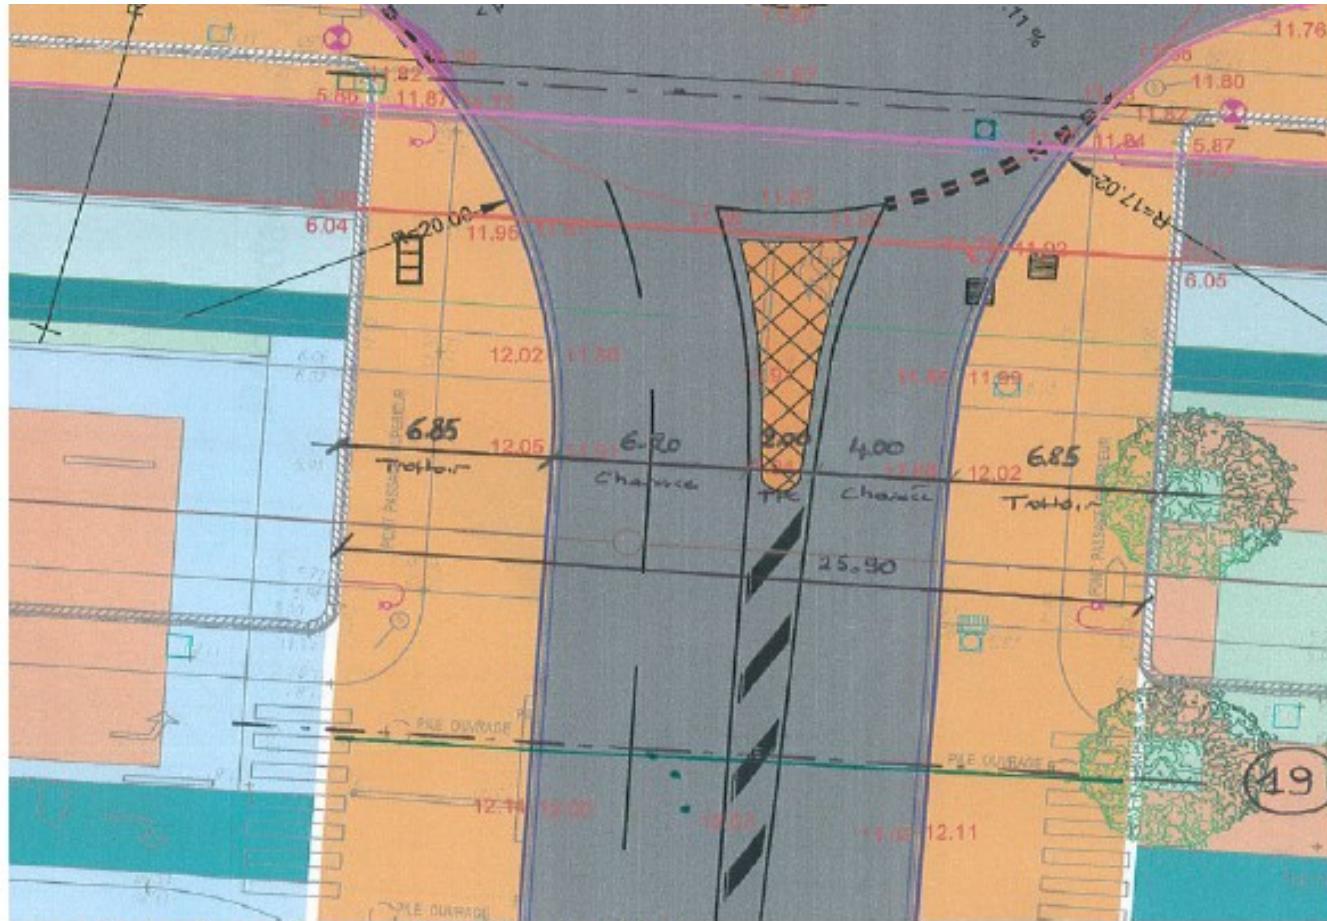
- Perte totale d'efficacité des 4 câbles inférieurs ($30\Phi 7$) du caisson n°2 et de 2 des 4 câbles inférieurs des caissons adjacents
- Prise en compte du profil en travers de l'ouvrage après réaménagement
- Prise en compte des charges civiles du fascicule 61 titre II

Profil en travers actuel après aménagement, fourni par le CG62

- Dimensionnement d'origine en précontrainte totale (peu d'acières passifs)
- Possibilité de démolir le hourdis inférieur sans fragiliser l'ouvrage
- Contraintes de traction à l'ELS fréquent légèrement supérieures à f_{tj} dans le caisson n°2
- Vérification du caisson n°2 à l'ELU quasi-permanent
- Non vérification du caisson n°2 à l'ELU sous charges de trafic, même réduites de moitié

- Maintien de la restriction de circulation sur la voie proche du caisson n°2
- Réalisation d'investigations sur le béton et les câbles de précontrainte
- Mise en œuvre de mesures de mise en sécurité de l'ouvrage lors des travaux de démolition du hourdis inférieur et des investigations
- Poursuite de la surveillance renforcée de l'ouvrage
