# Journées Techniques Ouvrages d'Art 2016

**Viaduc du Picot**, cas d'endommagement d'un complexe d'étanchéité sous conditions climatiques extrêmes

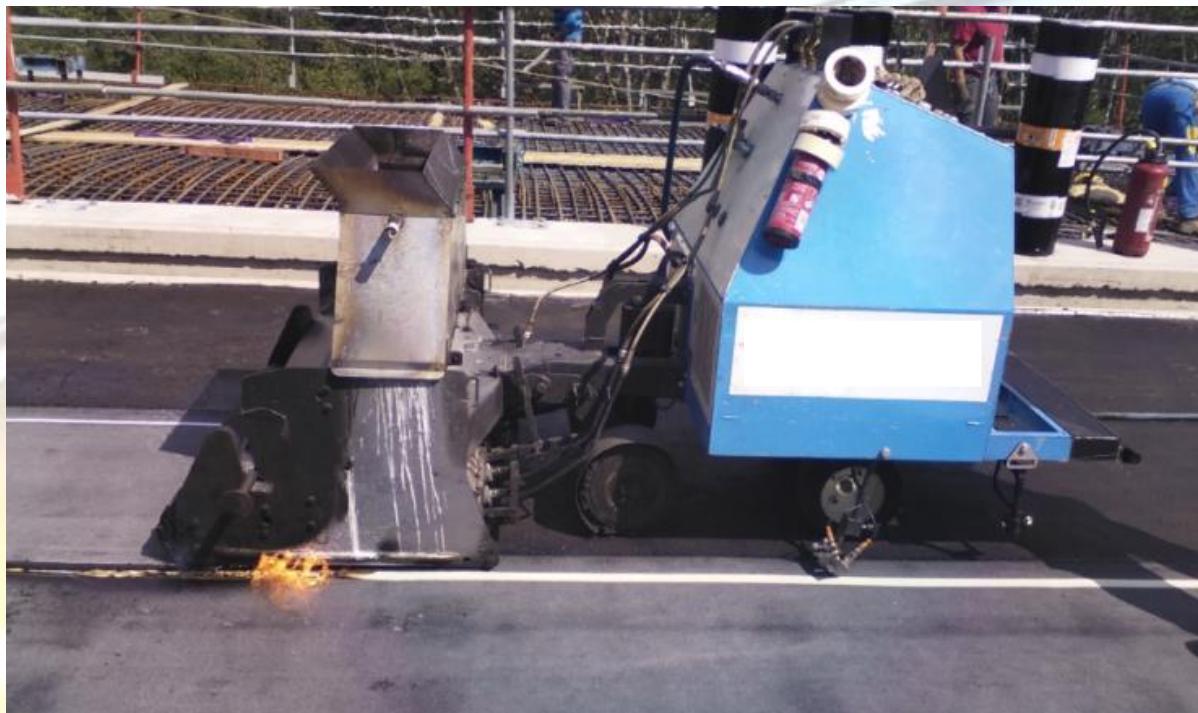
Mise en œuvre mécanisée de la feuille préfabriquée asphaltée durant la période du 2 au 10 juillet dans des **conditions météo caniculaires**

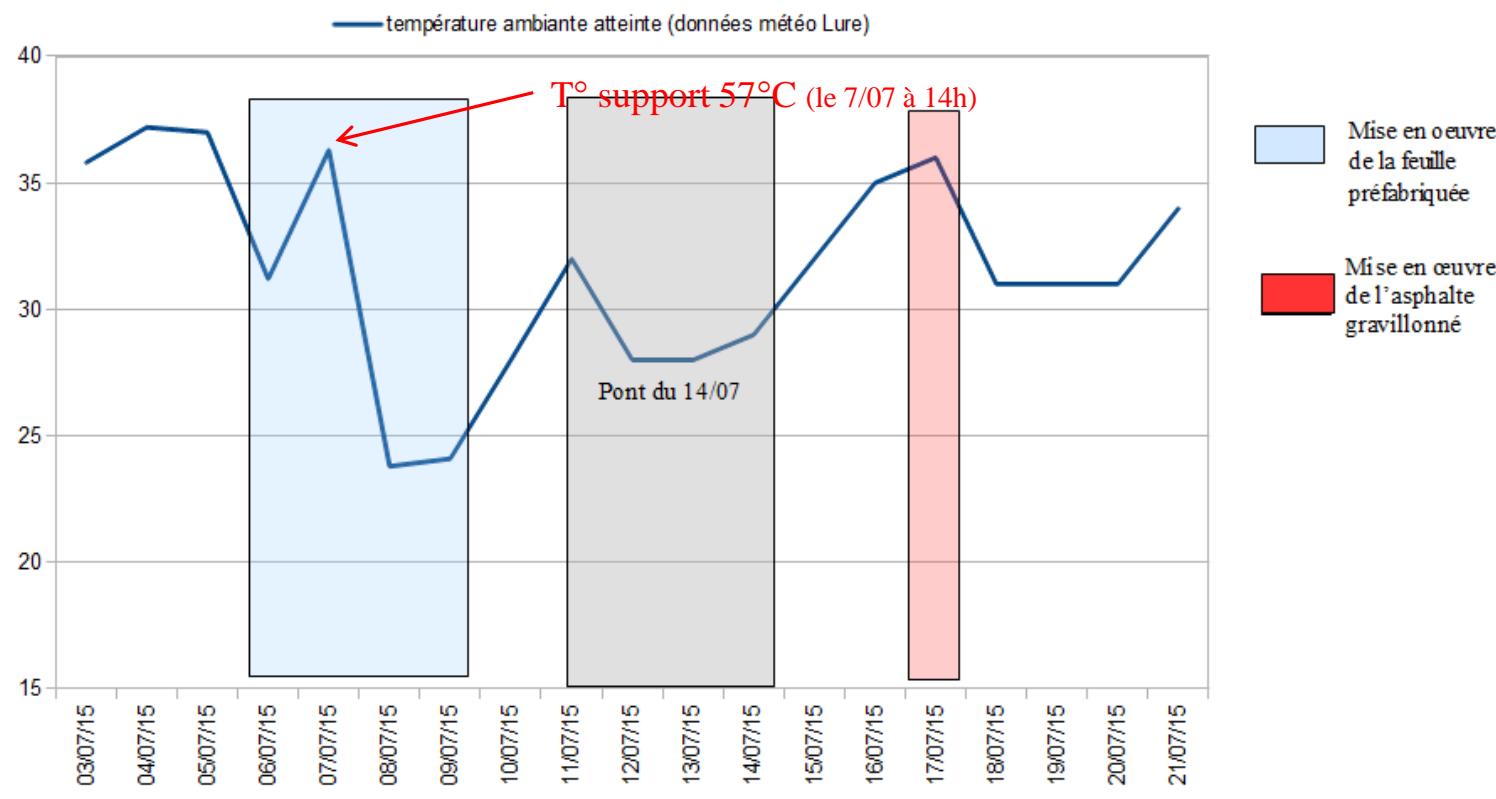
Conditions ambiantes durant la mise en œuvre de l'étanchéité (T° à l'ombre...)

- Anticiper la protection des étanchéités en période estivale ou en cas de risque d'exposition solaire prolongée (géotextile, stock de matériaux à proximité, dates d'intervention des étancheurs).
- Eviter, si possible l'application d'un complexe feuille + asphalte en période caniculaire et au finisseur (apport calorifique très élevé sur un tablier en béton récent).
- Optimiser le phasage pour réduire le temps d'exposition de l'étanchéité,
- Prévoir d'utiliser un complexe avec bouche-pores (limitation du risque de cloquage)
- Pas d'application de feuille préfabriquée au-delà de 35°C à l'ombre (nouvelle version du fascicule 67)
