RN 70 - Renforcement d'une buse métallique par projection de BFUP

Retour d'expérience sur le 1^{er} site expérimental

“ Buse à bétail ” sur la RN70 (RCEA) en Saône et Loire – MOA DIRCE

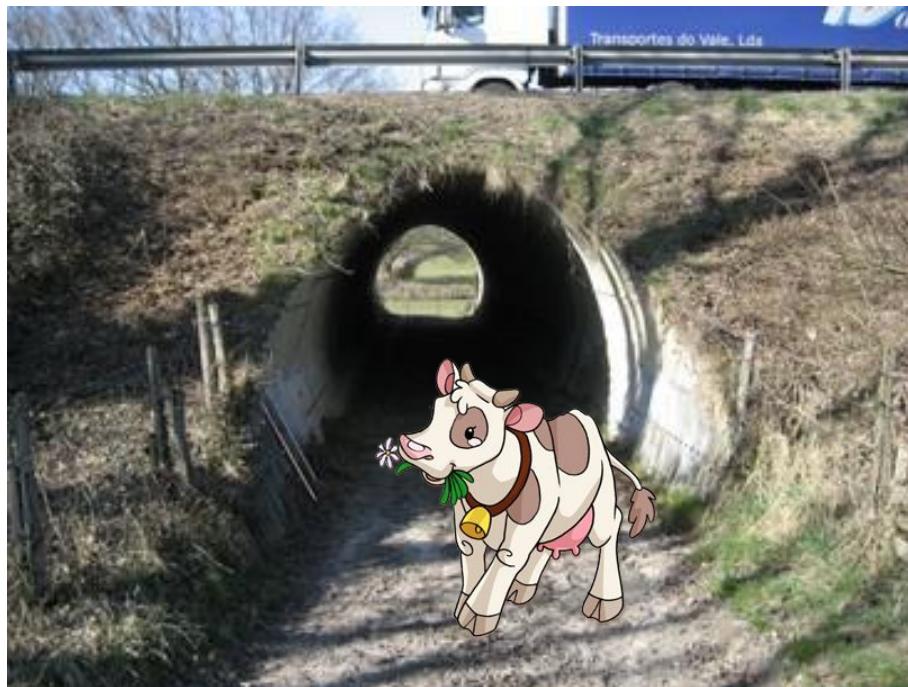
Caractéristiques :

- Date de construction : 1971
- Type ARMCO
- Buse circulaire
- Diamètre : 3,65 m
- Longueur : 25 m (hors sifflets)
- Couverture : 1,25 m
- Profil en long : 5,20 %
- Présence d'un radier béton
- Distance entre onde 150 mm - Profondeur d'onde 50 mm

- Enrouillage avec percements localisés (IQOA 3)
- Trace de chocs ⇒ contrainte de gabarit

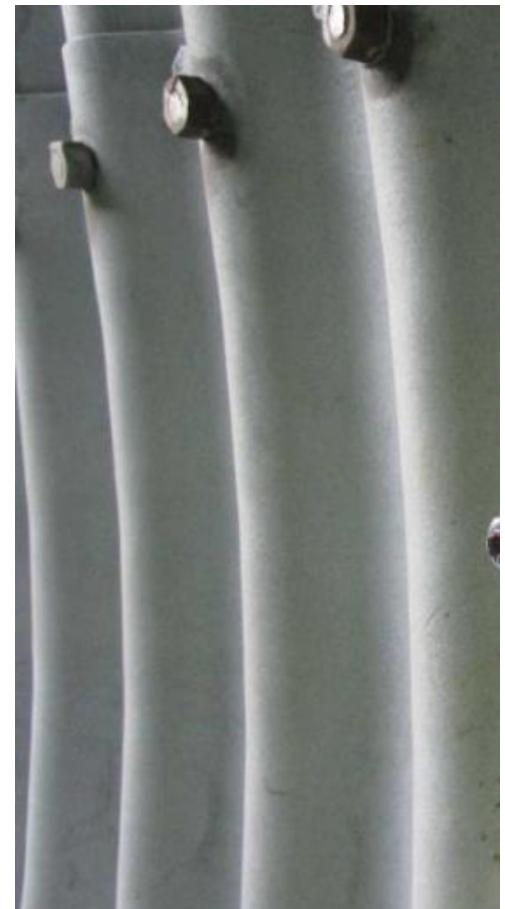
Diagnostic amiante et plomb (janv 18) :

Consistance : Analyse chimique

Objectifs : Vérifier le risque sanitaire lors de l'enlèvement de la peinture recouvrant la buse

→ **Résultats** : Peinture **sans** amiante ni plomb

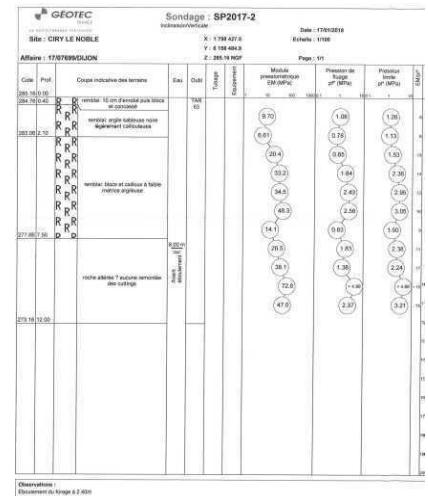
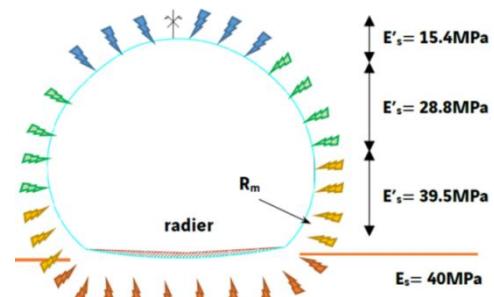
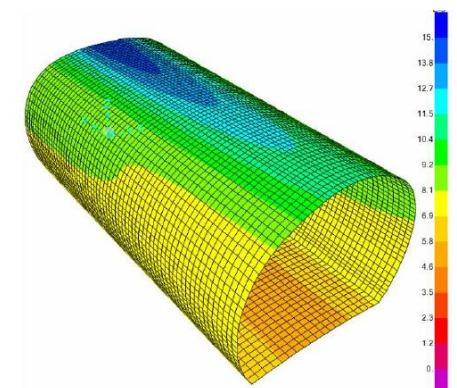
Sondages géotechniques (fév 18) :

→ Impact sur le dimensionnement de la coque de réparation en BFUP (3 cm sur ondes et 8 cm en creux)

Consistance : 2 sondages géologiques et pressiométriques

Objectifs : Vérifier les caractéristiques géotechniques du remblai (nature, épaisseur des couches, compacité) et évaluer les charges extérieures sur la buse

→ Résultats obtenus :

- Note de calculs pour justification des épaisseurs de BFUP (yc l'enrobage des boulons de liaison)
- Modélisation 3D avec Module de sol

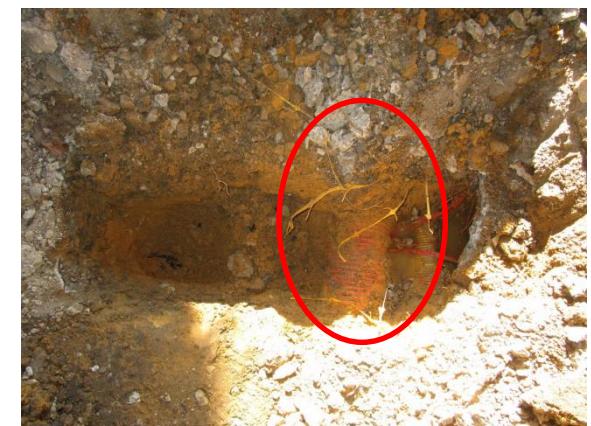
Reconnaissance du radier existant (fév 18) :

→ **Impact sur la consistance des travaux en BFUP**
(coque discontinue avec radier en BA liaisonné)

Constance : 2 fouilles en radier au niveau de chaque tête

Objectifs : Vérifier la position des réseaux identifiés lors de la DT (1 gaz, 1 HTA) - Relever les dimensions du radier béton et de son état - Vérifier la position du fond de fouille

→ Résultats : Conformes aux attentes

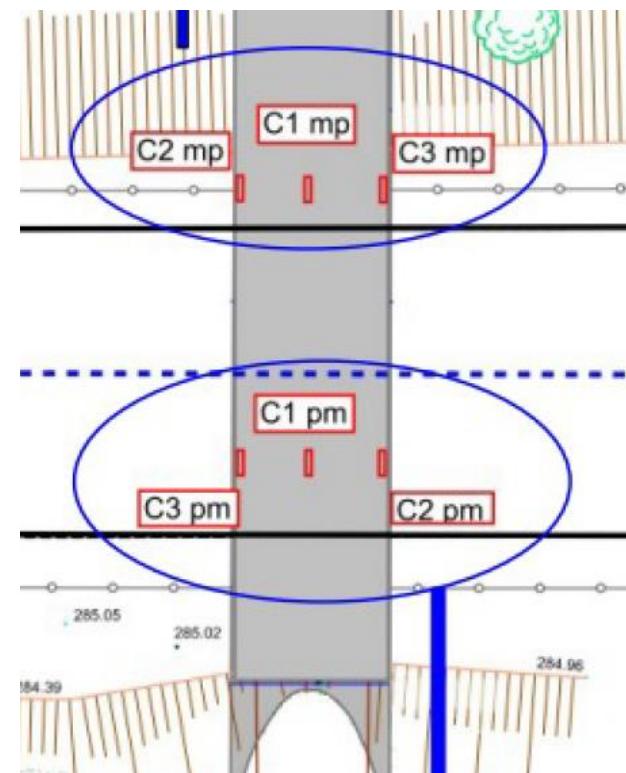
Analyses vibratoires (avril 18) :

→ **Impact sur l'exploitation de la voie portée pdt les travaux** (limitation de la vitesse, alternat...)

Consistance : Mesures vibratoires

Objectifs : Vérifier le risque de décollement du BFUP fraîchement projeté en voûte engendré par des micro-vibrations du trafic PL sur la buse **sous faible couverture**

→ **Résultats** : Vitesse vibratoire inférieure au seuil de 2 mm/s (*cas le + défavorable dans le référentiel SNCF*)

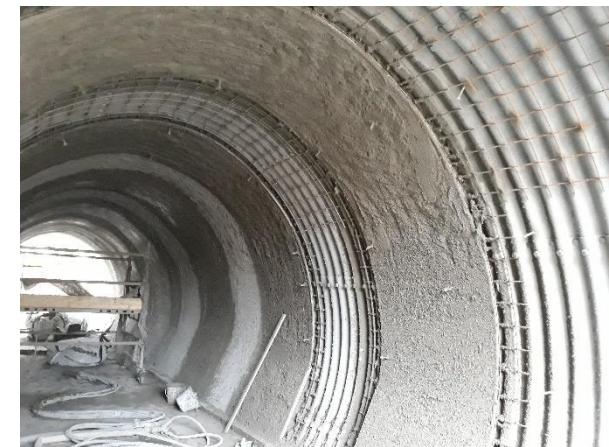
Quelques résultats :

- Résistance à la compression
 - 24 h \approx 65 MPa,
 - 48 h \approx 95 MPa,
 - 7 jrs \approx 125 MPa,
 - 13 jrs \approx 150 MPa,
 - 28 jrs 144, 163 et 172 MPa,
- Epaisseur en place
 - Variable suivant les zones et la position (piédroit/voûte) mais globalement +1 cm
- Rappel :
 - visé 3,0 cm au droit de chaque onde,
 - visé 1,0 cm au droit des boulons.
- Résistance en flexion
 - Essais de flexion 4 pts : $f_{ct,el} = 7,43 \text{ MPa} > 6,3 \text{ MPa}$
 - Essais de flexion 3 pts : σ_{moy} équivalent = 21,6 MPa > 20,9 MPa
- Porosité accessible à l'eau / Masse volumique
 - Prélèvement 1 7,3 % / 2 360 kg/m³,
 - Prélèvement 2 10,9 % / 2 320 kg/m³.
- Teneur en fibres
 - $> 160 \text{ kg/m}^3$
