***Réparation des
extrémités des
poutres métalliques
du pont de la RD955 à
Revigny-sur Ornain et
adaptation en
ouvrage semi
intégral.***

CHAMPENOY Damien Cerema Est,
MOREAU Frédéric CD55,
POUGET Florian CeremaEst/Ingerop

Caractéristiques du pont

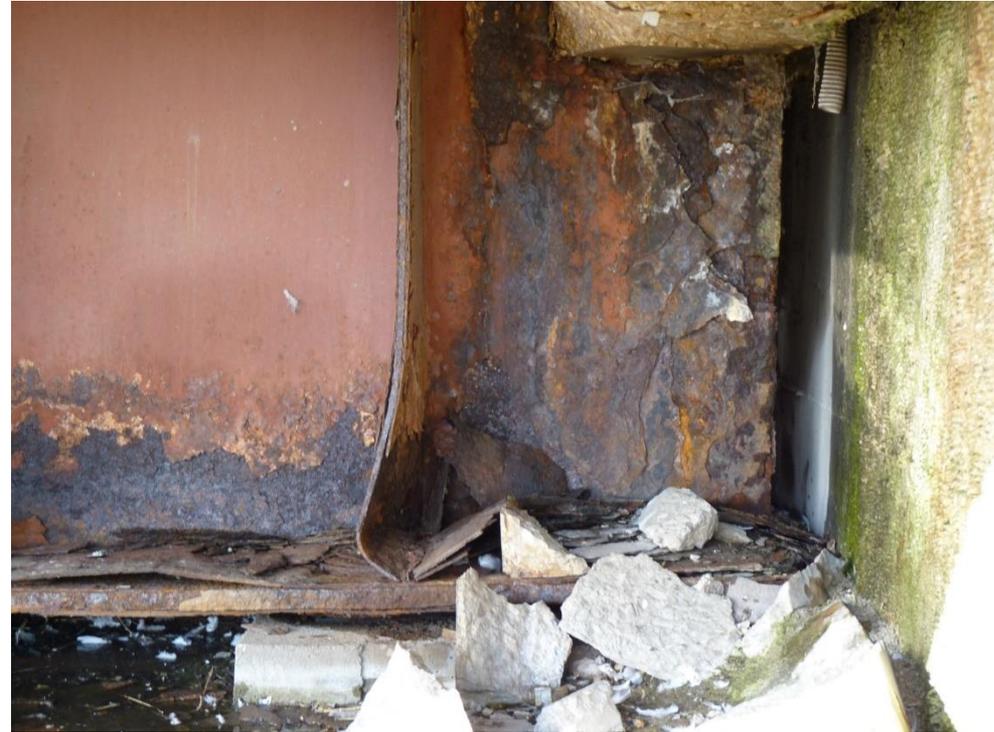
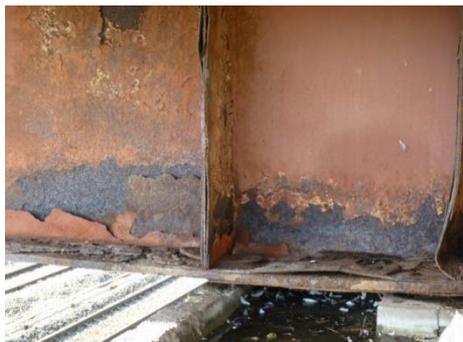
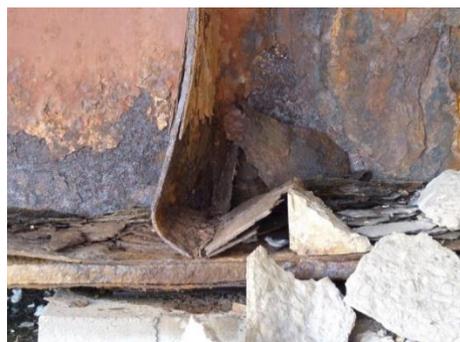
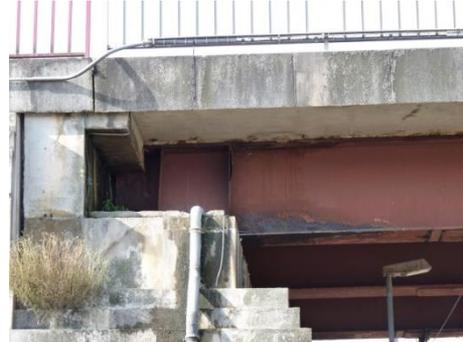
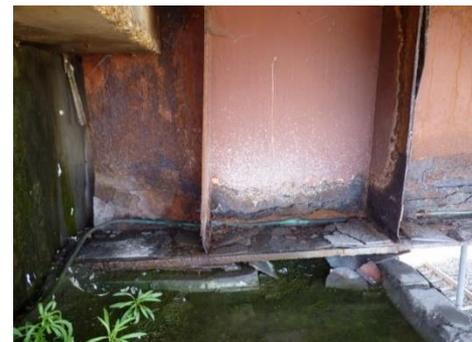
Expertise: 1 - Visite

• Le tablier bouge verticalement aux abouts sous passage de poids lourds : mouvement détecté de 5 cm.

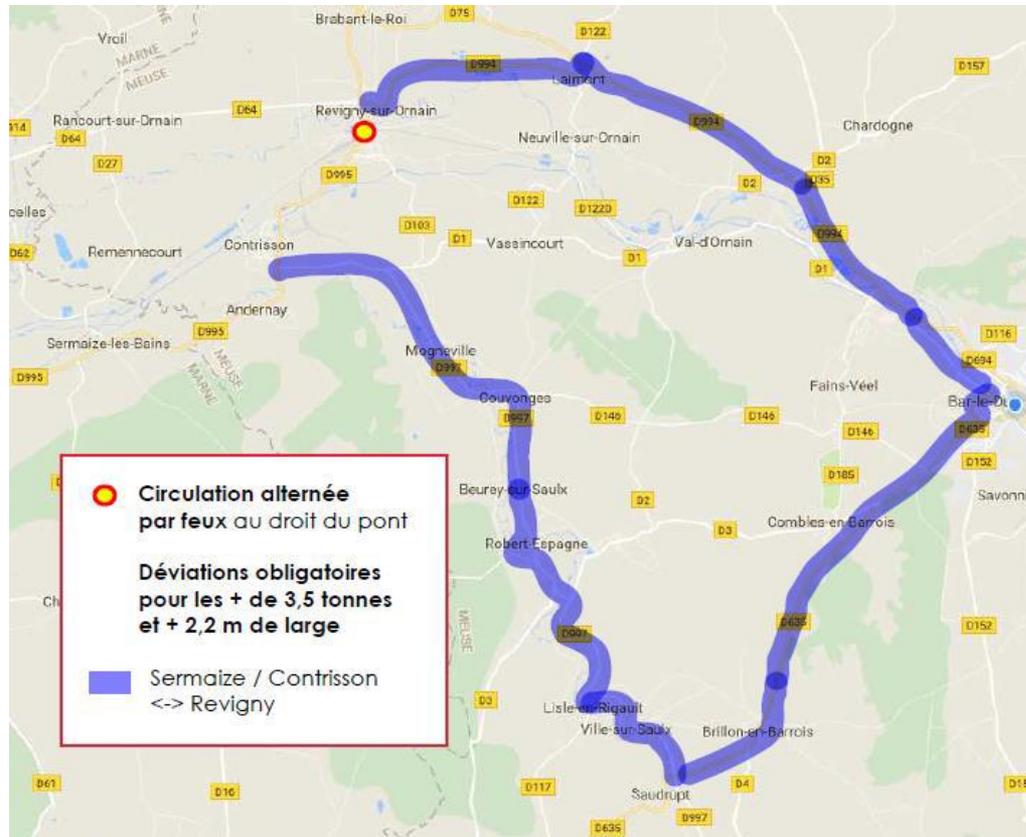
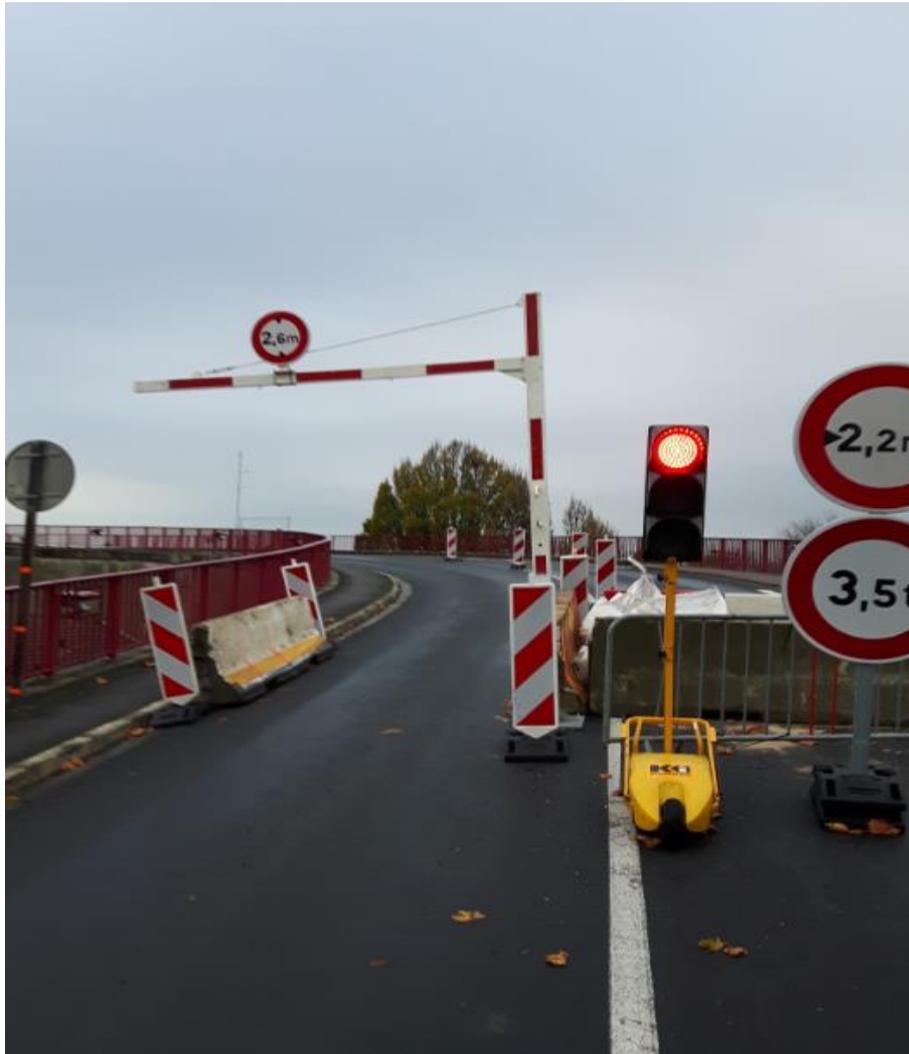
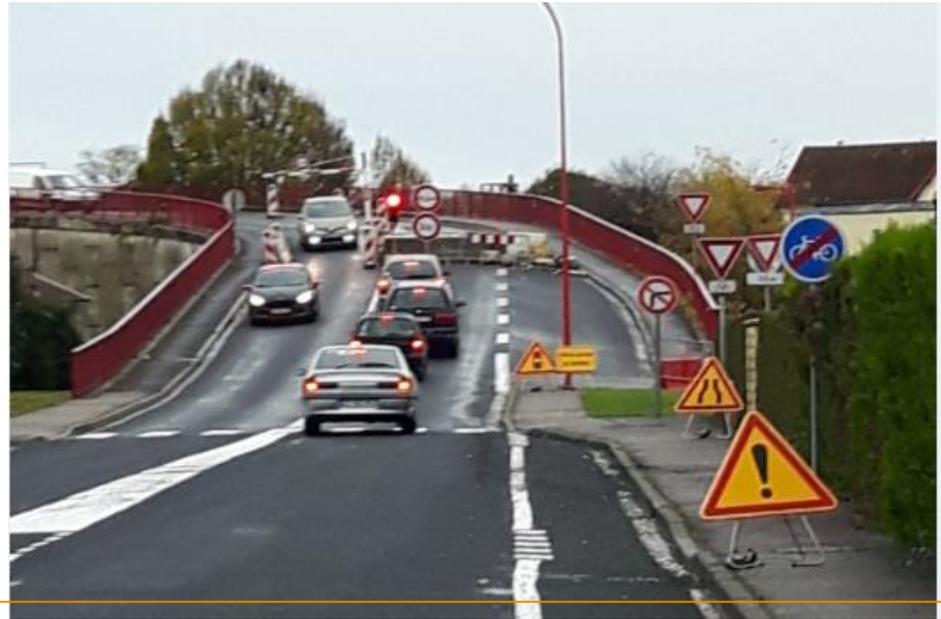
2 - Premières mesures

- Une déviation des PL est mise en place. Elle mesure environ 45 km
- La circulation VL est maintenue par alternat et mise en place d'un gabarit réduit sur ouvrage.

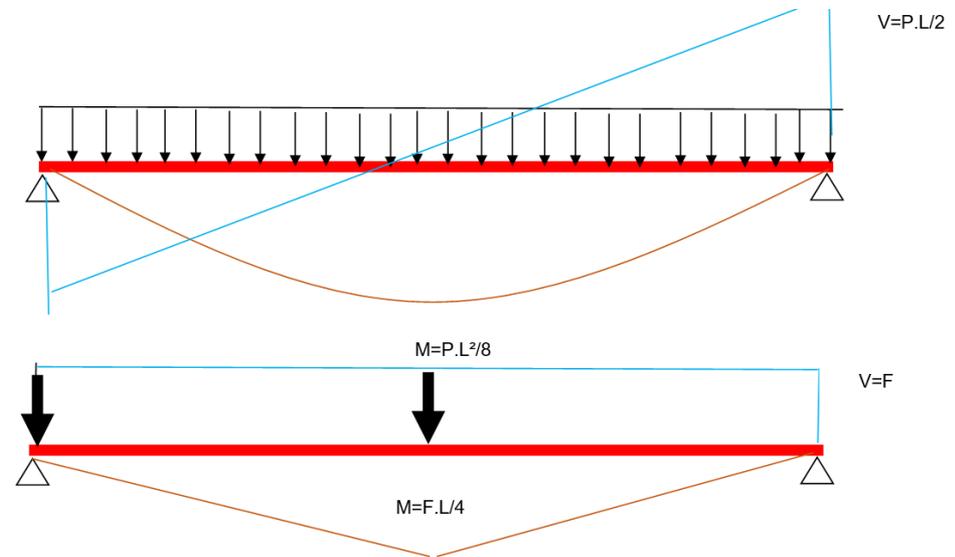
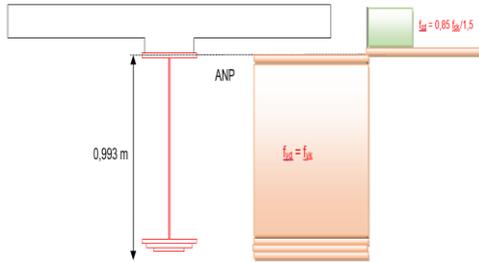
3 - Évaluation structurale

FLEXION : $M_{pl,RD} = 14,3 \text{ MN.m} > 14,1 \text{ MN.M} = M_{Ed}$

TRANCHANT : Dépassement de 40 %

MONTANT : 410 MPa (830 MPa en prenant la corrosion) montant classe 4.

Remplacement de tous les abouts de poutres jusqu'à la limite SNCF avec épaisseur âme 14 mm (avant 10 mm) + raidisseurs et entretoises modernes
