Rencontres Ouvrages d'Art 2018

Réparation du viaduc de La Ricamarie

Julien Cabut (DIRCE)

Jean-Paul Deveaud (Cerema CE)

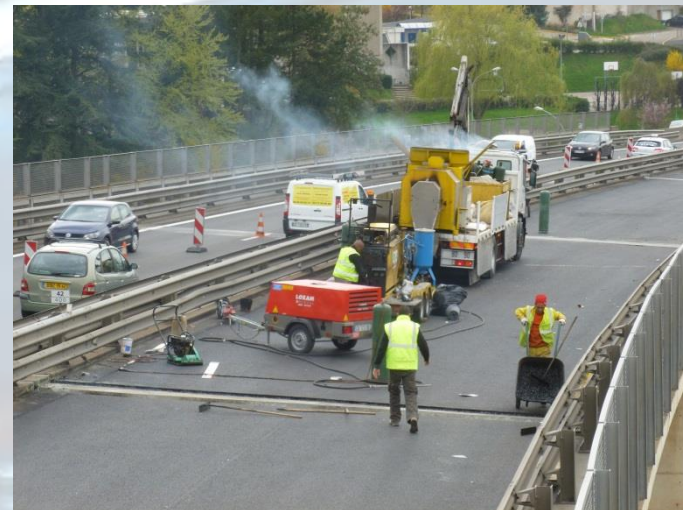
Nombreuses campagnes de réparation

- Réparation des piles
- Réfection des dispositifs de retenue
- Réfection de l'assainissement, y compris étanchéité
- Réparation des joints de chaussée
- Purge de béton

⇒ **Une campagne de réparation tous les 2 ans depuis 2000 !**

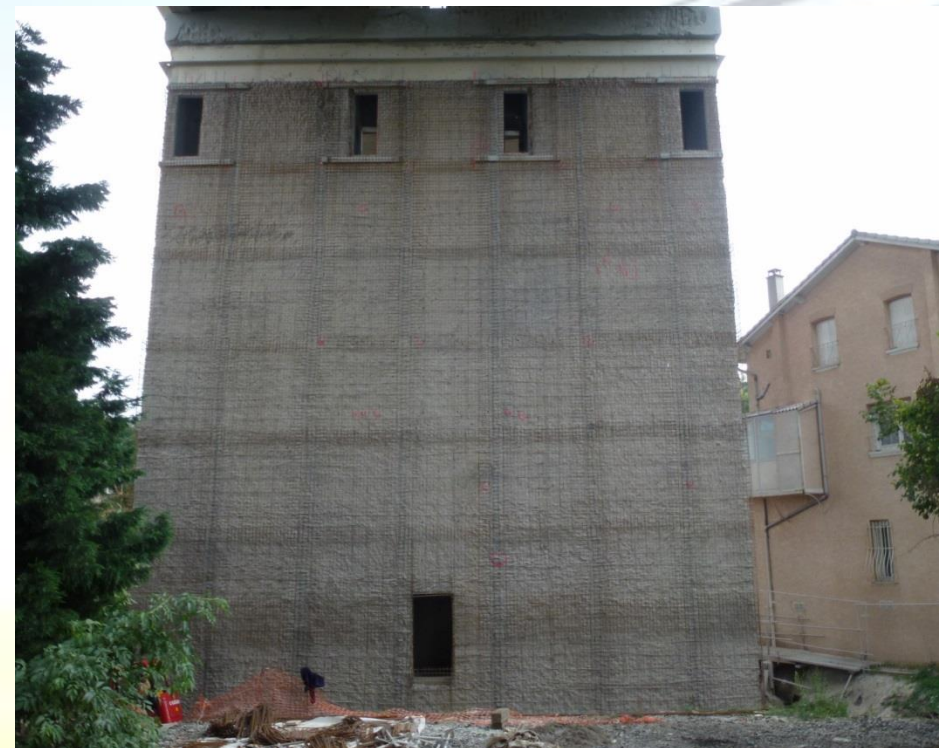
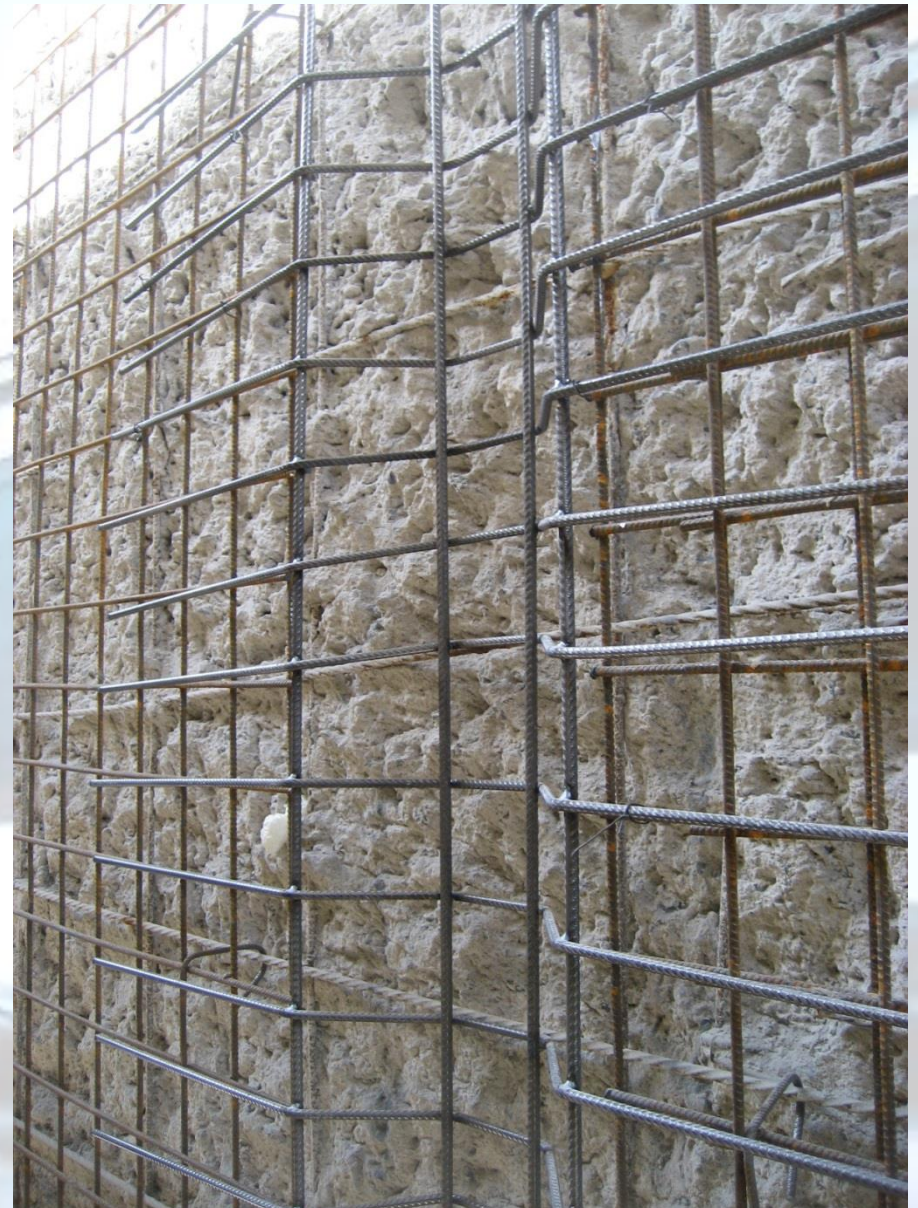
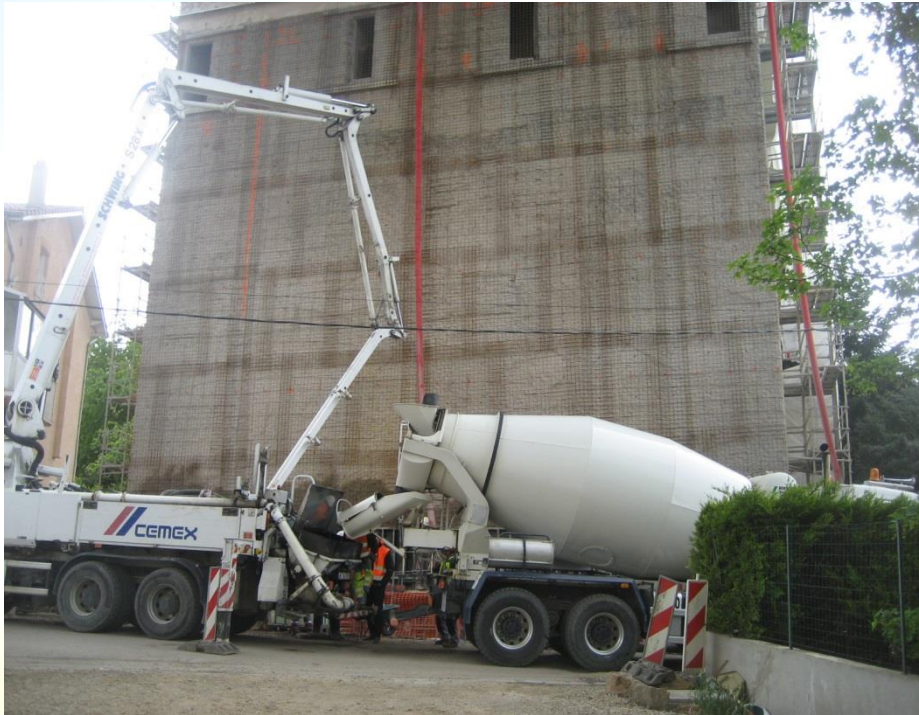
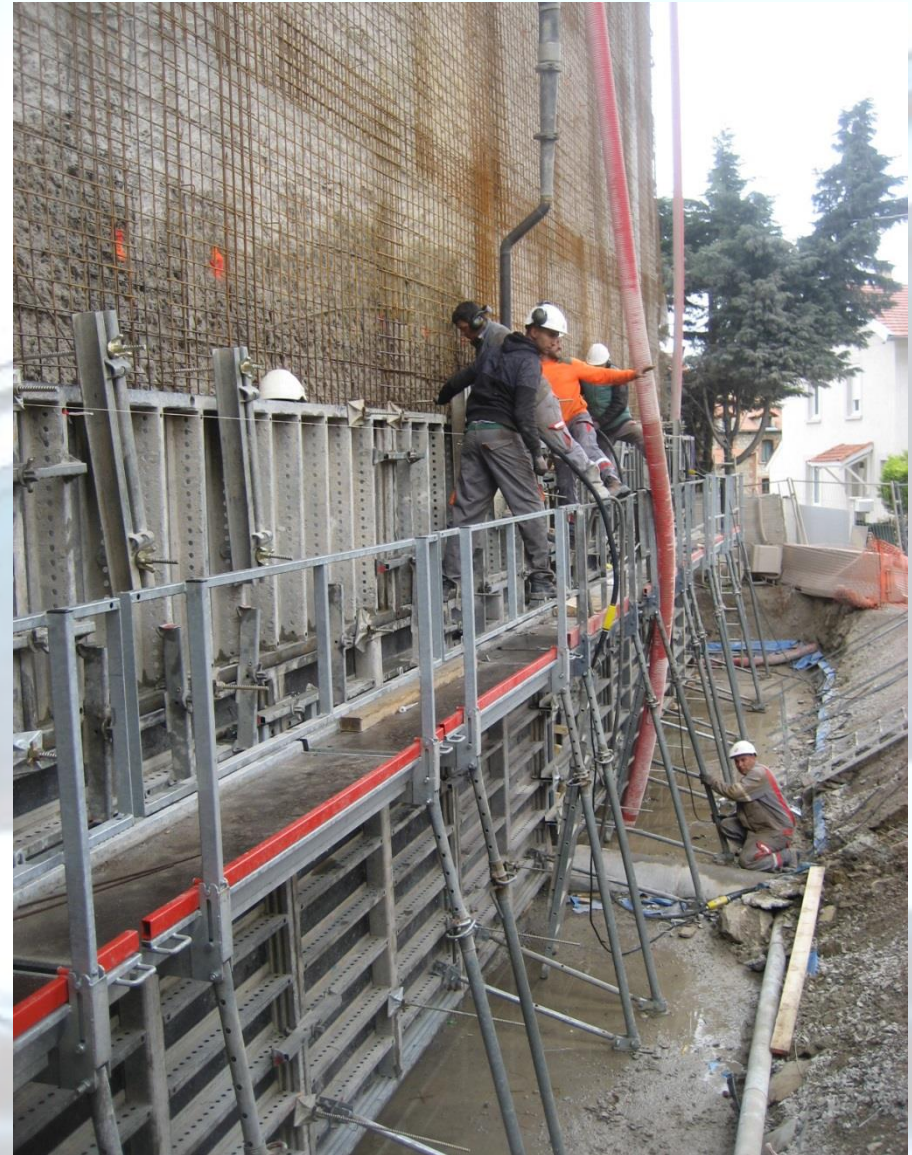
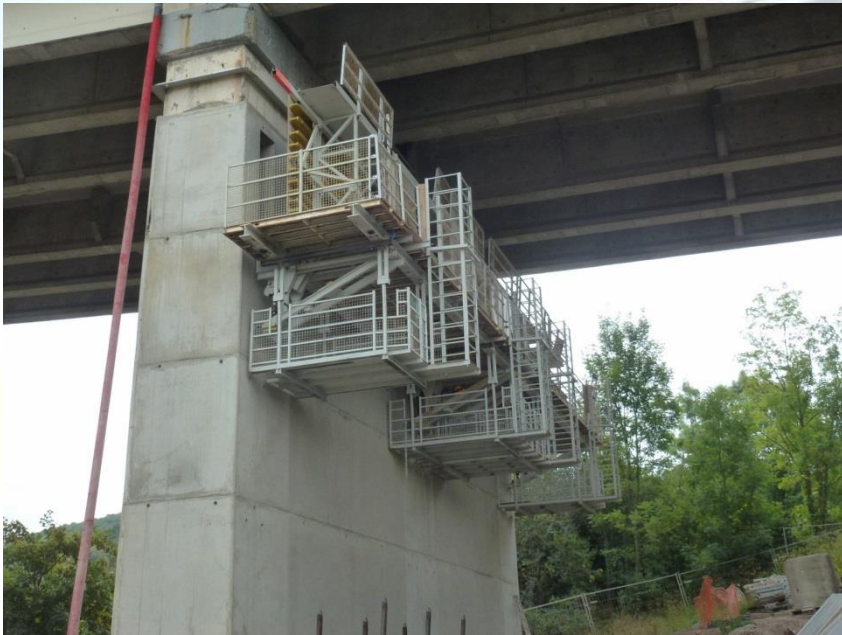
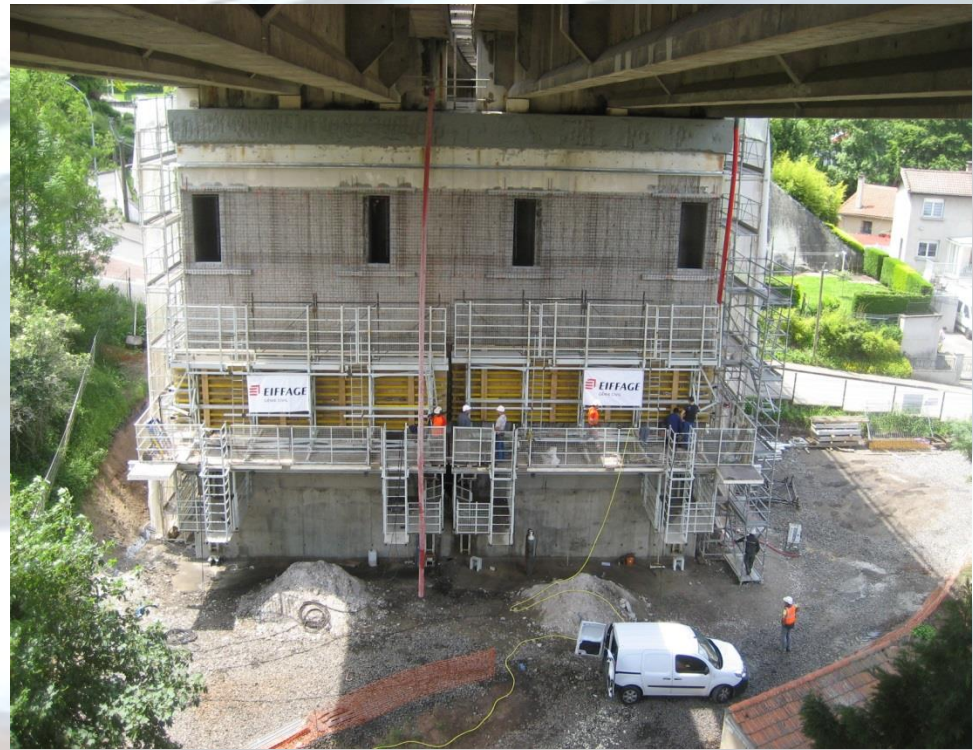
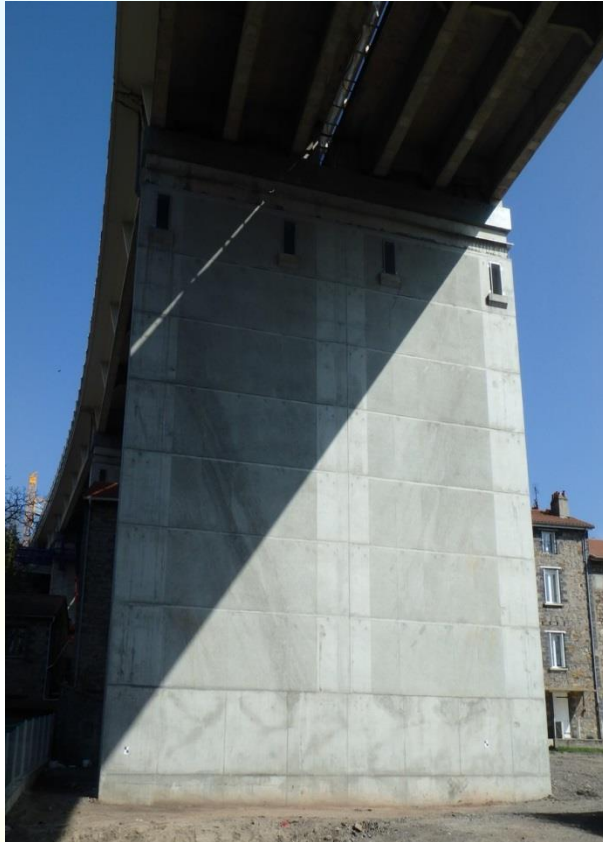
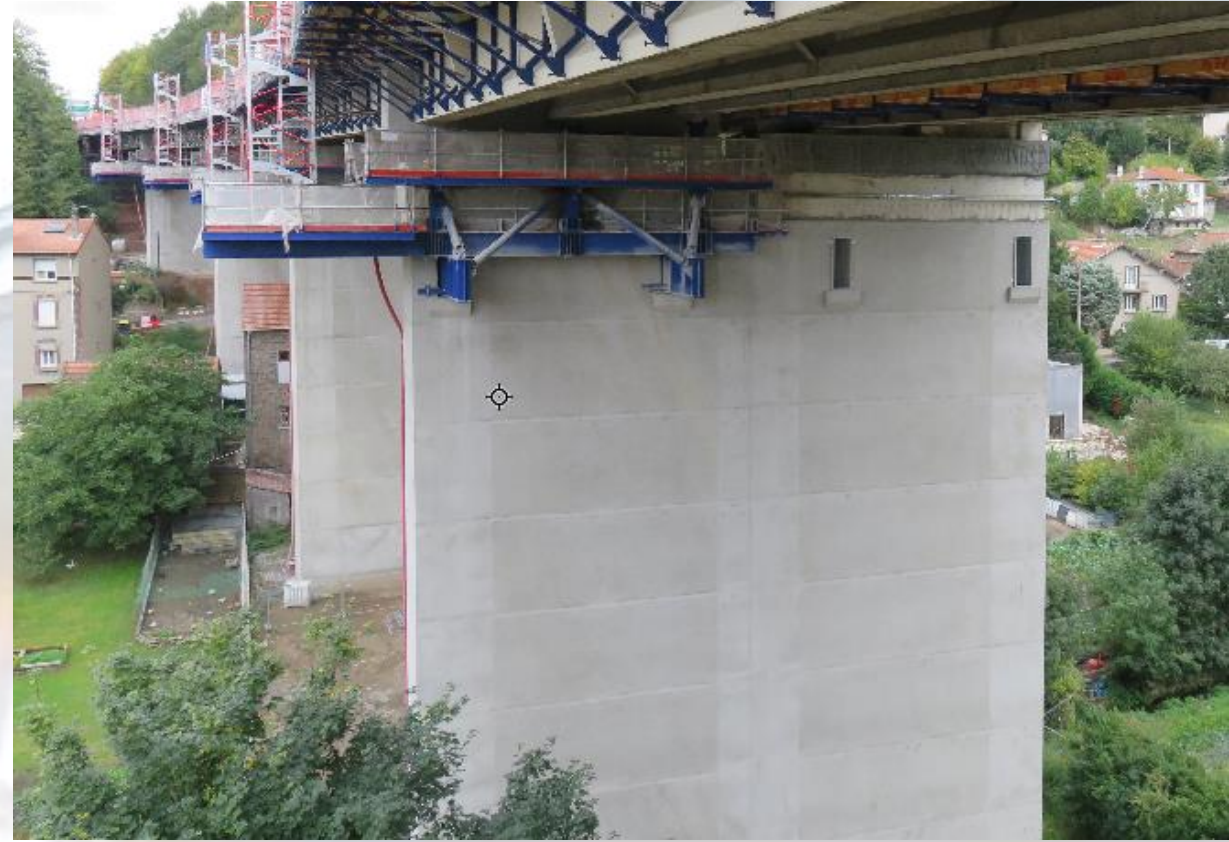
Travaux sur piles

- Déficience de l'assainissement
- Dégradation des joints de chaussée
- État dégradé de la totalité des parements des chevêtres et des piles
- Perte de section des certains aciers apparemment corrodés subissant des ruissellements d'eau chargée en sel
- Ruissellement sur les abouts de poutre (ancrage de la précontrainte) avec début de dégradation
- État dégradé des têtes de piles (dés d'appuis, appareils d'appui, tenons) et des abouts d'encorbellement

- **Réponses aux pathologies de l'ouvrage**
 - Renforcement de la capacité portante
 - Étanchement du tablier / réfection de la chaussée
 - Réparation ou remplacement des bétons dégradés
 - Changement des appareils d'appui
 - Protection des zones d'ancrage d'abouts de poutres
 - Réfection des cachetages défectueux aux abouts d'entretoises et sur rives de hourdis
 - Réfection des parements de piles
