IMAGE  
DE LA QUALITÉ  
DES OUVRAGES D'ART

**PONT A POUTRES  
SOUS CHAUSSEE  
EN BÉTON ARMÉ**

**TABLIER**

CATALOGUE  
DES DÉSORDRES

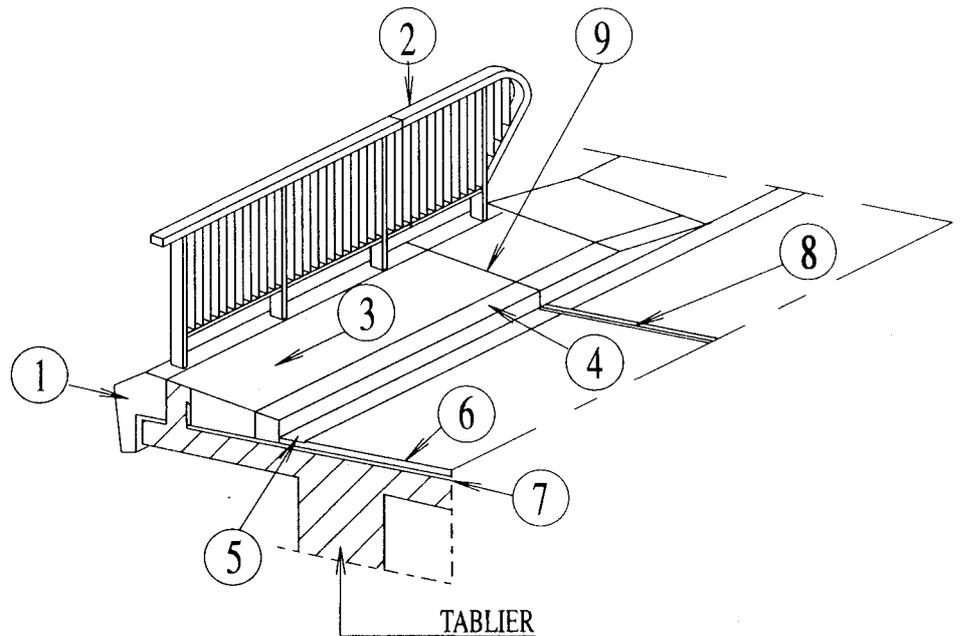
## EQUIPEMENTS

- 1 - CORNICHE
- 2 - DISPOSITIF DE RETENUE
- 3 - TROTTOIR
- 4 - BORDURE DE TROTTOIR
- 5 - CANIVEAU
- 6 - COUCHE DE ROULEMENT
- 7 - CHAPE D'ETANCHEITE
- 8 - JOINT DE CHAUSSEE
- 9 - JOINT DE TROTTOIR

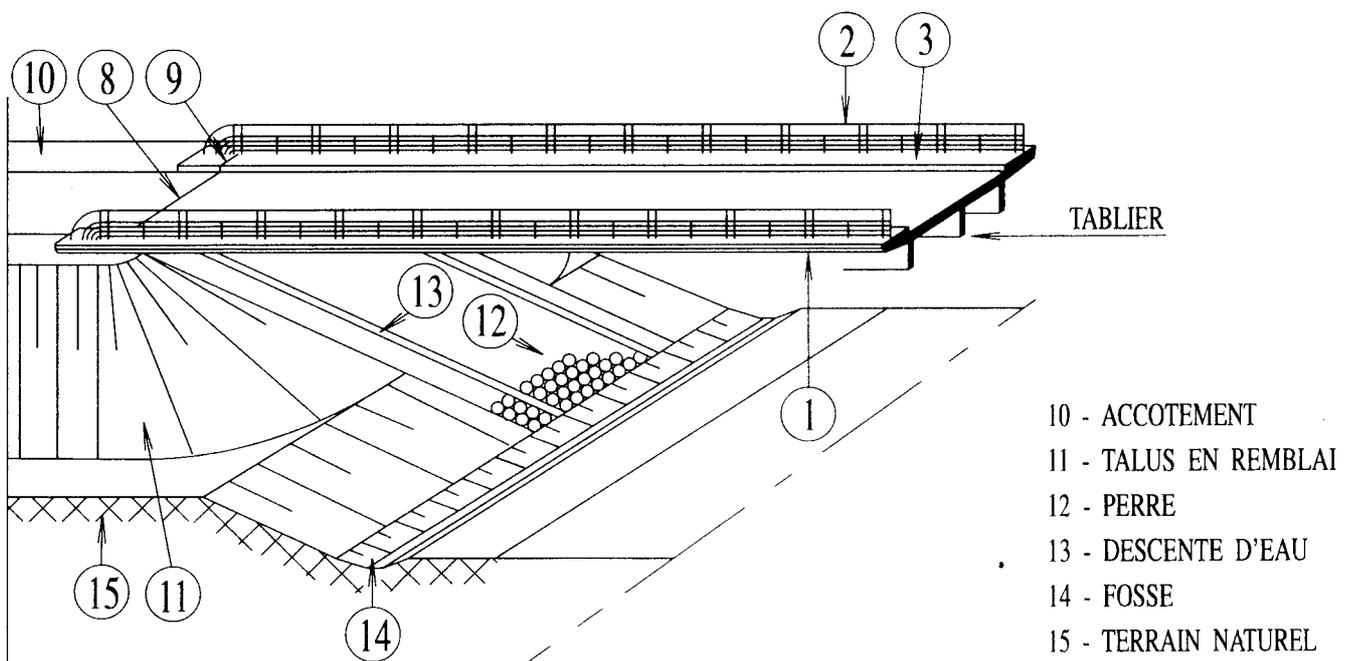
## ELEMENTS DE PROTECTION - ABORDS

- 10 - ACCOTEMENT
- 11 - TALUS EN REMBLAI
- 12 - PERRE
- 13 - DESCENTE D'EAU
- 14 - FOSSE
- 15 - TERRAIN NATUREL

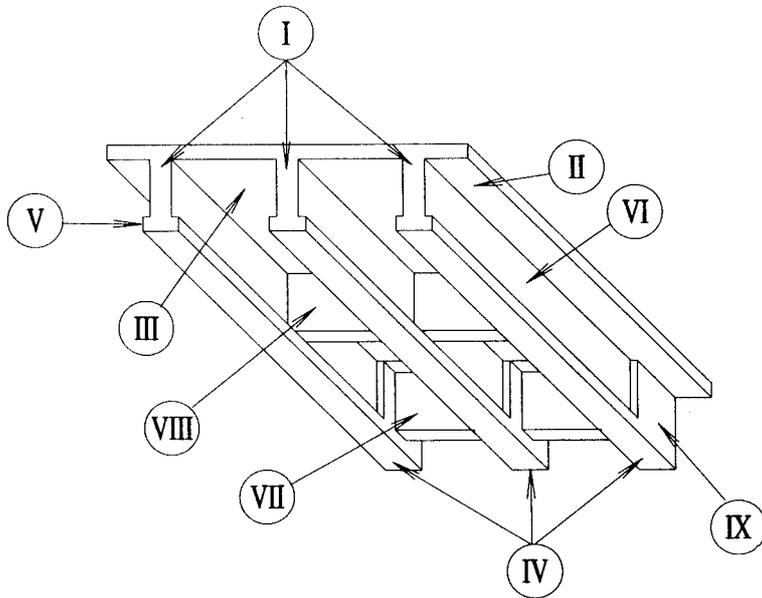
POUTRES A TALON

I - POUTRES  
II - HOURDIS EN ENCORBELLEMENT  
III - HOURDIS INTERMEDIAIRE  
IV - SOUS-FACE DE POUTRE  
V - TALON DE POUTRE

VI - AME DE POUTRE  
VII - ENTRETOISE D'APPUI  
VIII - ENTRETOISE INTERMEDIAIRE  
IX - MONTANTS D'APPUI

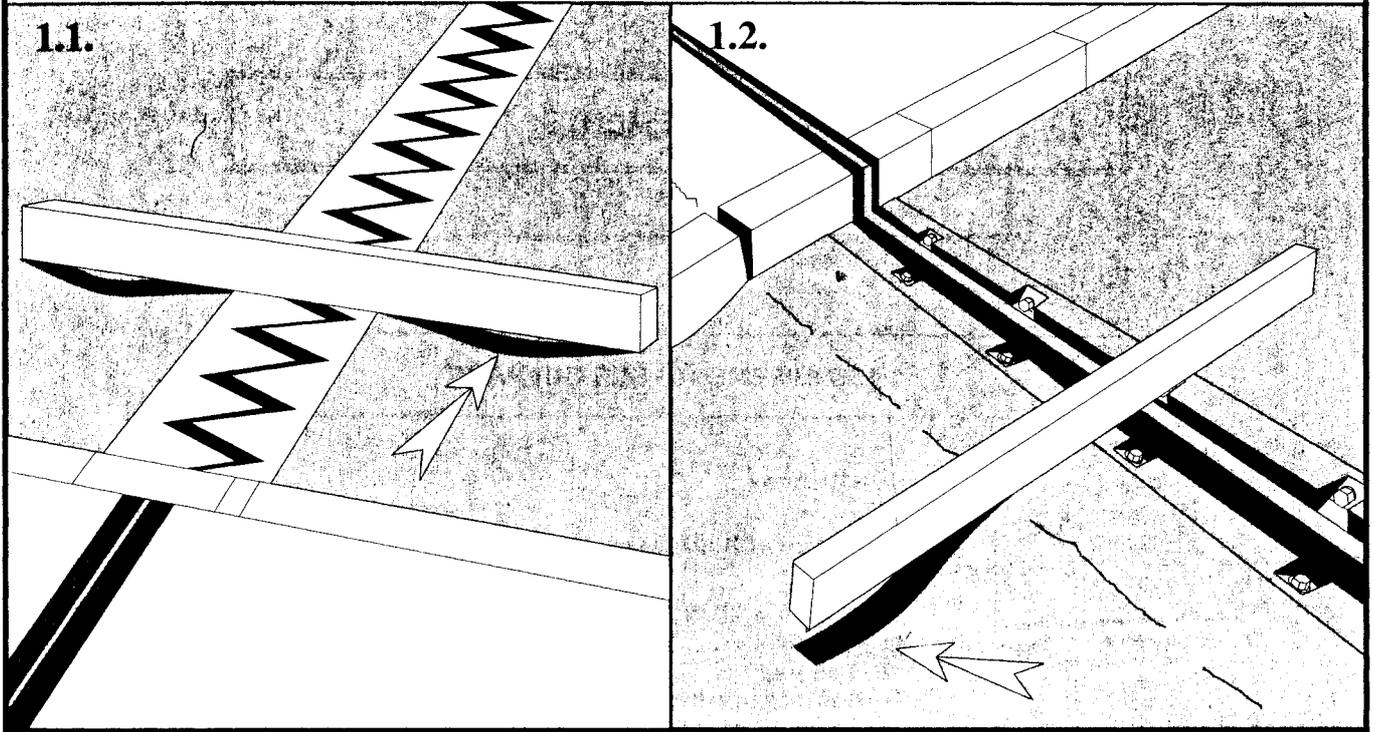
**1 - DEFORMATION VERS LE BAS**

N°	DESCRIPTION DES DEFAUTS	CLASSE	OBSERVATIONS COMMENTAIRES
1	DEFORMATION VERS LE BAS		
	<p>1.1. DE PART ET D'AUTRE DU JOINT DE CHAUSSEE (cas d'un joint mécanique) due à la déformabilité de la chaussée par opposition à la rigidité du solin</p> <ul style="list-style-type: none"> <li>- de flèche inférieure ou égale à 5 mm</li> <li>- de flèche supérieure à 5 mm</li> </ul> <p>1.2. A L'ARRIERE DU MUR GARDE-GREVE D'UNE CULEE due . à un mauvais comportement de la chaussée elle-même (fluage) et/ou . au tassement différentiel entre les zones proches du mur garde-grève et les zones éloignées du remblai d'accès, (phénomène souvent accentué en l'absence de dalle de transition) et/ou . à une rotation importante de la dalle de transition</p> <ul style="list-style-type: none"> <li>- de flèche inférieure à 2 cm</li> <li>- de flèche supérieure à 2 cm</li> </ul>	<p>1</p> <p>2</p> <p>1 ou 2</p> <p>2E</p>	
2	<p>FISSURES LONGITUDINALES ET TRANSVERSALES HORS ZONES D'ABOUT</p> <p>dues . à la fatigue de la couche de roulement, ou . à la mauvaise réalisation de joints de reprise</p> <ul style="list-style-type: none"> <li>- d'ouverture inférieure ou égale à 2 mm</li> <li>- d'ouverture supérieure à 2 mm</li> </ul>	<p>1</p> <p>2</p>	<p>Examiner l'incidence sur la sécurité des usagers.</p>

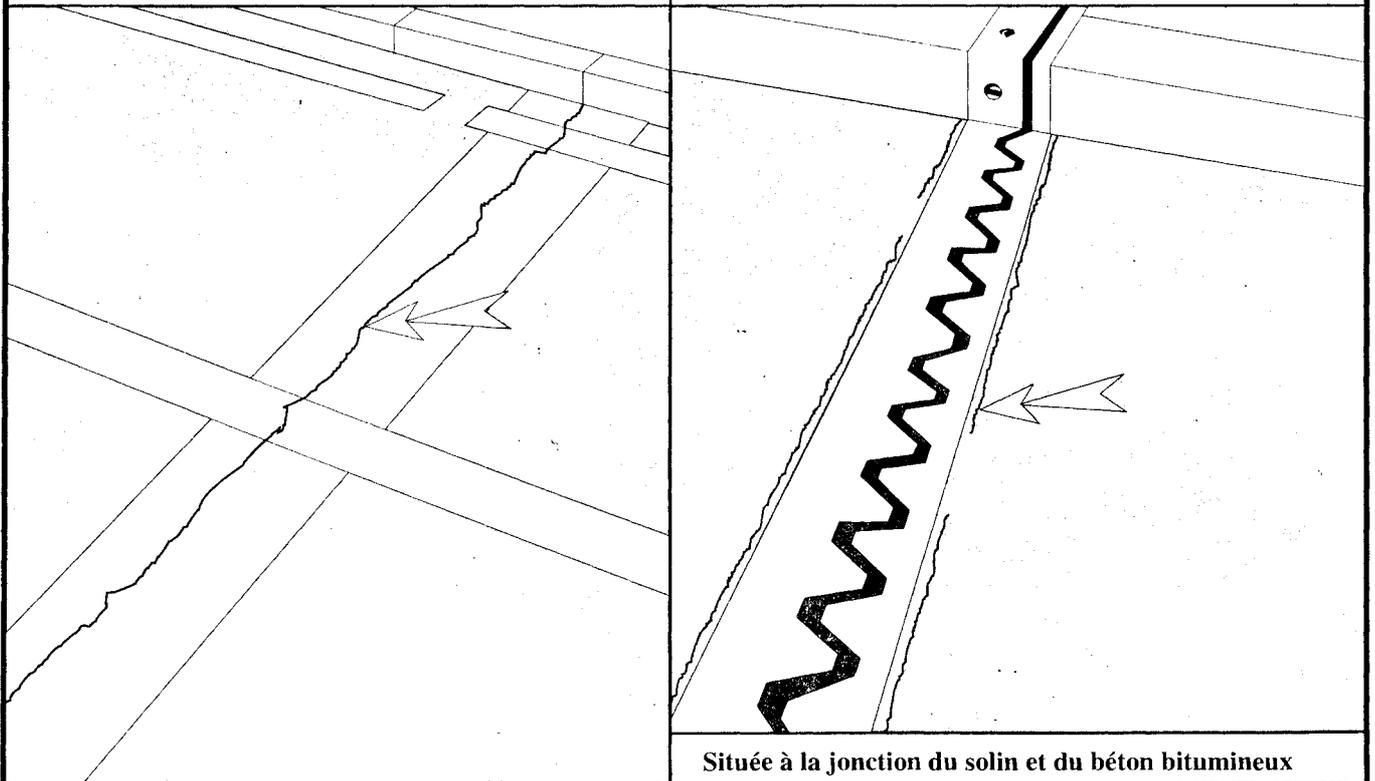
**3 - FISSURE(S) TRANVERSALE(S) AU DROIT DU JOINT DE CHAUSSEE**

Cas du joint sous le béton bitumineux

Cas du joint mécanique apparent

3	<p>FISSURE TRANSVERSALE AU DROIT DU JOINT DE CHAUSSEE <u>cas d'un joint sous tapis</u></p> <p>due à la rupture par traction du revêtement consécutive à un souffle du joint trop important par rapport à l'élasticité de la couche de roulement</p> <ul style="list-style-type: none"> <li>- d'ouverture inférieure ou égale à 2 mm</li> <li>- d'ouverture supérieure à 2 mm</li> </ul> <p><u>cas des joints mécaniques</u></p> <p>située à la jonction du solin et de la couche de béton bitumineux. due à la discontinuité des natures des matériaux de la chaussée</p> <ul style="list-style-type: none"> <li>- d'ouverture inférieure ou égale à 2 mm</li> <li>- d'ouverture supérieure à 2 mm</li> </ul>	<p>1</p> <p>2</p> <p>1</p> <p>2</p>

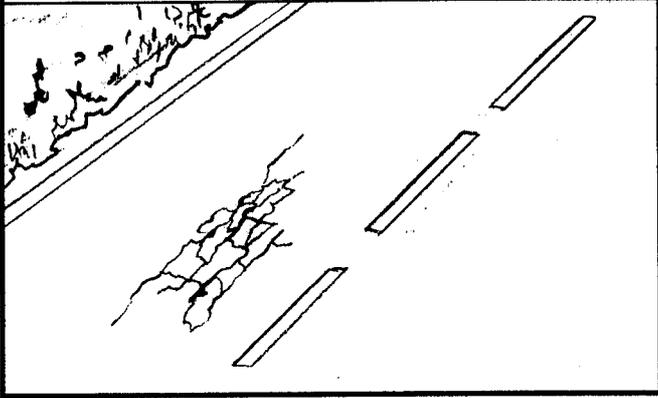
**4 - FAIENÇAGE**

N°	DESCRIPTION DES DEFAUTS	CLASSE	OBSERVATIONS COMMENTAIRES
4	<b>FAIENÇAGE</b> à l'aplomb de l'ouvrage ou à ses abords dû . à une fatigue excessive de la couche de roulement sur l'ouvrage ou . à un mauvais comportement des matériaux de chaussée hors ouvrage	1 ou 2	
5	<b>NID(S) DE POULE</b> à l'aplomb de l'ouvrage ou à ses abords dû(s) . à la mauvaise qualité à la fabrication ou à la mise en oeuvre des matériaux de chaussée, et/ou . à un défaut d'adhérence de la couche de roulement sur la chape d'étanchéité	1 ou 2	Examiner l'incidence sur la sécurité des usagers.
6	<b>DEFAUTS DE SURFACE</b> tels que flache, pelade, orniérage, bourrelet, remontée d'eau à l'aplomb de l'ouvrage ou à ses abords dus à un mauvais comportement des matériaux de la chaussée	1 ou 2	Examiner l'incidence sur la sécurité des usagers.
7	<b>AFFAISSEMENT DE LA CHAUSSEE A L'ARRIERE DU MUR GARDE-GRÈVE D'UNE CULEE</b> dû . à une dégradation du corps de la chaussée elle-même se traduisant par une dénivellation entre le mur garde-grève et celle-ci et/ou . au comportement du remblai (tassement, cavités par entrainement de fines, affouillement ou cavité sous le chevêtre ou la semelle de fondation de la culée etc...) - lorsque l'affaissement traduit le comportement normal du remblai qui se consolide - dans les autres cas <b>NB</b> : A rapprocher des défauts suivants des catalogues des désordres des culées : - culées en maçonnerie : 101, 102, 106, 123, 130, 131, 132, 140, 144, 153 et 155. - culées en béton armé : 101, 102, 106, 114, 136, 137, 149, 150, 164, 165, 166 et 169.	2E  2E  2E	Risque pour le mur garde-grève.   La classe 2E résulte à la fois du risque de désordre sur le mur garde-grève, et de la dégradation du remblai lui-même qui fait partie de la structure.

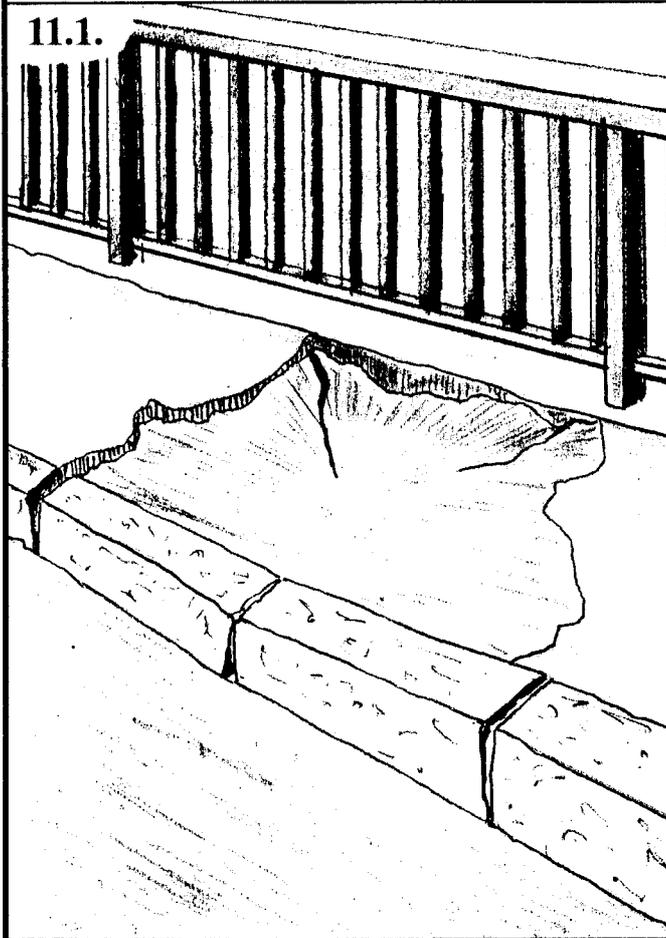
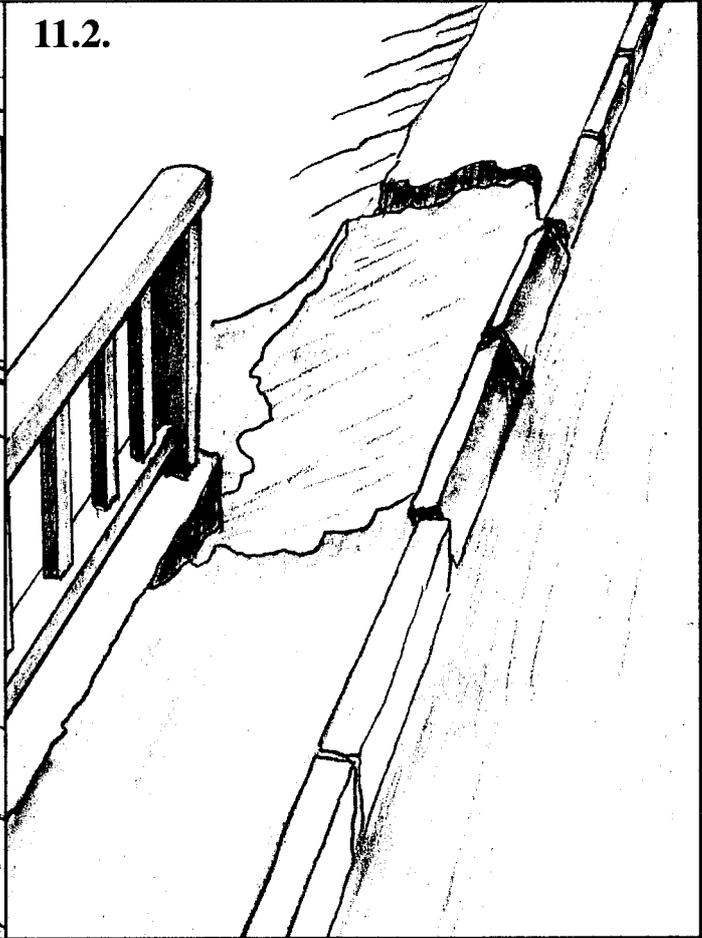
# 11 - AFFAISSEMENTS DU CORPS DU TROTTOIR

11	<p><b>AFFAISSEMENT DU CORPS DU TROTTOIR</b></p> <p>localisé ou étendu, à l'aplomb ou hors de l'ouvrage</p> <p>dû . à la rupture des dalles  et/ou . à la mauvaise exécution ou au mauvais comportement du matériau de remplissage du trottoir  et/ou . à un tassement du remblai à l'arrière du mur garde-grève de culée</p> <p>11.1. - situé sur l'ouvrage</p> <p>11.2. - situé à l'arrière du mur garde-grève</p> <p style="padding-left: 20px;">. stabilisé</p> <p style="padding-left: 20px;">. évolutif</p> <p><u>NB</u> : A rapprocher des défauts suivants des catalogues des désordres des culées :</p> <p>- culées en maçonnerie : 101, 102, 106, 123, 130, 131, 132, 140, 144, 153 et 155.  - culées en béton armé : 101, 102, 106, 114, 136, 137, 149, 150, 164, 165, 166 et 169.</p>	<p>2</p> <p>2</p> <p>2E</p>

Le désordre est vraisemblablement dû au mauvais comportement du remblai, élément constitutif de la structure.

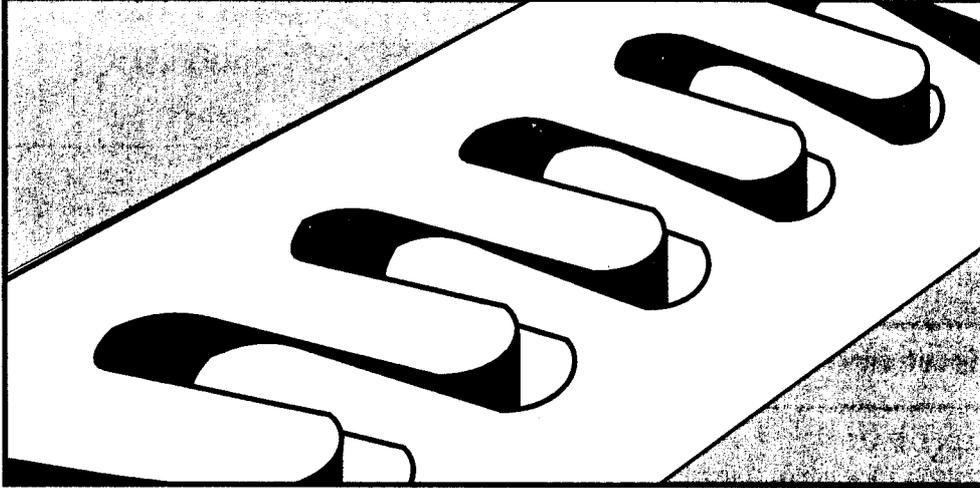
### 22 - DECALAGE RELATIF EN ELEVATION

N°	DESCRIPTION DES DEFAUTS	CLASSE	OBSERVATIONS COMMENTAIRES
21	<p>DEGRADATION DU SOLIN EN ASPHALTE OU EN BETON DE CIMENT</p> <p>affecté de gonfles, cloques, épaufrures, ou fissures</p>	1 ou 2	
22	<p>DECALAGE RELATIF EN ELEVATION ENTRE LES ELEMENTS CONSTITUTIFS DU JOINT</p> <p>dû . soit à un défaut de pose . soit à la défaillance d'un ou de plusieurs appareils d'appui ou d'un appui du tablier (mouvement : tassement, basculement) ou de la dalle de transition . soit à une rupture d'un ou de plusieurs dispositifs d'ancrage</p> <p>- localisé à quelques éléments - étendu sur toute la longueur du joint et avec une hauteur de décalage inférieure à 5 mm - étendu sur toute la longueur du joint et avec une hauteur de décalage supérieure à 5 mm</p> <p><b>NB :</b> A rapprocher du défaut n° 48 et par ailleurs des défauts relatifs aux appuis et appareils d'appui traités dans les documents correspondants : - culée en maçonnerie : n° 123, 132, 165, 168, 172, 175 et 178 - pile en maçonnerie : n° 203, 221, 225, 238, 241, 245, 248 et 251 - culée en béton armé : n° 114, 179, 182, 186, 189 et 192 - pile en béton armé : n° 209, 228, 230, 234, 237 et 240</p>	1 ou 2 1 ou 2 2

A titre d'exemple, le défaut n° 22 page 21 du catalogue des désordres relatif au pont-dalle en béton armé :

- Si le défaut résulte d'une mauvaise pose, le diagnostic étant par ailleurs confirmé par le fait qu'il est "localisé à quelques éléments" du joint, alors la classe proposée est 1 ou 2.

- Si le défaut est "étendu sur toute la longueur du joint", la classe proposée est 1 ou 2 si la hauteur de décalage est inférieure à 5 mm et 2 si elle est supérieure à 5 mm; le défaut est soit, comme dans le cas précédent, un défaut de pose, soit la conséquence d'un déplacement relatif.

Ainsi, à titre d'exemple, le défaut n° 22 commenté ci-dessus pourrait être classé "S" si la dénivellation était suffisamment importante pour compromettre la sécurité des usagers.

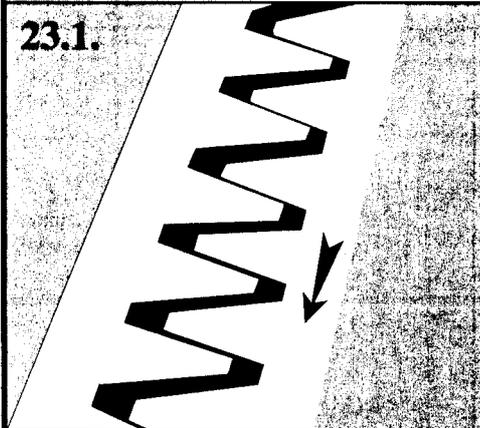
23.1.

Cas du joint à peigne ou à dents

23	<p>DECALAGE RELATIF TRANSVERSAL ENTRE LES ELEMENTS CONSTITUTIFS DU JOINT</p> <p>dû à un mouvement relatif entre tablier et appuis ou à un défaut de pose</p> <p><b>23.1. - Cas du joint à peignes ou à dents</b> . sans contact entre les éléments en vis-à-vis . avec contact entre les éléments en vis-à-vis</p> <p><b>23.2. - Cas du joint à lèvres ou à bandes</b> avec décalage associé des bordures ou des corniches . inférieur ou égal à 2 cm . supérieur à 2 cm</p> <p><b>NB :</b> A rapprocher des défauts n° 9, 13 et 15 et par ailleurs des défauts relatifs aux appuis et appareils d'appui traités dans les documents correspondants : - culée en maçonnerie : n° 132. - pile en maçonnerie : n° 225. - culée en béton armé : n° 114. - pile en béton armé : n° 209.</p>	1 2  1 2

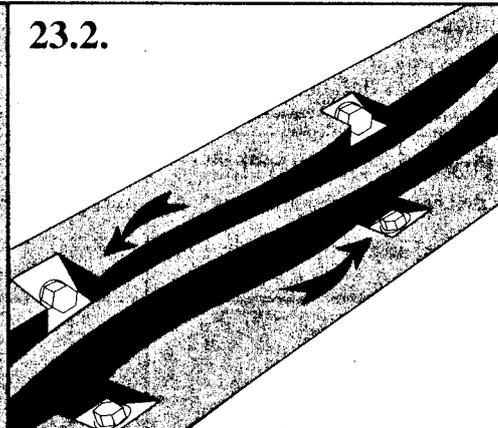
23.2.

Cas du joint à lèvres ou à bandes

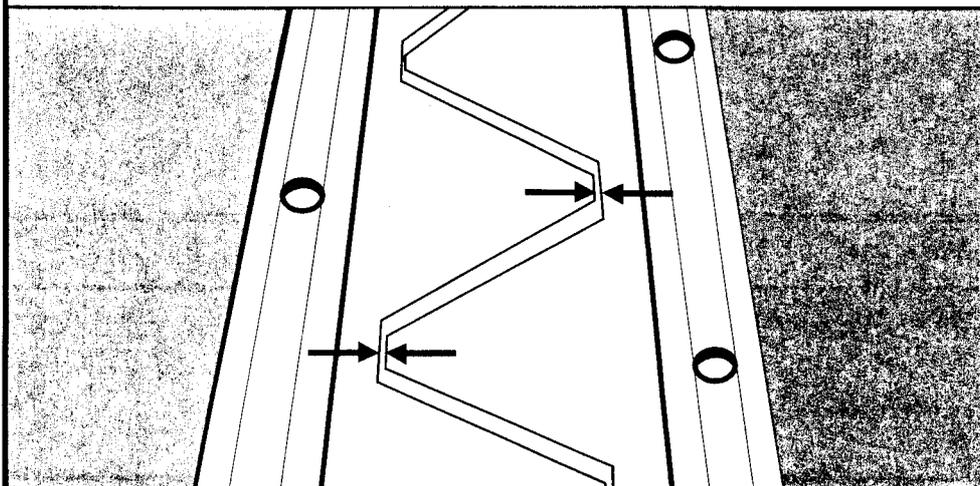
### 24 - CONTACT EN VIS-A-VIS

Examiner l'incidence sur la sécurité des usagers.
24	<p>CONTACT DES ELEMENTS DU JOINT EN VIS-A-VIS</p> <p>- dû à un souffle insuffisant ou à un défaut de pose - dû à des mouvements d'appui</p> <p><b>NB :</b> A rapprocher du défaut n° 48 et par ailleurs des défauts relatifs aux appuis et appareils d'appui traités dans les documents correspondants : - culée en maçonnerie : n° 123, 132, 165, 168 et 175 - pile en maçonnerie : n° 225, 238, 241 et 248 - culée en béton armé : n° 114, 179, 182 et 189 - pile en béton armé : n° 209, 228, 230 et 237</p>	2 ou 2E 2E	Examiner l'incidence sur la sécurité des usagers.

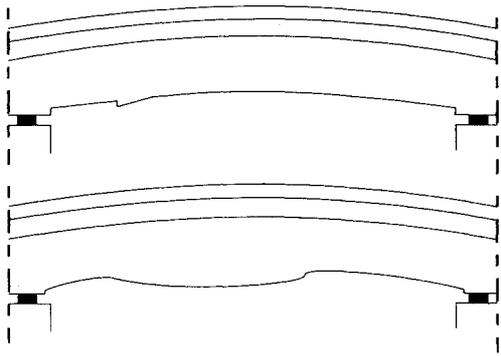
**47 - FLECHE LONGITUDINALE VERS LE BAS EN TRAVEE**

**47.1 Localisée**

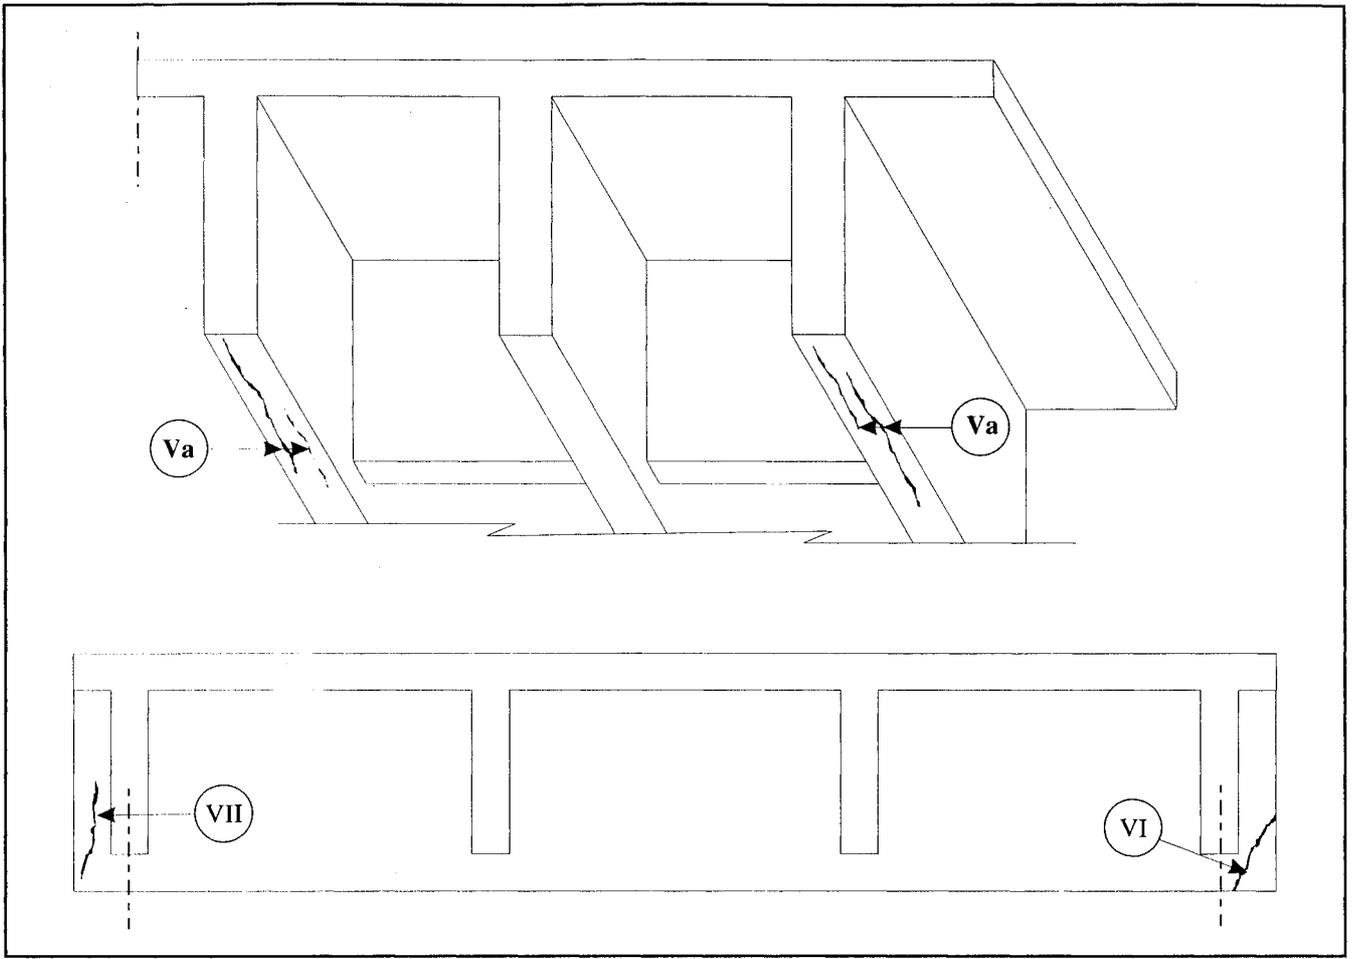
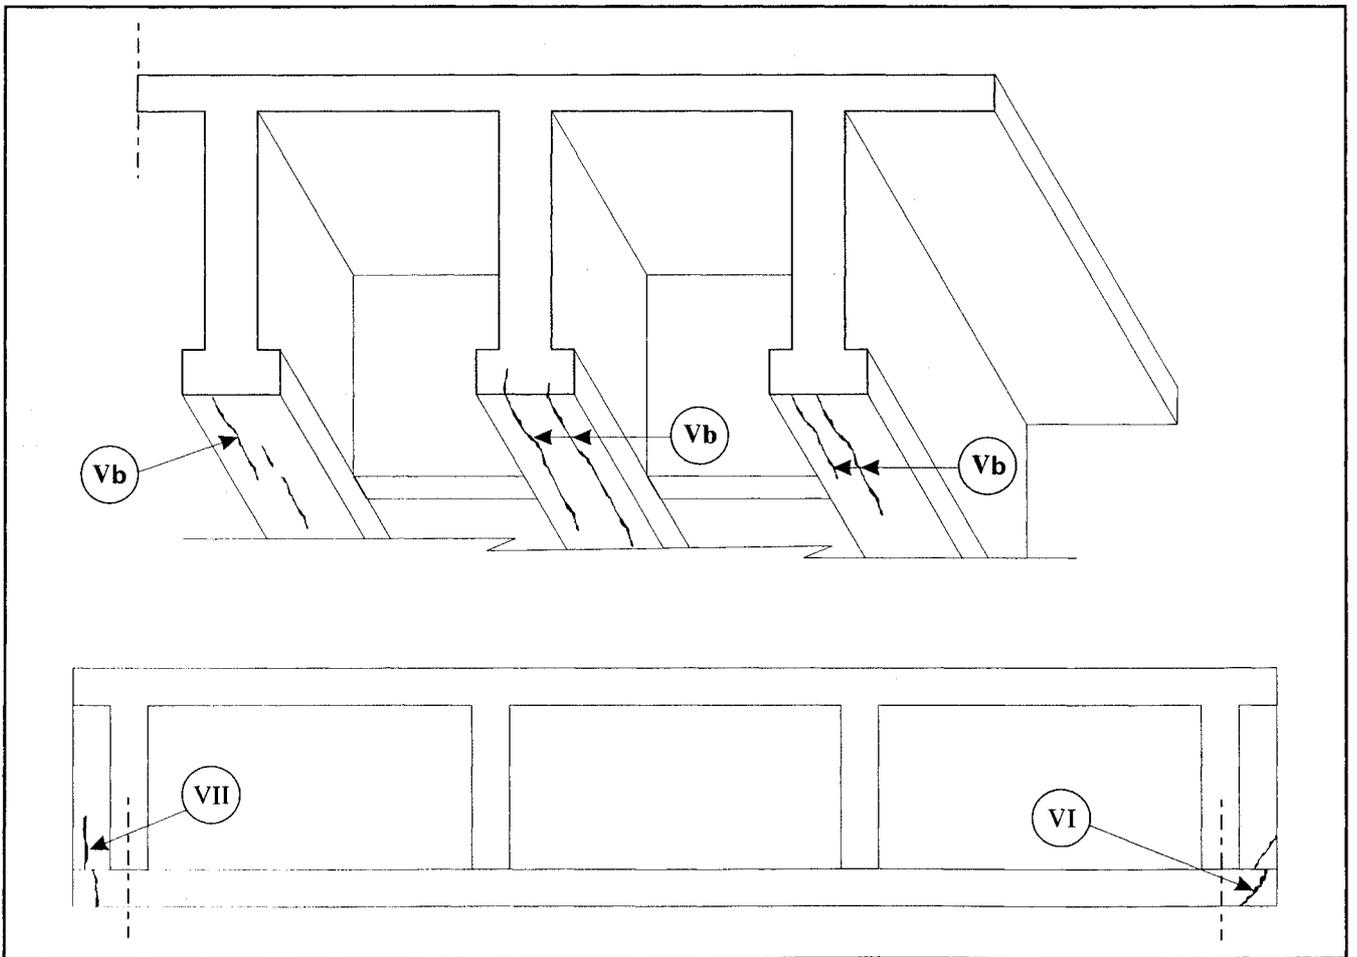
## POUTRES (Suite)

N°	DESCRIPTION DES DEFAUTS	CLASSE	OBSERVATIONS COMMENTAIRES
50	FISSURE(S) LONGITUDINALE(S)		
	<p>50.1. FISSURES LONGITUDINALES DE TYPE Va</p> <p>dans le cas de poutres sans talon</p> <p>le plus souvent située(s) en sous-face d'une poutre, régnant sur tout ou partie de sa longueur, due(s) . à une absence ou une insuffisance de cadres transversaux et/ou . à la corrosion des armatures et/ou . à une insuffisance d'enrobage</p> <ul style="list-style-type: none"> <li>- sans trace de corrosion, ni éclatement du béton</li> <li>- avec éclatement du béton ou quelques éléments d'armatures longitudinales apparents faiblement oxydés, et situés hors de la zone centrale de la travée</li> <li>- avec des armatures apparentes sur de grandes longueurs, fortement oxydées, et situées notamment dans la zone centrale de la travée</li> </ul> <p><u>NB</u> : A rapprocher du défaut n° 54.</p>	<p>2 ou 2E</p> <p>2E ou 3</p> <p>3U</p>	<p>selon l'étendue de la zone fissurée</p> <p>3 en particulier, dans le cas d'une zone de recouvrement d'armatures</p>

<p>50.2. FISSURES LONGITUDINALES DE TYPE Vb</p> <p>dans le cas des poutres à talon</p> <p>situées sensiblement dans les deux plans verticaux de liaison des débords de talon sur l'âme de la poutre considérée, dans la zone où l'effort tranchant est important (sections sur appui et sections proches sur pile et sur culée).</p> <p>dues à une insuffisance des armatures transversales de "couture du talon"</p> <ul style="list-style-type: none"> <li>- d'ouverture inférieure à 0,3 mm</li> <li>- d'ouverture supérieure à 0,3 mm</li> <li>- avec rejet en sous face de la poutre</li> </ul>	<p>2 ou 2E</p> <p>3</p> <p>3U</p>	<p>Classe 2E s'il y a risque d'évolution rapide, c'est-à-dire notamment risque de corrosion des armatures transversales du talon</p>
51	<p>FISSURE DE TYPE VI</p> <p>unique, située en partie basse de l'about d'une poutre, au-delà du bossage de l'appareil d'appui, tendant à découper un coin du talon s'il en existe ou de l'âme due aux efforts de diffusion de la réaction d'appui mal repris</p>	3

52	<p>FISSURE DE TYPE VII</p> <p>unique, verticale, située à quelques centimètres de l'about d'une poutre dans l'âme</p> <p>due à la poussée au vide exercée sur le béton par les efforts d'ancrage des armatures longitudinales principales inférieures de la poutre</p>	3U

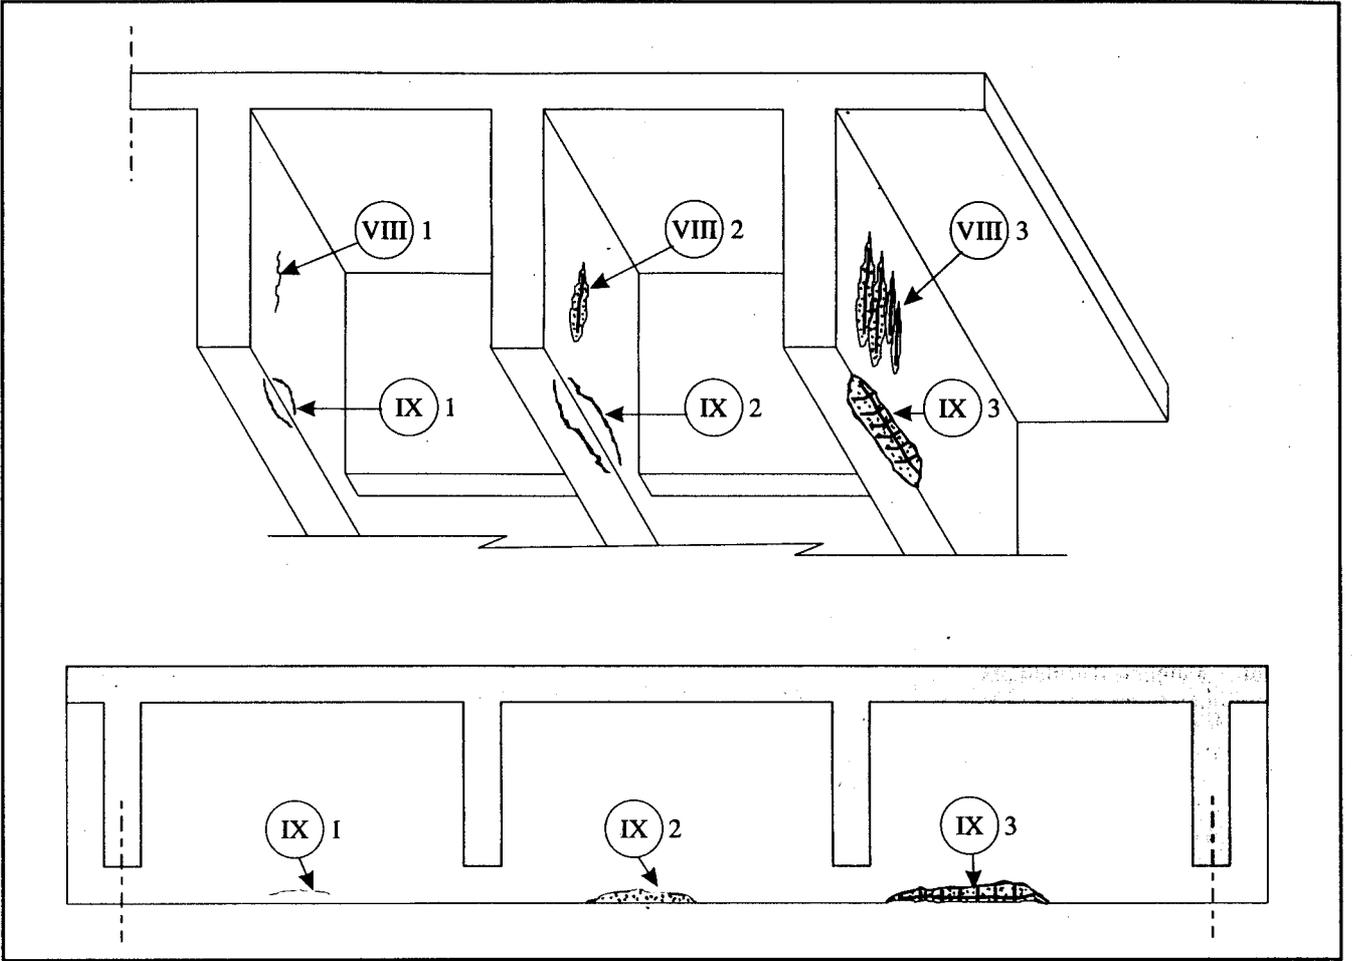
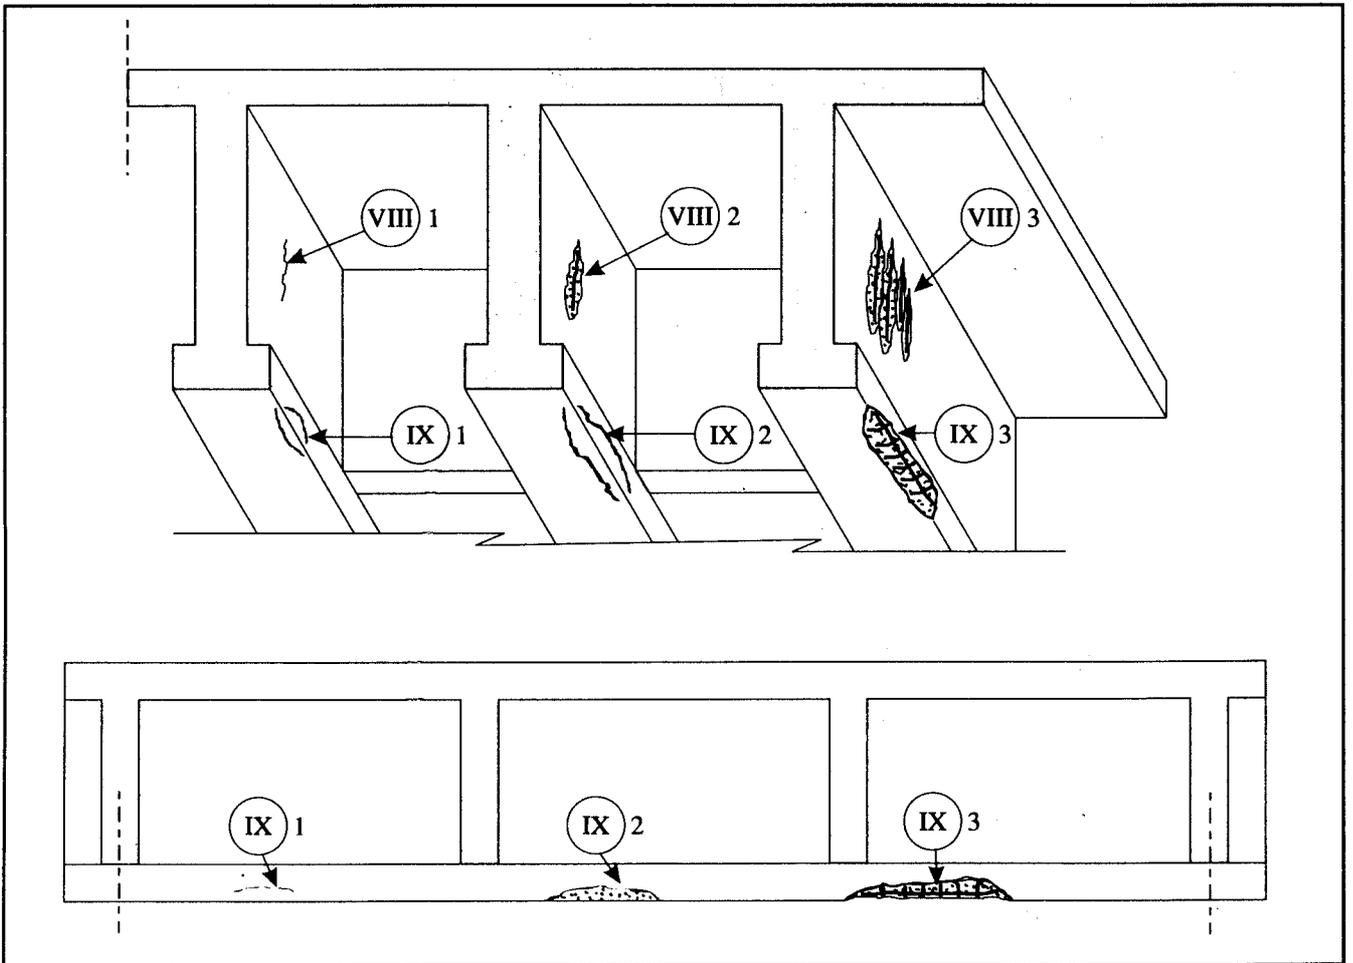
**POUTRES (Suite)**

N°	DESCRIPTION DES DEFAUTS	CLASSE	OBSERVATIONS COMMENTAIRES
53	<p>FISSURATION SUPERFICIELLE (NON TRAVERSANTE) D'UNE AME AVEC OU SANS ECLATEMENT VERTICAL, DE TYPE VIII</p> <p>au droit des armatures transversales</p> <p>due à un enrobage insuffisant de celles-ci</p> <p>53.1. - sans trace de rouille ni éclatement du béton</p> <p>53.2. - avec traces de rouille et/ou quelques armature verticales apparentes sur de courtes longueurs et faiblement oxydées</p> <p>53.3. - avec de nombreuses armatures verticales apparentes, sur de grandes longueurs et fortement oxydées jusqu'à parfois la rupture de certaines d'entre elles</p> <p style="padding-left: 40px;">. situées hors de la zone d'about de l'âme</p> <p style="padding-left: 40px;">. situées notamment dans la zone d'about de l'âme</p>	<p style="text-align: center;">1</p> <p style="text-align: center;">2</p> <p style="text-align: center;">3</p> <p style="text-align: center;">3U</p>	<p>Examiner l'incidence sur la sécurité des usagers.</p> <p>2E selon exposition, localisation et probabilité d'évolution rapide.</p>

54	<p>FISSURATION SUPERFICIELLE (NON TRAVERSANTE) D'UNE POUTRE DANS SA PARTIE BASSE AVEC OU SANS ECLATEMENT LONGITUDINAL DE TYPE IX,</p> <p>due à la poussée exercée par l'oxydation des armatures principales longitudinales sur le béton d'enrobage</p> <p>54.1. - localisée, sans éclatement de béton,</p> <p>54.2. - étendue sans éclatement de béton, et/ou avec mise à nu des armatures principales localement et sans réduction notable de leurs sections</p> <p>54.3. - avec mise à nu des armatures principales sur de grandes longueurs et fortement oxydées, et/ou sectionnement de quelques armatures transversales</p> <p><b>NB</b> : A rapprocher du défaut n° 50.</p>	<p style="text-align: center;">2 ou 2E</p> <p style="text-align: center;">2E ou 3</p> <p style="text-align: center;">3U</p>	<p>Examiner l'incidence sur la sécurité des usagers;</p>

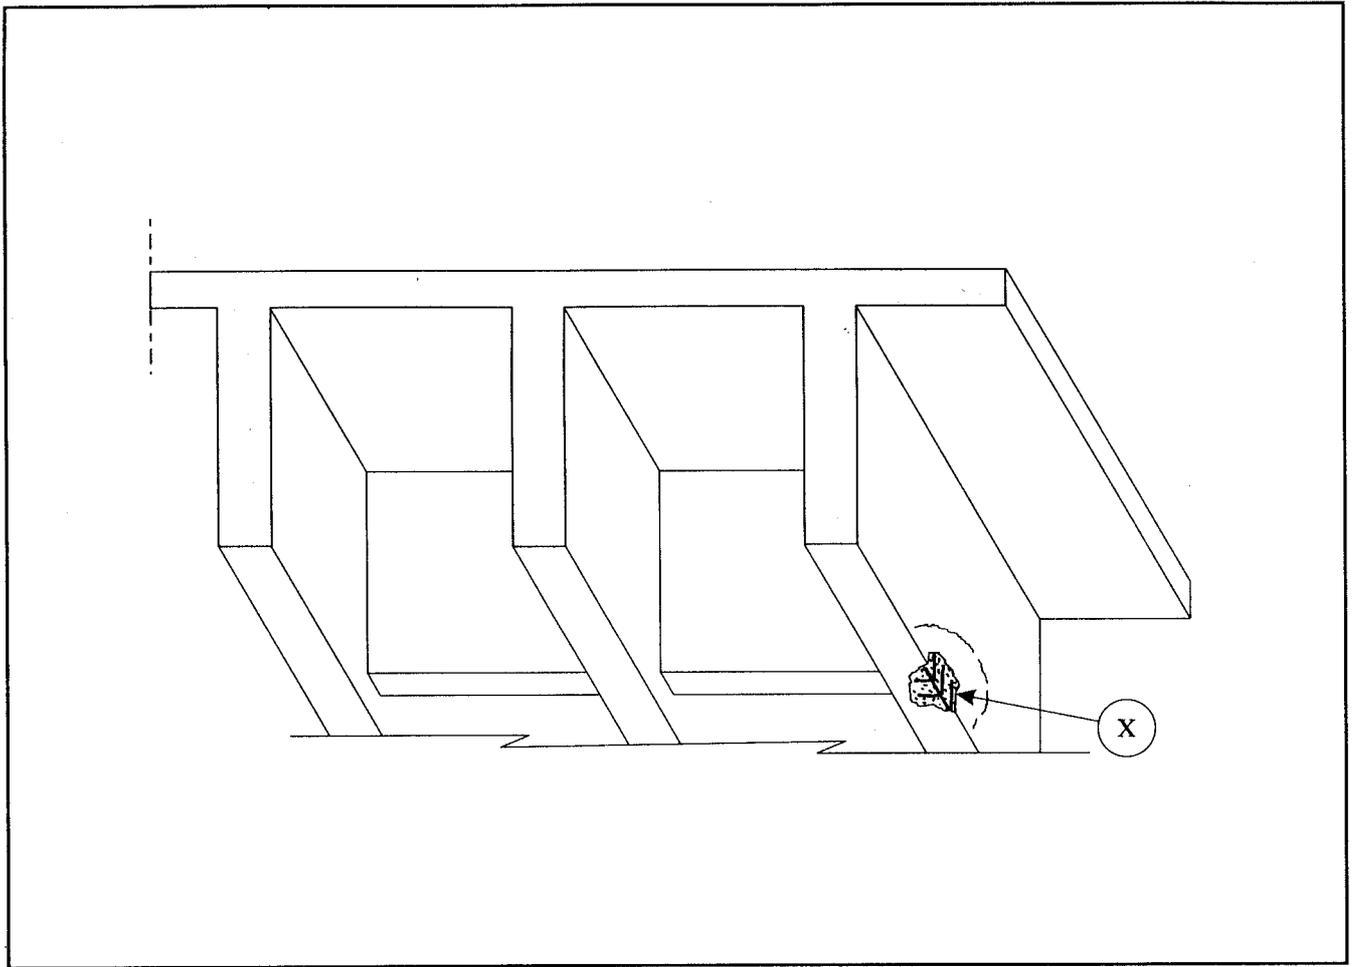
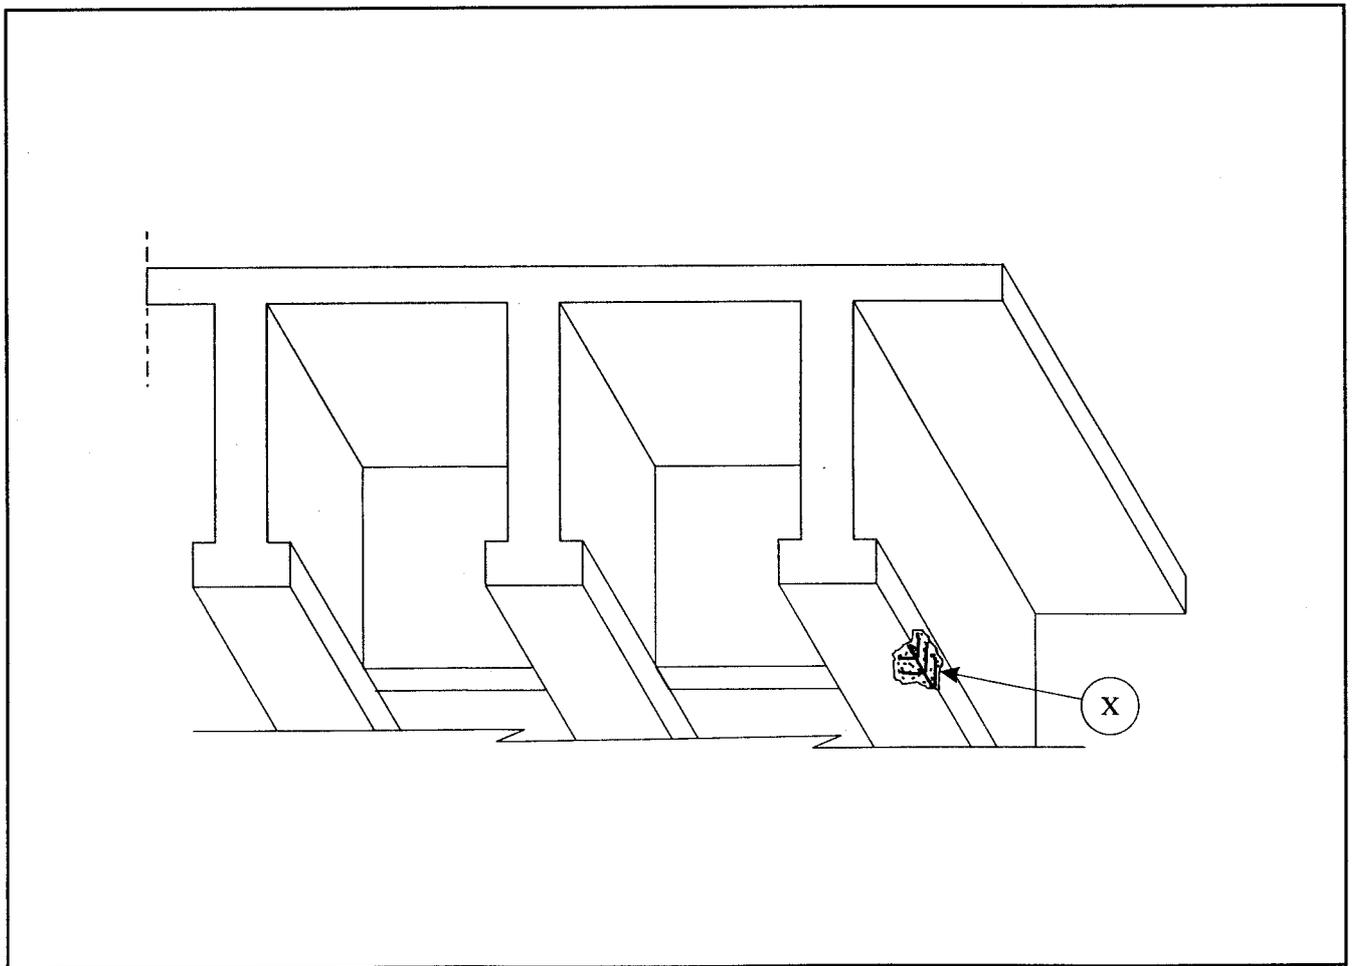
**POUTRES (Suite)**

N°	DESCRIPTION DES DEFAUTS	CLASSE	OBSERVATIONS COMMENTAIRES
55	<p>EPAUFRURES DU BETON (DEFAUT X)</p> <p>aux angles inférieurs d'une poutre</p> <p>dues aux chocs des véhicules hors gabarit en hauteur circulant sur la voie franchie</p> <ul style="list-style-type: none"> <li>- sans mise à nu d'armatures</li> <li>- avec mise à nu d'armatures longitudinales, sans réduction notable de leurs sections</li> <li>- avec réduction notable des sections des armatures longitudinales, ou avec rupture de certaines d'entre elles.</li> </ul>	<p style="text-align: center;">1</p> <p style="text-align: center;">2 ou 2E</p> <p style="text-align: center;">3 ou 3U</p>	<p>Examiner l'incidence sur la sécurité des usagers.</p> <p>Selon la part des armatures affectées par rapport à l'ensemble de la section résistante. et le nombre de poutres concernées</p>

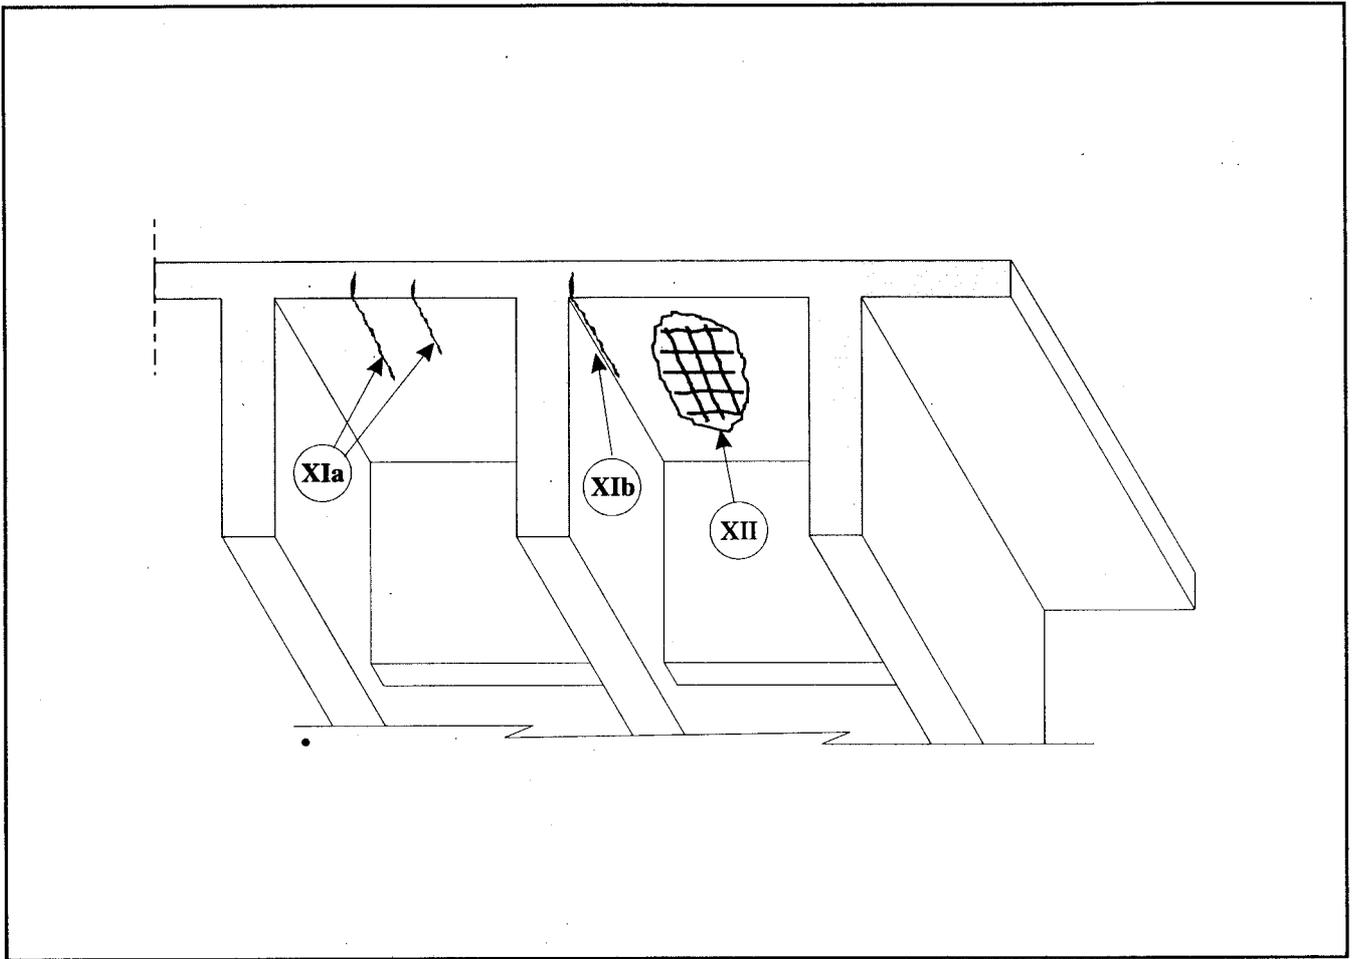
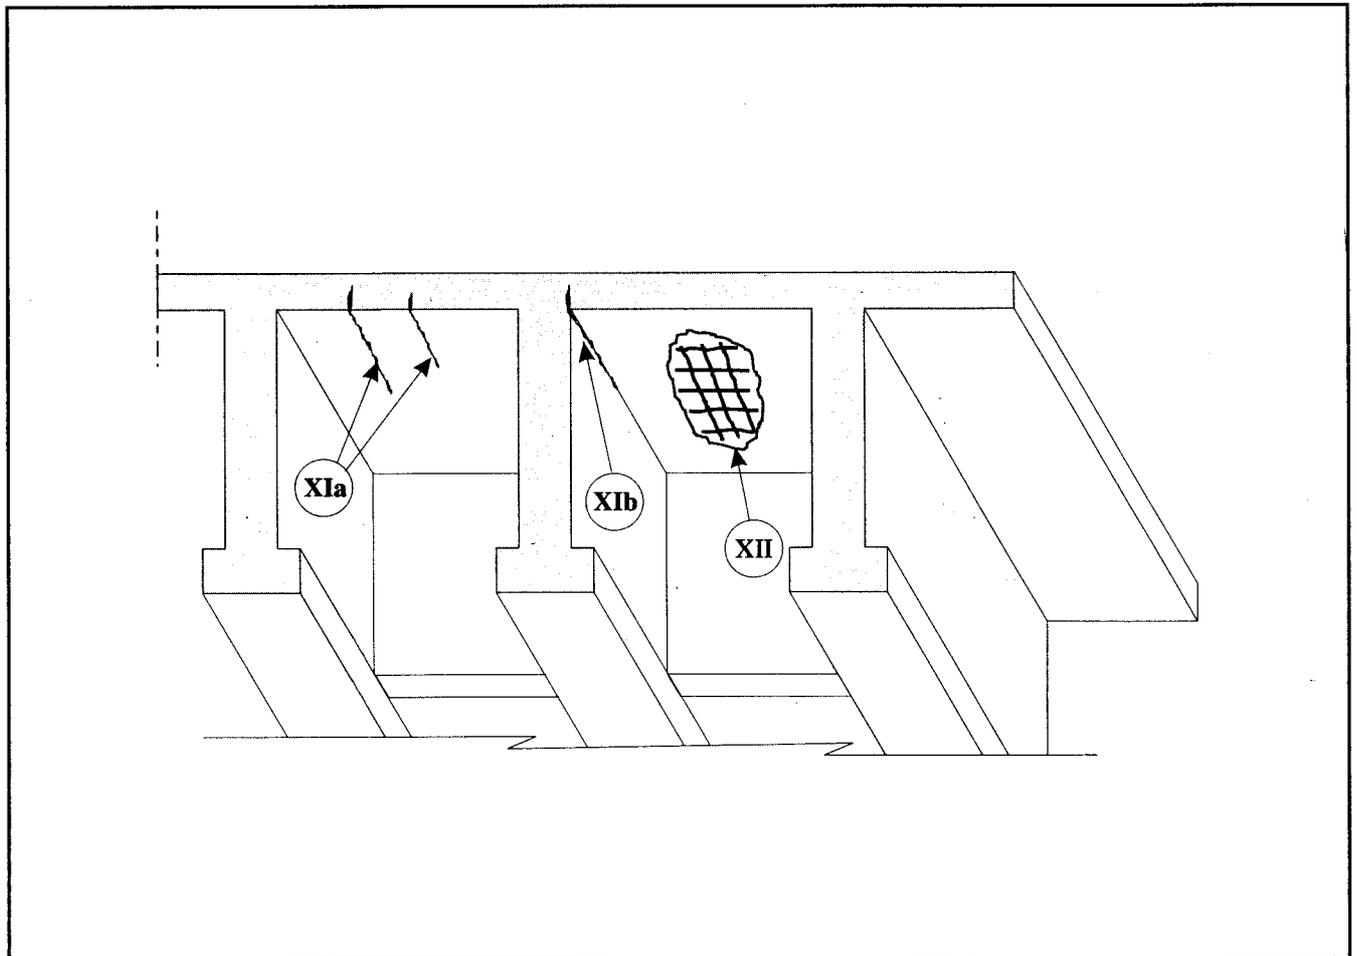
## HOURDIS INTERMEDIAIRES

N°	DESCRIPTION DES DEFAUTS	CLASSE	OBSERVATIONS COMMENTAIRES
57	<p>FISSURE(S) LONGITUDINALE(S) DE TYPE XI</p> <p>57.1. FISSURES LONGITUDINALES DE TYPE XI a</p> <ul style="list-style-type: none"> <li>- peu nombreuses (1 à 2), située(s) dans la zone centrale du hourdis intermédiaire, d'ouverture micrométrique due(s) aux efforts de flexion transversale</li> <li>- plus nombreuses et répartie(s) sur toute la largeur du hourdis intermédiaire, d'ouverture micrométrique, due(s) au retrait gêné du béton du hourdis coulé en 2eme phase entre les poutres</li> </ul> <p>57.2. FISSURES LONGITUDINALES DE TYPE XI b à la jonction de la poutre et du hourdis</p> <p>dues . à une insuffisance des armatures transversales de couture et/ou . à l'effet du retrait gêné du hourdis par les poutres (et entretoises éventuelles)</p> <ul style="list-style-type: none"> <li>- sèches d'ouverture inférieure à 0,3 mm</li> <li>- sèches, d'ouverture comprise entre 0,3 et 0,6 mm</li> <li>- avec venue d'eau ou efflorescences et d'ouverture inférieure à 0,6 mm</li> <li>- sèches ou avec venue d'eau, d'ouverture supérieure à 0,6 mm</li> </ul>	<p>1</p> <p>1</p> <p>1</p> <p>2</p> <p>2E</p> <p>3</p>

58	<p>ECLATEMENT, DECOLLEMENT DU BETON, DE TYPE XII</p> <p>dues . à la poussée exercée par l'oxydation des armatures sur le béton d'enrobage et/ou . à l'action combinée du gel et de l'eau (granulats gélifs mais aussi béton gélif). Phénomène de feuilletage ("délamination").</p> <ul style="list-style-type: none"> <li>- localisés, sans armature apparente</li> <li>- localisés, avec éclatements par plaques de certaines zones du hourdis, sans réduction notable des sections des armatures apparentes</li> <li>- généralisés avec désenrobage des armatures sur des surfaces importantes et réduction de leurs sections, jusqu'à la rupture de certaines d'entre elles</li> </ul>	<p>2 ou 2E</p> <p>2E ou 3</p> <p>3 ou 3U</p>	<p>Dans le cas où la désorganisation du béton du hourdis est causée par les effets de l'eau et du gel, dès que la surface du défaut de type XII dépasse quelques dizaines de dm<sup>2</sup>, des <u>mesures de sauvegarde</u> doivent être mises en oeuvre pour éviter la chute de morceaux de béton sur la voie surplombée et/ou le poinçonnement du hourdis par les véhicules lourds. L'expérience montre que l'évolution finale d'un tel désordre est la formation d'un trou sur la chaussée et alors, seules les armatures du hourdis peuvent s'opposer au passage d'une roue au travers du hourdis.</p>

59	<p>TRACES DE CIRCULATION D'EAU A TRAVERS LE HOURDIS (calcite, stalactites le long de fissures, humidité)</p> <p>liées à un défaut d'étanchéité en extrados,</p> <p>dues . à l'absence totale ou partielle de chape d'étanchéité et/ou . à des défauts de mise en oeuvre de la chape, notamment aux raccordements sur les contre-bordures, les avaloirs, les joints de chaussée et/ou . à la dégradation de la chape par suite de l'usure de la couche de roulement ou à cause de travaux de réfection de celle-ci mal conduits</p>	<p>2 ou 2E</p>	<p>Un tel défaut peut évoluer vers un défaut de type XII si le béton est sensible aux effets de l'eau et du gel. Les symptômes en sont le feuilletage du bord de l'encorbellement et l'existence de très nombreuses fissures anarchiques avec stalactites et calcite en sous-face du hourdis.</p>
