IMAGE  
DE LA QUALITÉ  
DES OUVRAGES D'ART

**PONT A POUTRES  
SOUS CHAUSSEE  
EN BÉTON ARMÉ**

**TABLIER**

CATALOGUE  
DES DÉSORDRES

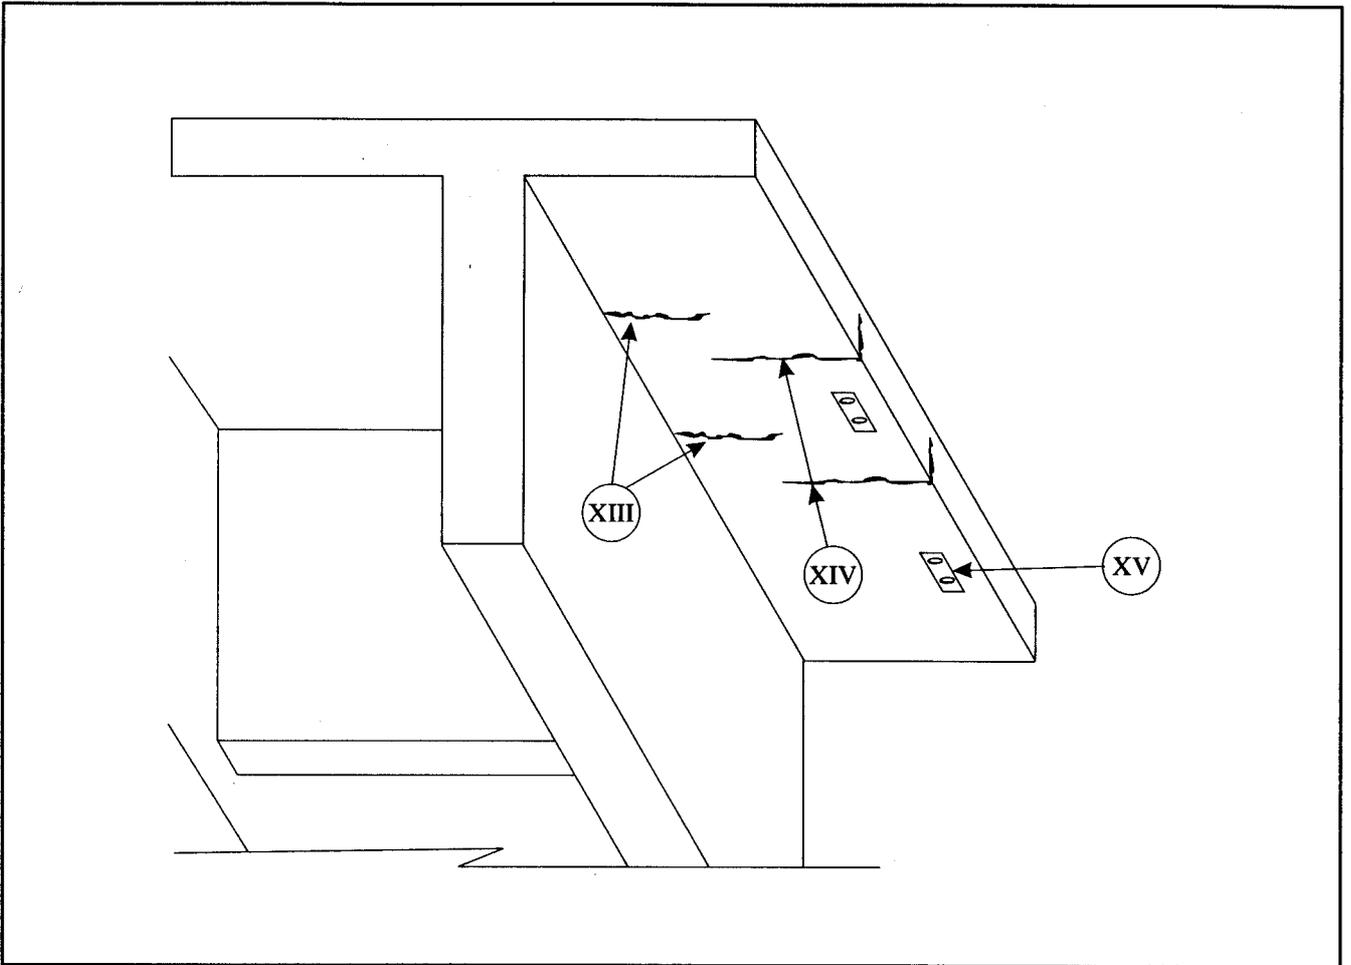
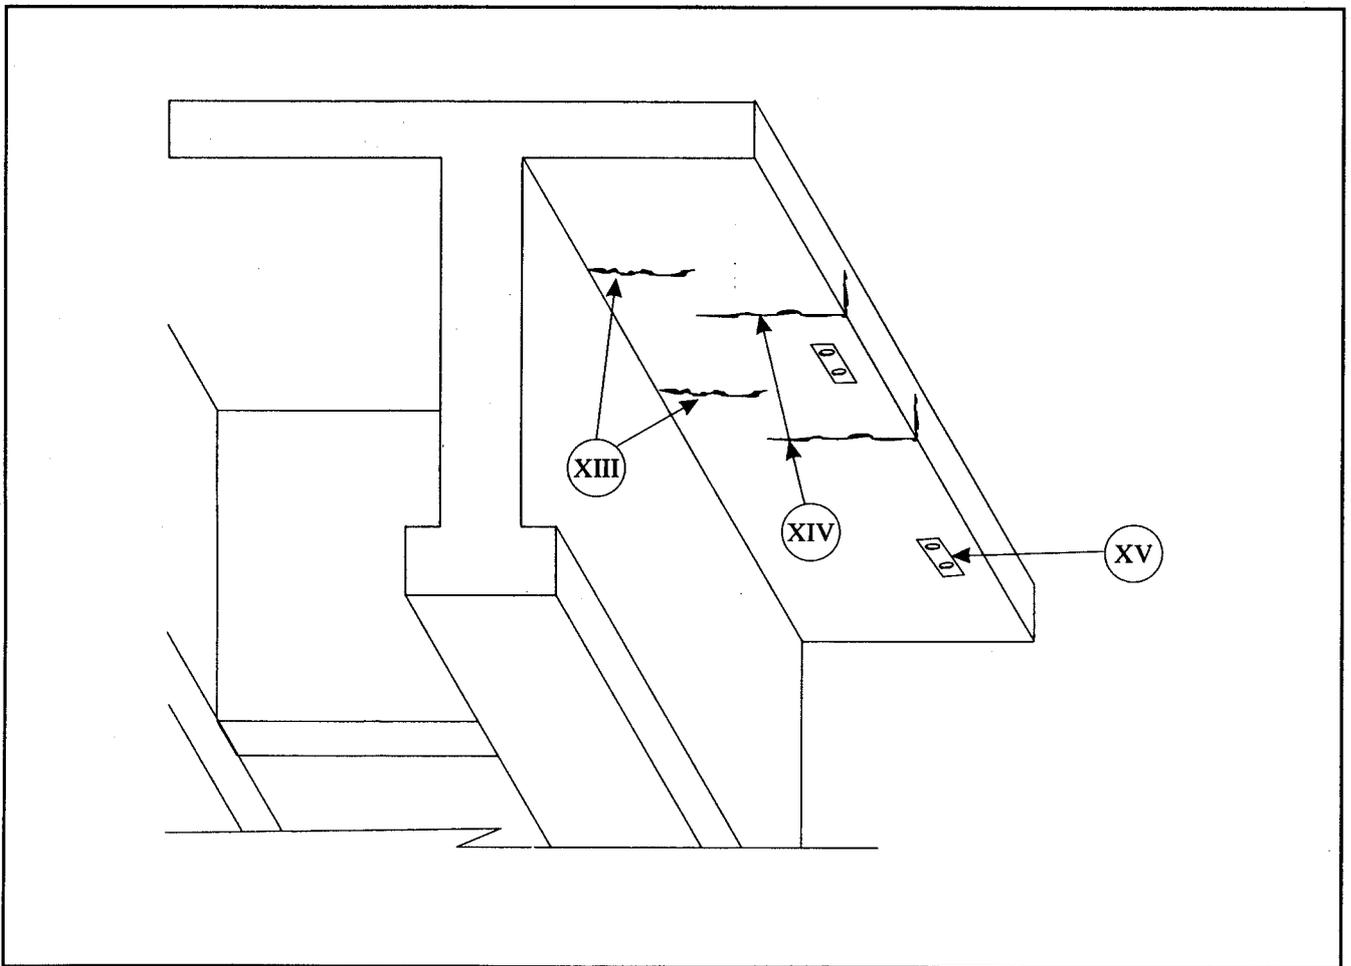
## HOURDIS EN ENCORBELLEMENT

N°	DESCRIPTION DES DEFAUTS	CLASSE	OBSERVATIONS COMMENTAIRES
61	<p><b>FISSURES DE TYPE XIII</b></p> <p>transversales, prenant naissance au nu de la poutre de rive, réparties sur toute la longueur de l'encorbellement</p> <p>dues au retrait gêné du béton de l'encorbellement coulé postérieurement à la poutre de rive</p> <p>- sèches</p> <p>- avec venue d'eau et/ou accompagnées d'efflorescences</p>	<p>1</p> <p>2</p>	<p>Difficulté de dissocier dans certains cas les défauts 61 et 62.</p>
62	<p><b>FISSURES DE TYPE XIV</b></p> <p>transversales, prenant naissance au bord libre de l'encorbellement, situées plutôt vers la zone centrale de la travée, parfois accompagnées d'un fléchissement perceptible du bord libre de l'encorbellement dans cette zone,</p> <p>dues aux efforts de flexion longitudinale</p> <p>- sèches</p> <p>- avec venue d'eau et/ou accompagnées d'efflorescences</p>	<p>I</p> <p>2E</p>	
63	<p><b>OXYDATION DES ANCRAGES D'UN EQUIPEMENT (DEFAUT XV)</b></p> <p>dans le cas de fixations par ancrages traversants en bordure d'encorbellement,</p> <p>due aux infiltrations des eaux de ruissellement depuis le trottoir en extrados</p> <p>- sans mise en cause de la tenue de la fixation à brève échéance</p> <p>- avec risque de rupture de la fixation à brève échéance</p> <p><b>ATTENTION</b> : La présence de ce défaut doit être prise en compte pour l'évaluation de la classe des équipements et non pas pour la classe du tablier.</p>	<p>2</p> <p>2</p>	<p>Examiner l'incidence sur la sécurité des usagers</p>

64	<p><b>TRACES DE CIRCULATION D'EAU A TRAVERS LE HOURDIS</b></p> <p>liées à un défaut d'étanchéité en extrados,</p> <p>dues . à l'absence totale ou partielle de chape d'étanchéité et/ou . à des défauts de mise en oeuvre de la chape, notamment aux raccords sur les contre-bordures, les avaloirs, les joints de chaussée et/ou . à la dégradation de la chape par suite de l'usure de la couche de roulement ou à cause de travaux de réfection de celle-ci mal conduits</p>	<p>2 ou 2E</p>

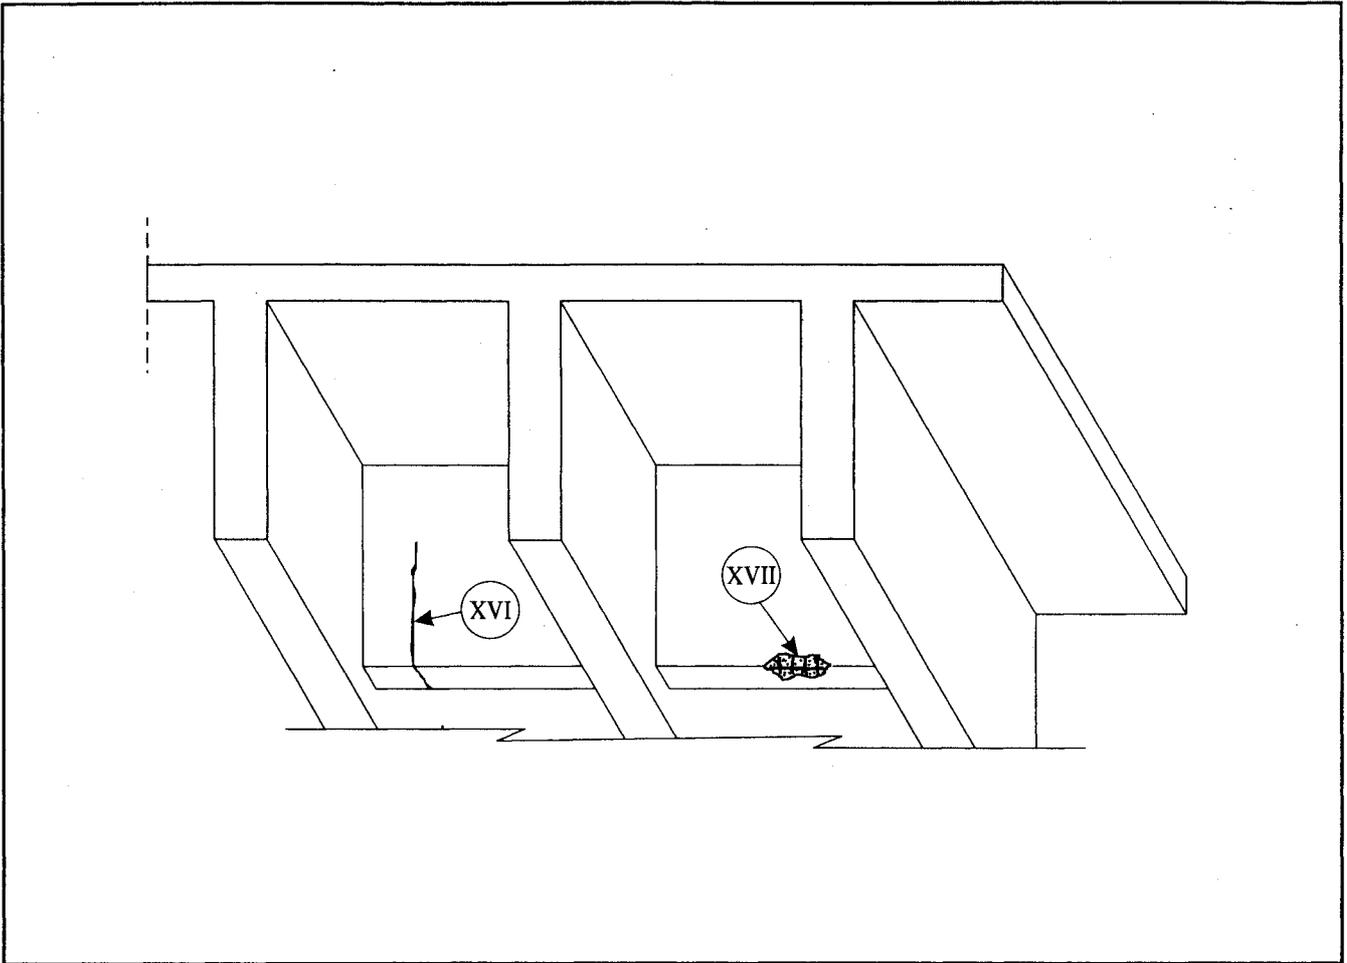
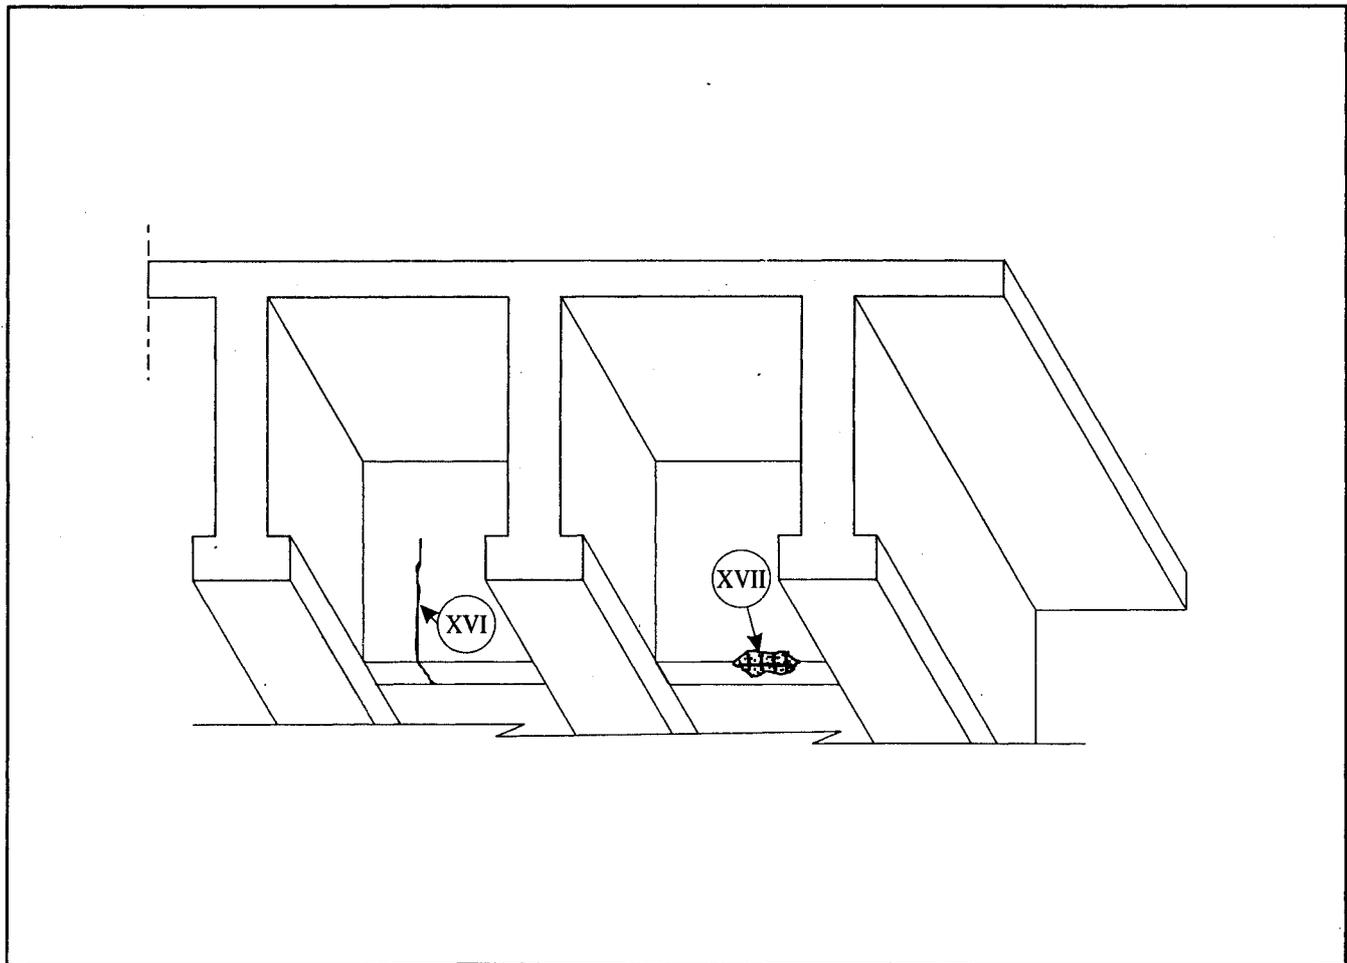
**ENTRETOISES**

N°	DESCRIPTION DES DEFAUTS	CLASSE	OBSERVATIONS COMMENTAIRES
66	<p>FISSURE(S) DE TYPE XVI</p> <p>Verticale(s), remontante(s) à partir de la sous-face de l'entretoise, parfois jusqu'au hourdis, peu nombreuses (1 à 3) située(s) :</p> <ul style="list-style-type: none"> <li>- soit en partie centrale de l'entretoise</li> </ul> <p>due(s) aux efforts de flexion longitudinale de l'entretoise</p> <ul style="list-style-type: none"> <li>- soit à quelques centimètres d'une poutre voisine</li> </ul> <p>due(s) à des efforts locaux à l'encastrement de l'entretoise sur la poutre</p> <ul style="list-style-type: none"> <li>. d'ouverture inférieure à 0,3 mm</li> <li>. d'ouverture comprise entre 0,3 et 0,6 mm</li> <li>. d'ouverture supérieure à 0,6 mm</li> </ul>	<p style="text-align: center;">1</p> <p style="text-align: center;">2</p> <p style="text-align: center;">2 à 3</p>	<p>Les fissures peuvent être situées plus proches de la jonction avec la poutre principale.</p>

67	<p>ECLATEMENT LOCALISE DE BETON AVEC MISE A NU D'ARMATURE(S) (DEFAUT XVII)</p> <p>dans l'angle inférieur d'une entretoise</p> <p>dû à la poussée exercée par l'oxydation des armatures sur le béton d'enrobage</p> <ul style="list-style-type: none"> <li>- sans réduction notable des sections des armatures apparentes</li> <li>- avec réduction importante des sections des armatures apparentes</li> </ul>	<p style="text-align: center;">2</p> <p style="text-align: center;">2E</p>	<p>Examiner l'incidence sur la sécurité des usagers.</p>

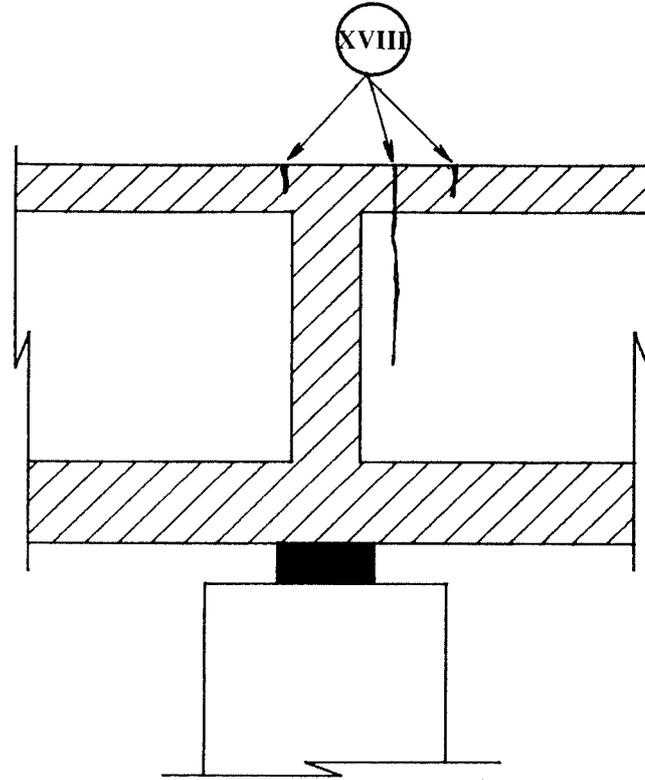
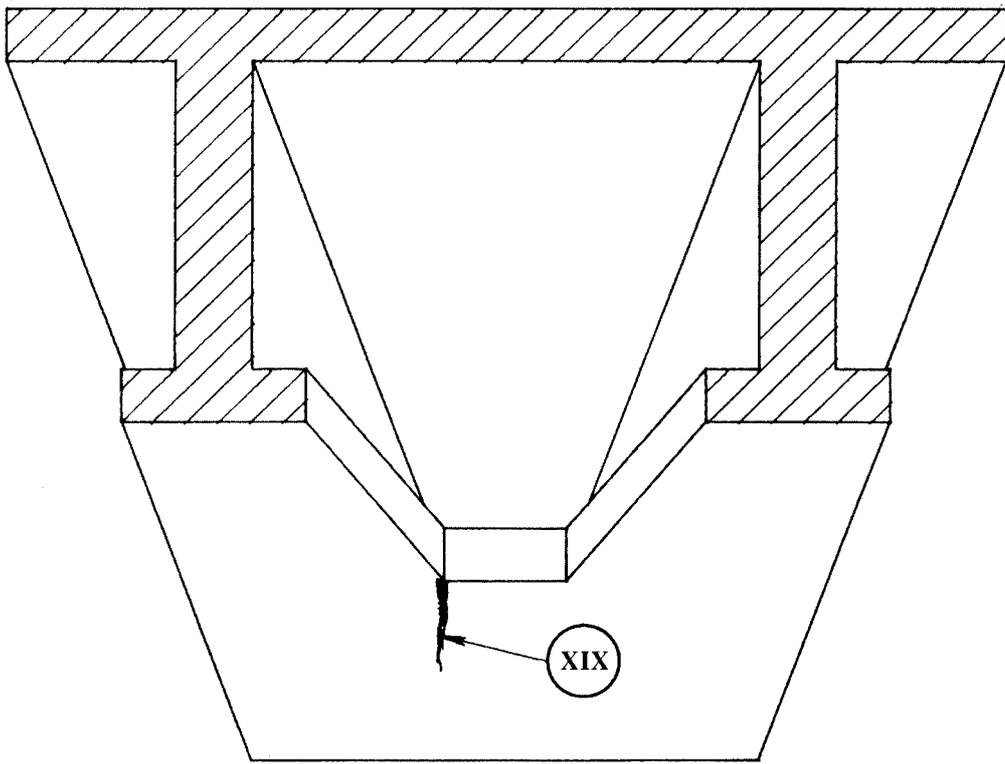
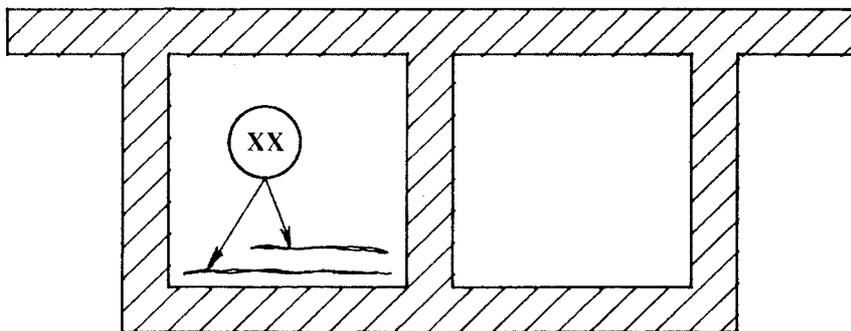
## CAS PARTICULIER DES PONTS A POUTRES CONTINUES SUR PILE

N°	DESCRIPTION DES DEFAUTS	CLASSE	OBSERVATIONS COMMENTAIRES
69	<p>FISSURES TRANSVERSALES DE PART ET D'AUTRE DE LA SECTION SUR APPUI INTERMEDIAIRE DE TYPE XVIII éventuellement, pour certaines d'entre elles, descendant le long des âmes des poutres</p> <p>traduisant le fonctionnement en flexion simple du hourdis (moment fléchissant sur appui du hourdis, l'entretoise constituant cet appui), accentué des effets de flexion générale du tablier</p> <p>- sèches, réparties, d'ouverture inférieure à 0,3 mm</p> <p>- avec venue d'eau ou efflorescences, d'ouverture inférieure à 0,3 mm</p> <p>- sèches ou avec venue d'eau, nombreuses et d'ouverture comprise entre 0,3 et 0,6 mm ou nombreuses et d'ouverture supérieure à 0,6 mm et traduisant alors une insuffisance de résistance à la flexion longitudinale et ou une mauvaise disposition constructive des armatures (groupement d'armatures au droit des poutres, peu d'armatures dans le hourdis).</p> <p><u>NB</u> : La fissuration peut régner sur plusieurs décimètres et ne naître qu'à partir de quelques décimètres mesurés à partir de la section sur appui du tablier.</p>	<p>1</p> <p>2E</p> <p>3</p>

N°	DESCRIPTION DES DEFAUTS	CLASSE	OBSERVATIONS COMMENTAIRES
70	<p>FISSURES DE TYPE XIX dues à la diffusion des efforts de compression exercés par la partie inférieure du tablier</p> <p>- sèches, d'ouverture inférieure à 0,3 mm</p> <p>- sèches ou avec venue d'eau ou efflorescence, d'ouverture comprise entre 0,3 et 0,6 mm</p> <p>- d'ouverture supérieure à 0,6 mm</p>	<p>1</p> <p>2E</p> <p>3</p>

N°	DESCRIPTION DES DEFAUTS	CLASSE	OBSERVATIONS COMMENTAIRES
71	<p>FISSURES DE TYPE XX dues à l'insuffisante reprise de la composante verticale de l'effort appliqué par le hourdis inférieur au niveau de la partie basse de l'entretoise sur appui (insuffisance d'étriers-suspentes dans l'entretoise)</p> <p>- d'ouverture inférieure à 0,3 mm</p> <p>- d'ouverture comprise entre 0,3 et 0,6 mm</p> <p>- d'ouverture supérieure à 0,6 mm</p>	<p>1</p> <p>2</p> <p>3</p>

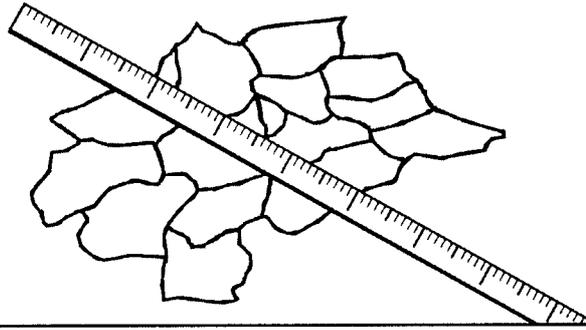
**72 - FAIENÇAGE SUPERFICIEL IRREGULIER**

N°	DESCRIPTION DES DEFAUTS	CLASSE	OBSERVATIONS COMMENTAIRES
72	<p>FAIENÇAGE SUPERFICIEL IRREGULIER</p> <p>dû à une dessiccation trop rapide du béton à l'exécution par défaut de cure</p> <p>dès lors qu'il s'agit bien de ce phénomène et pas du début de la manifestation d'une alcali-réaction (désordre 73) dans le béton</p>	1 ou 2	
73	<p>MAILLAGE "REGULIER" DE FISSURES</p> <p>- ne traduisant pas un phénomène d'alcali-réaction (maillage reproduisant le ferrailage de peau, par exemple)</p> <p>- traduisant le développement d'une alcali-réaction</p> <p><u>NB</u> : à rapprocher du défaut n° 43</p>	1 ou 2  2E à 3U	<p>Selon l'agressivité du milieu environnant</p> <p>A apprécier en fonction de l'intensité de la fissuration et de sa répercussion sur le fonctionnement mécanique de l'ouvrage</p>
74	<p>ECAILLAGE DU BETON</p> <p>se traduisant par un décollement du mortier de peau du béton et laissant apparents les agrégats,</p> <p>dû . à un effort mécanique excessif et/ou . à l'action du gel et/ou . à l'agressivité du milieu environnant (attaque chimique du béton) et/ou . à une mauvaise qualité du béton</p>	2 à 3	<p>Selon l'étendue, la localisation et l'évolution possible.</p>
