# IQQA

IMAGE  
DE LA QUALITÉ  
DES OUVRAGES D'ART

**PONT DALLE  
NERVUREE  
OU PONT  
A NERVURES  
EN BETON  
PRECONTRAIT**

**CATALOGUE  
DES DESORDRES**

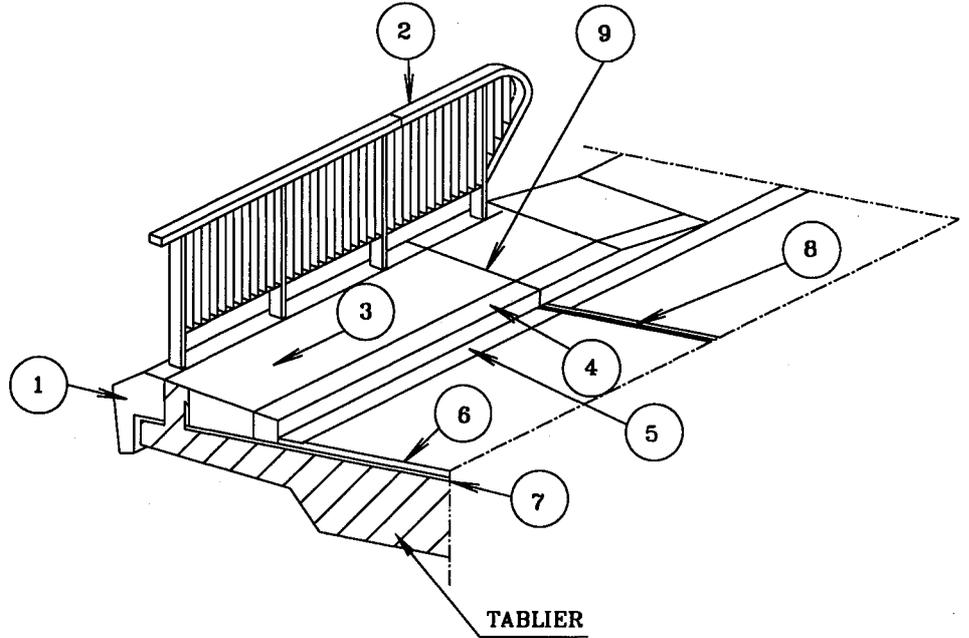
## EQUIPEMENTS

- 1 - CORNICHE
- 2 - DISPOSITIF DE RETENUE
- 3 - TROTTOIR
- 4 - BORDURE DE TROTTOIR
- 5 - CANIVEAU
- 6 - COUCHE DE ROULEMENT
- 7 - CHAPE D'ETANCHEITE
- 8 - JOINT DE CHAUSSEE
- 9 - JOINT DE TROTTOIR

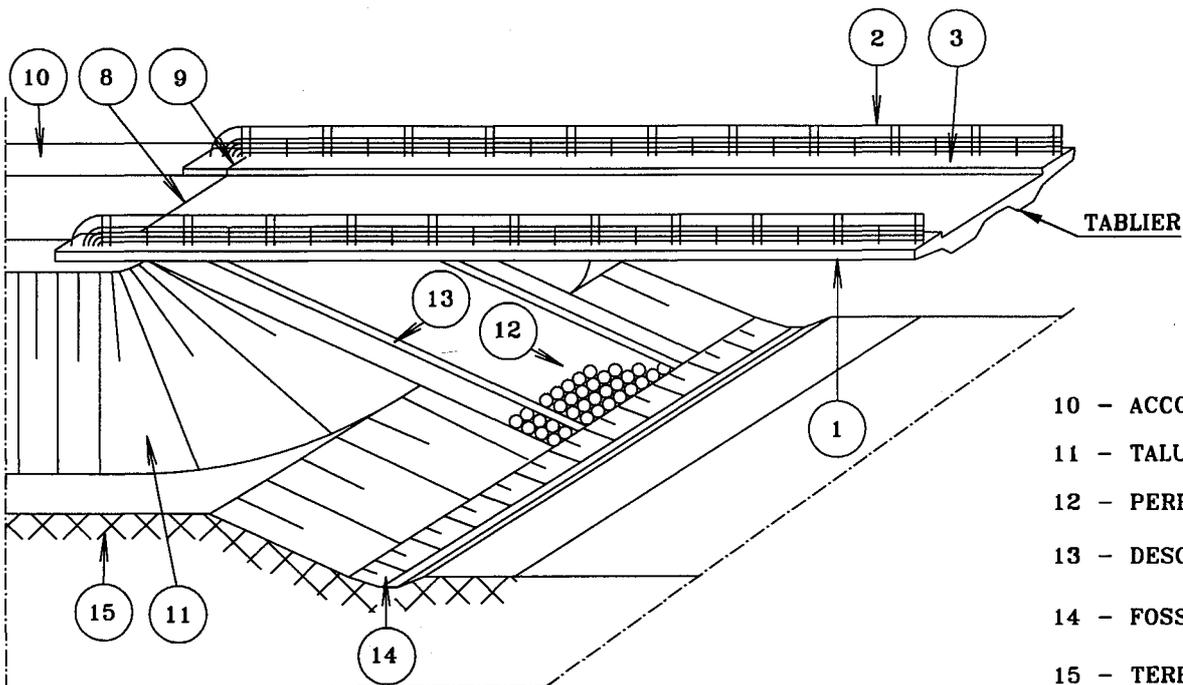
## ELEMENTS DE PROTECTION - ABORDS

- 10 - ACCOTEMENT
- 11 - TALUS EN REMBLAI
- 12 - PERRE
- 13 - DESCENTE D'EAU
- 14 - FOSSE
- 15 - TERRAIN NATUREL

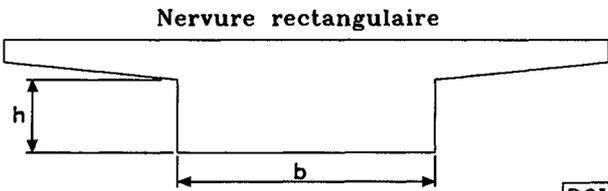
NERVURE UNIQUE LARGE

## DISTINCTION ENTRE PONT A NERVURES ET PONT DALLE NERVURÉE

**Les critères significatifs sont :**

- ◆ **h, la hauteur de la surépaisseur**                      voir sur les croquis
- ◆ **b, la largeur à la base**                                      de la page ci-contre
- ◆ **la comparaison entre b et 3 fois h**

⇒ **Si  $b < 3h$  : on parle de nervures. On peut avoir une nervure unique large (b restant inférieure à 3 fois h) ou plusieurs nervures.**

⇒ **Si  $b > 3h$ , on parle de pont dalle nervurée à condition d'avoir au moins deux ponts dalles accolés, pour chacun desquels b est supérieure à 3 fois h. Dans le cas contraire, on parle simplement de pont dalle.**

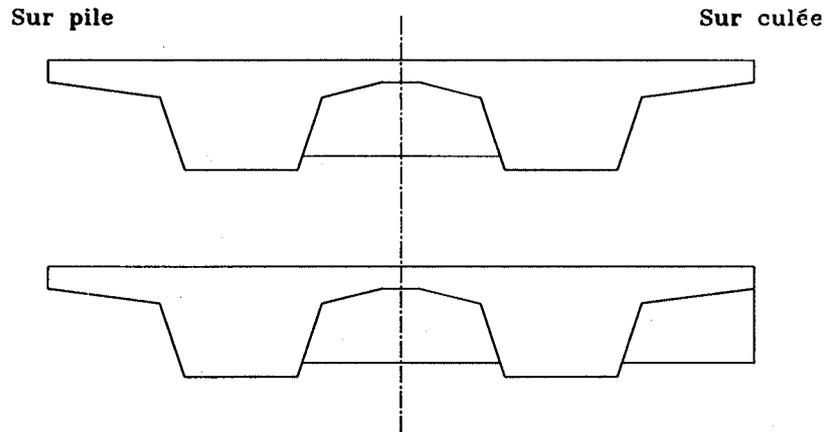
## COUPES TRANSVERSALES

## DIFFERENTS TYPES D'ENTRETOISEMENT

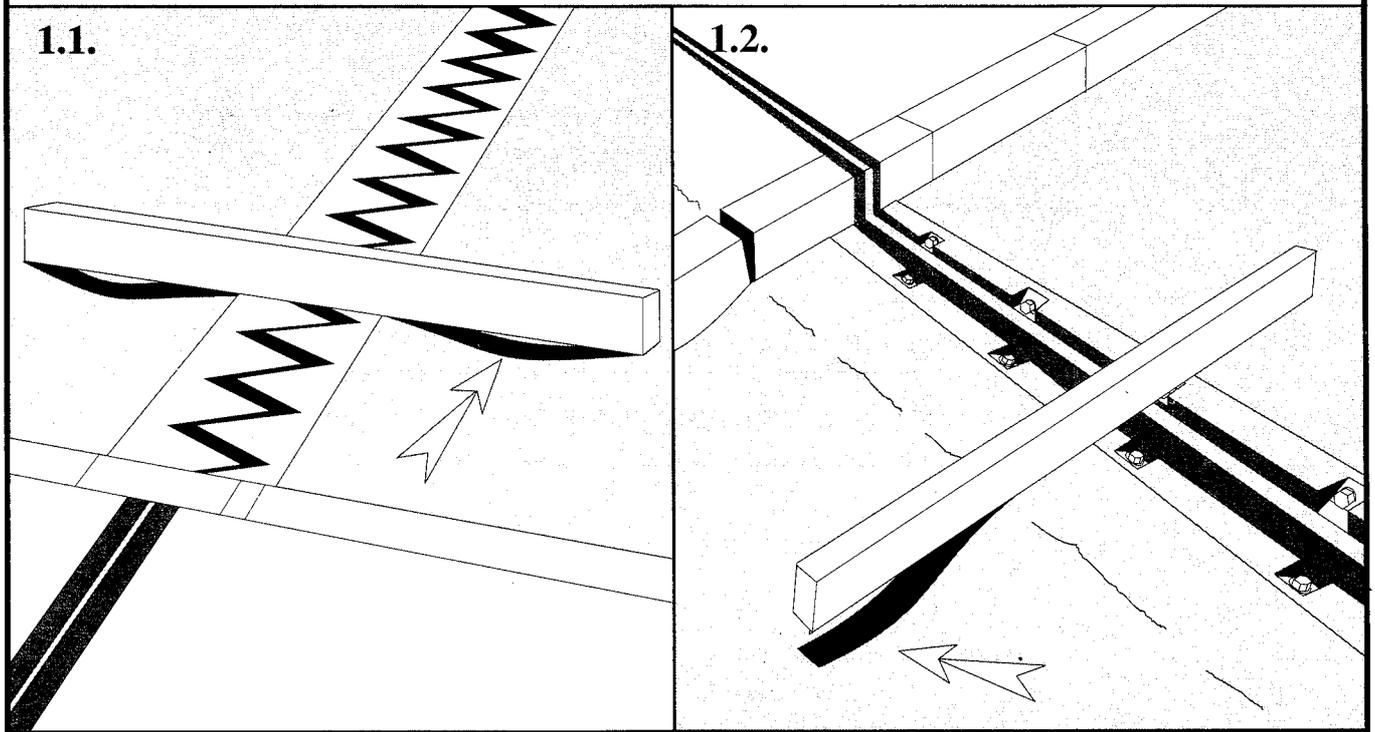
## 1 - DEFORMATION VERS LE BAS

N°	DESCRIPTION DES DÉFAUTS	CLASSE	OBSERVATIONS COMMENTAIRES
1	<b>DÉFORMATION VERS LE BAS</b>		
	<p><b>1.1. DE PART ET D'AUTRE DU JOINT DE CHAUSSEE</b> (cas d'un joint mécanique)</p> <p>due à la déformabilité de la chaussée par opposition à la rigidité du solin</p> <ul style="list-style-type: none"> <li>- de flèche inférieure ou égale à 5 mm</li> <li>- de flèche supérieure à 5 mm</li> </ul>	<p>1</p> <p>2</p>	Examiner l'incidence sur la sécurité des usagers.
<p><b>1.2. A L'ARRIÈRE DU MUR GARDE-GREVE D'UNE CULÉE</b></p> <p>due . à un mauvais comportement de la chaussée elle-même (fluage) et/ou . au tassement différentiel entre les zones proches du mur garde-grève et les zones éloignées du remblai d'accès, (phénomène souvent accentué en l'absence de dalle de transition) et/ou . à une rotation importante de la dalle de transition</p> <ul style="list-style-type: none"> <li>- de flèche inférieure à 2 cm</li> <li>- de flèche supérieure à 2 cm</li> </ul>	<p>1 ou 2</p> <p>2E</p>	Examiner l'incidence sur la sécurité des usagers. 2E signifie que, si l'on ne procède pas sans tarder à un entretien spécialisé, le mur garde-grève de la culée et/ou les abouts du tablier peuvent être affectés par les effets dynamiques du passage des véhicules routiers.

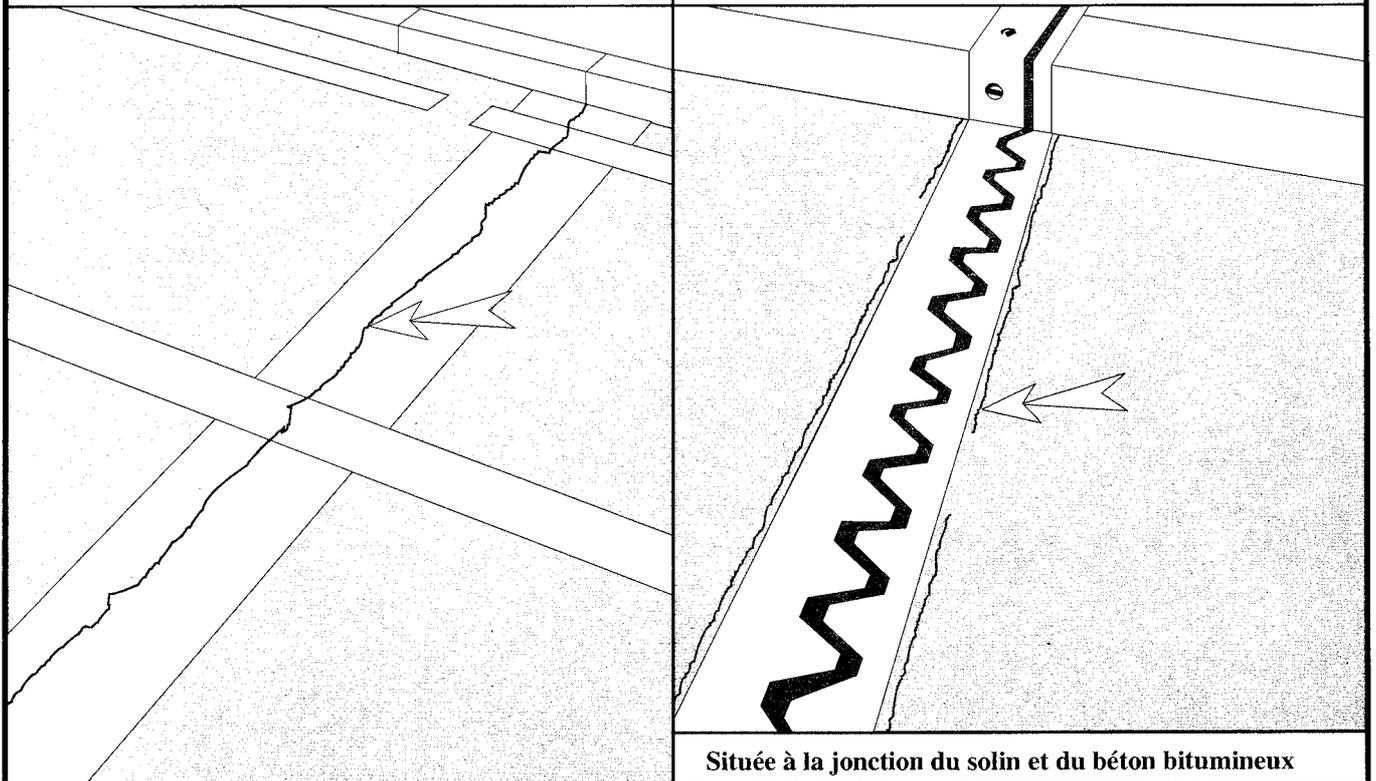
## 3 - FISSURE(S) TRANVERSALE(S) AU DROIT DU JOINT DE CHAUSSEE

Cas du joint sous le béton bitumineux

Cas du joint mécanique apparent

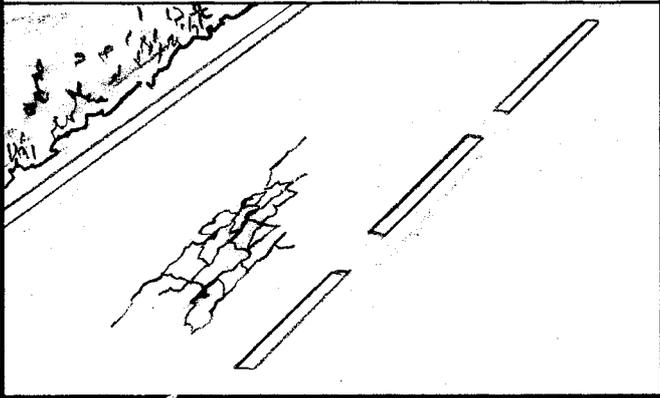
**4 - FAIENCAGE**

N°	DESCRIPTION DES DÉFAUTS	CLASSE	OBSERVATIONS COMMENTAIRES
4	<b>FAÏENÇAGE</b> à l'aplomb de l'ouvrage ou à ses abords dû . à une fatigue excessive de la couche de roulement sur l'ouvrage ou . à un mauvais comportement des matériaux de chaussée hors ouvrage	1 ou 2	
5	<b>NID(S) DE POULE</b> à l'aplomb de l'ouvrage ou à ses abords dû(s) . à la mauvaise qualité à la fabrication ou à la mise en œuvre des matériaux de chaussée, et/ou . à un défaut d'adhérence de la couche de roulement sur la chape d'étanchéité	1 ou 2	Examiner l'incidence sur la sécurité des usagers.
6	<b>DÉFAUTS DE SURFACE</b> tels que flache, pelade, orniérage, bourrelet, remontée d'eau à l'aplomb de l'ouvrage ou à ses abords dus à un mauvais comportement des matériaux de la chaussée	1 ou 2	Examiner l'incidence sur la sécurité des usagers.
7	<b>AFFAISSEMENT DE LA CHAUSSÉE A L'ARRIÈRE DU MUR GARDE-GREVE D'UNE CULÉE</b> dû . à une dégradation du corps de la chaussée elle-même se traduisant par une dénivellation entre le mur garde-grève et celle-ci et/ou . au comportement du remblai (tassement, cavités par entraînement de fines, affouillement ou cavité sous le chevêtre ou la semelle de fondation de la culée etc...)	2E	Risque pour le mur garde-grève.

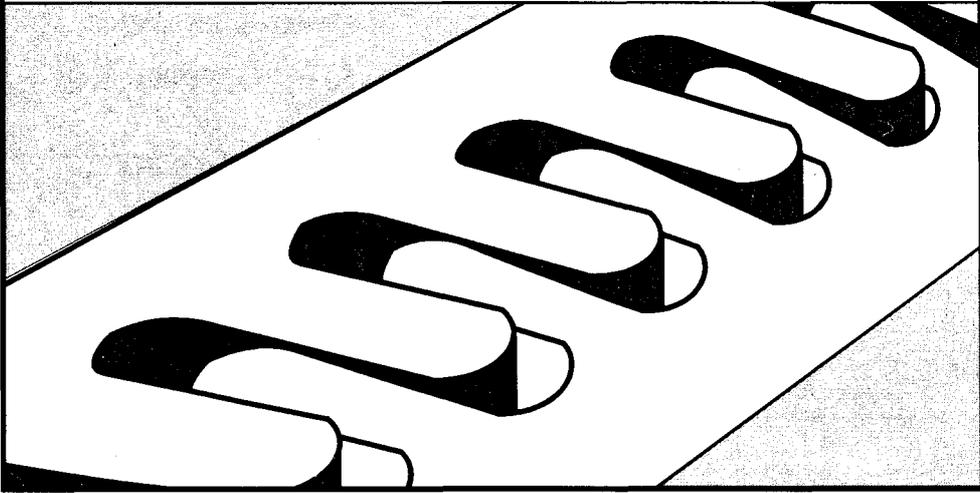
## 22 - DECALAGE RELATIF EN ELEVATION

N°	DESCRIPTION DES DÉFAUTS	CLASSE	OBSERVATIONS COMMENTAIRES
21	<p>DÉGRADATION DU SOLIN EN ASPHALTE OU EN BÉTON DE CIMENT</p> <p>affecté de gonfles, cloques, épaufrures, ou fissures</p>	1 ou 2	
22	<p>DÉCALAGE RELATIF EN ÉLÉVATION ENTRE LES ÉLÉMENTS CONSTITUTIFS DU JOINT</p> <p>dû . soit à un défaut de pose  . soit à la défaillance d'un ou de plusieurs appareils d'appui ou d'un appui du tablier (mouvement : tassement, basculement) ou de la dalle de transition  . soit à une rupture d'un ou de plusieurs dispositifs d'ancrage</p> <ul style="list-style-type: none"> <li>- localisé à quelques éléments</li> <li>- étendu sur toute la longueur du joint et avec une hauteur de décalage inférieure à 5 mm</li> <li>- étendu sur toute la longueur du joint et avec une hauteur de décalage supérieure à 5 mm</li> </ul> <p><b>NB</b> : A rapprocher du défaut n° 48 et par ailleurs des défauts relatifs aux appuis et appareils d'appui traités dans les documents correspondants :</p> <ul style="list-style-type: none"> <li>- culée en maçonnerie : n° 123, 132, 165, 168, 172, 175 et 178</li> <li>- pile en maçonnerie : n° 203, 221, 225, 238, 241, 245, 248 et 251</li> <li>- culée en béton armé : n° 114, 179, 182, 186, 189 et 192</li> <li>- pile en béton armé : n° 209, 228, 231, 234, 237 et 240</li> </ul>	<p>1 ou 2</p> <p>1 ou 2</p> <p>2</p>

A titre d'exemple, le défaut n° 22 page 21 du catalogue des désordres relatif au pont-dalle en béton armé :

- Si le défaut résulte d'une mauvaise pose, le diagnostic étant par ailleurs confirmé par le fait qu'il est "localisé à quelques éléments" du joint, alors la classe proposée est 1 ou 2.

- Si le défaut est "étendu sur toute la longueur du joint", la classe proposée est 1 ou 2 si la hauteur de décalage est inférieure à 5 mm et 2 si elle est supérieure à 5 mm; le défaut est soit, comme dans le cas précédent, un défaut de pose, soit la conséquence d'un déplacement relatif.

Ainsi, à titre d'exemple, le défaut n° 22 commenté ci-dessus pourrait être classé "S" si la dénivellation était suffisamment importante pour compromettre la sécurité des usagers.

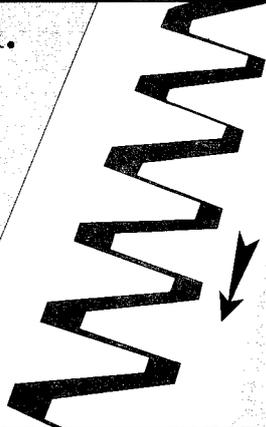
23.1.

Cas du joint à peigne ou à dents

23	<p>DÉCALAGE RELATIF TRANSVERSAL ENTRE LES ÉLÉMENTS CONSTITUTIFS DU JOINT</p> <p>dû . à un mouvement relatif entre le tablier et les appuis  ou . à un défaut de pose</p> <p>23.1. - <u>Cas du joint à peignes ou à dents</u></p> <ul style="list-style-type: none"> <li>. sans contact entre les éléments en vis-à-vis</li> <li>. avec contact entre les éléments en vis-à-vis</li> </ul> <p>23.2. - <u>Cas du joint à lèvres ou à bandes</u>  avec décalage associé des bordures ou des corniches</p> <ul style="list-style-type: none"> <li>. inférieur ou égal à 2 cm</li> <li>. supérieur à 2 cm</li> </ul> <p><b>NB</b> : A rapprocher des défauts n° 9, 13 et 15 et par ailleurs des défauts relatifs aux appuis et appareils d'appui traités dans les documents correspondants :</p> <ul style="list-style-type: none"> <li>- culée en maçonnerie : n° 132. - pile en maçonnerie : n° 225.</li> <li>- culée en béton armé : n° 114. - pile en béton armé : n° 209.</li> </ul>	<p>1</p> <p>2</p> <p>1</p> <p>2</p>

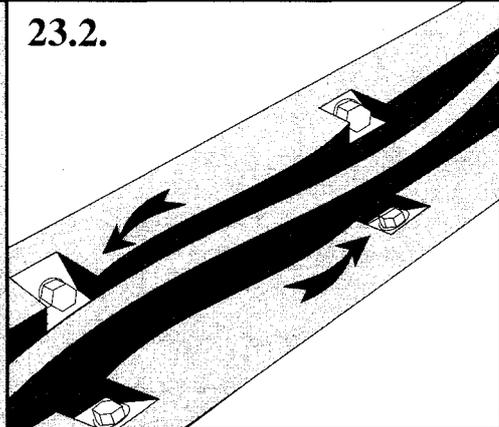
23.2.

Cas du joint à lèvres ou à bandes

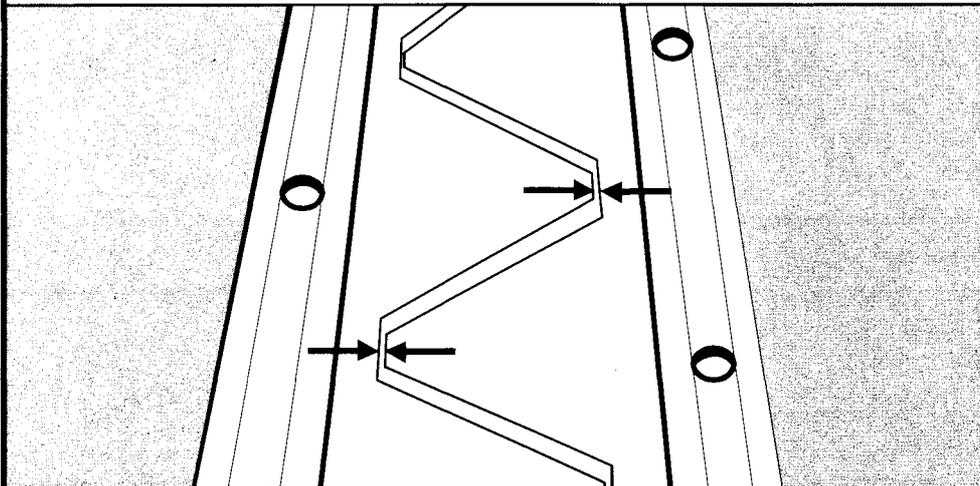
## 24 - CONTACT EN VIS-A-VIS

24	<p>CONTACT DES ÉLÉMENTS DU JOINT EN VIS-A-VIS</p> <ul style="list-style-type: none"> <li>- dû à un souffle insuffisant ou à un défaut de pose</li> <li>- dû à des mouvements d'appui</li> </ul> <p><b>NB</b> : A rapprocher du défaut n° 48 et par ailleurs des défauts relatifs aux appuis et appareils d'appui traités dans les documents correspondants :</p> <ul style="list-style-type: none"> <li>- culée en maçonnerie : n° 123, 132, 165, 168 et 175</li> <li>- pile en maçonnerie : n° 225, 238, 241 et 248</li> <li>- culée en béton armé : n° 114, 179, 182 et 189</li> <li>- pile en béton armé : n° 209, 228, 230 et 237</li> </ul>	<p>2 à 2E</p> <p>2E</p>	<p>Examiner l'incidence sur la sécurité des usagers</p>

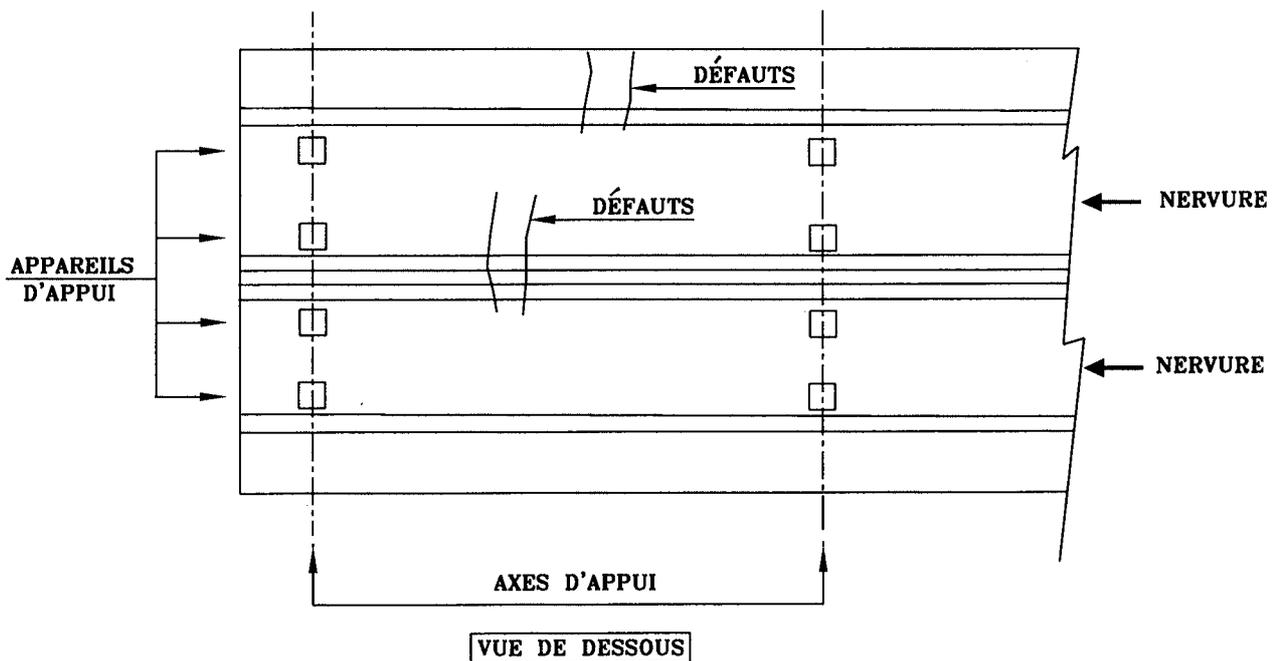
#### CONVENTION DE REPRÉSENTATION DE CERTAINS DÉFAUTS:

Dans les pages qui suivent, certains défauts sont représentés sur des vues de dessous du tablier.

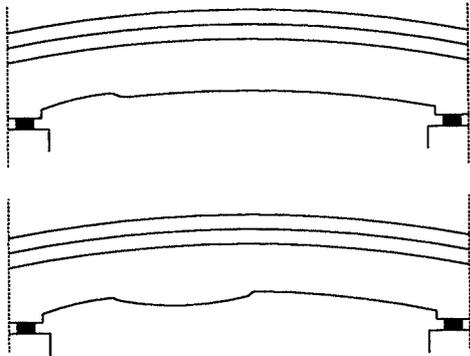
**47.1. Localisée**

**47 - FLÈCHE LONGITUDINALE VERS LE BAS EN TRAVÉE**

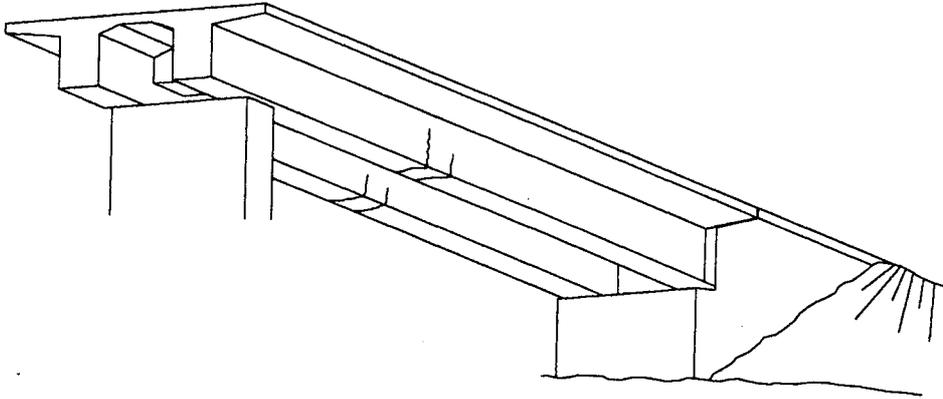
51.1 - DE TYPE I, situées dans la partie centrale d'une travée

## 51. FISSURES TRANSVERSALES

N°	DESCRIPTION DES DÉFAUTS	CLASSE	OBSERVATIONS COMMENTAIRES
51	FISSURES TRANSVERSALES		L'appréciation de la classe tiendra compte du fait que l'insuffisance de précontrainte est originelle ou due à d'autres raisons (réduction de section d'armature par corrosion, par exemple).  Selon l'importance.

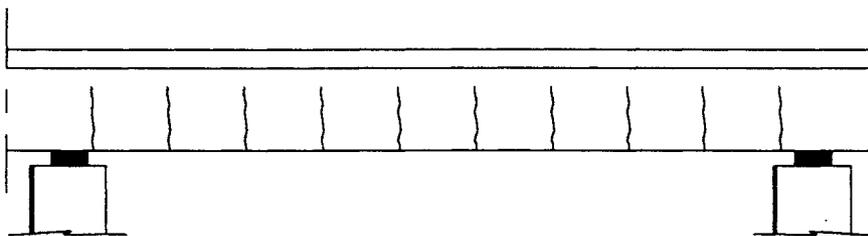
51.3 - DE TYPE III, réparties sur toute la longueur de la travée

51.3 TYPE III  réparties sur toute la longueur de la travée  dues au retrait longitudinal du béton gêné par les coffrages, favorisé par une mise en précontrainte tardive  - sèches et d'ouverture inférieure à 0,1 mm  - avec venue d'eau et/ou accompagnées d'efflorescences et/ou d'ouverture supérieure à 0,1 mm	1  2E à 3

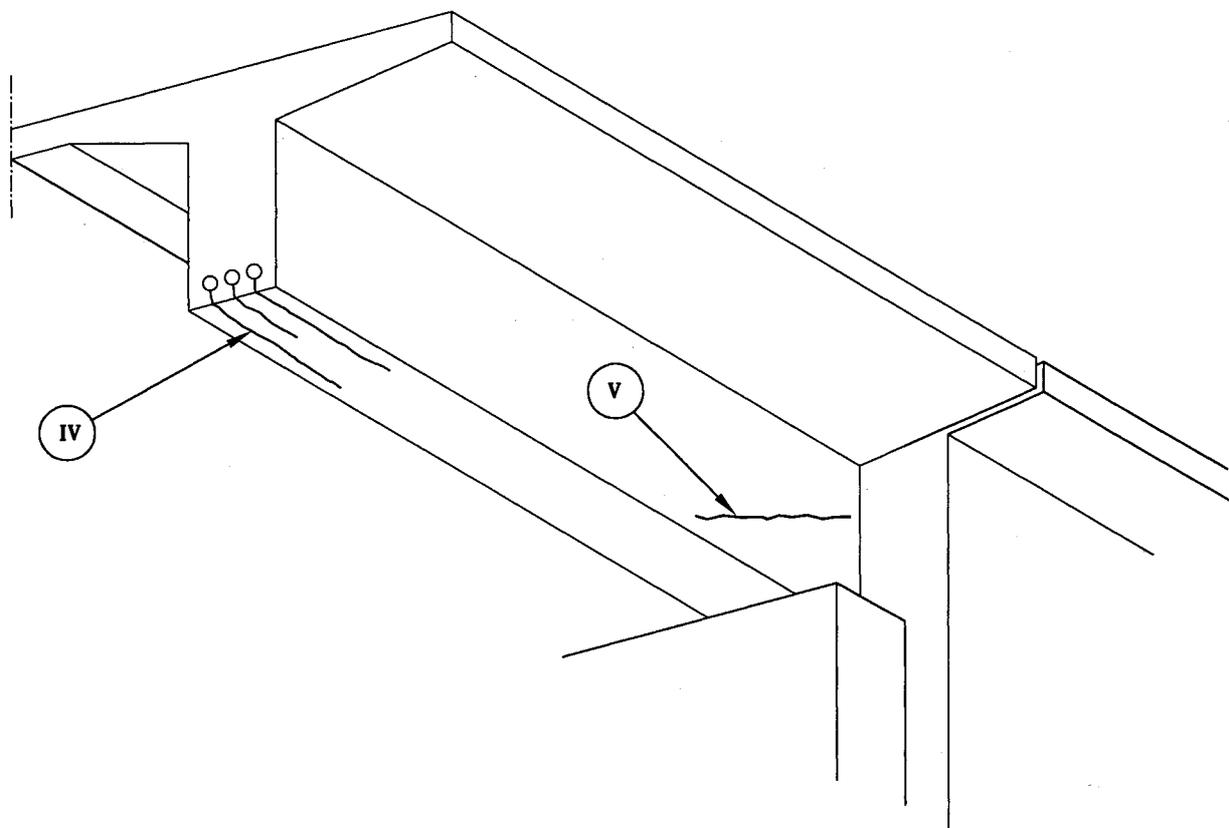
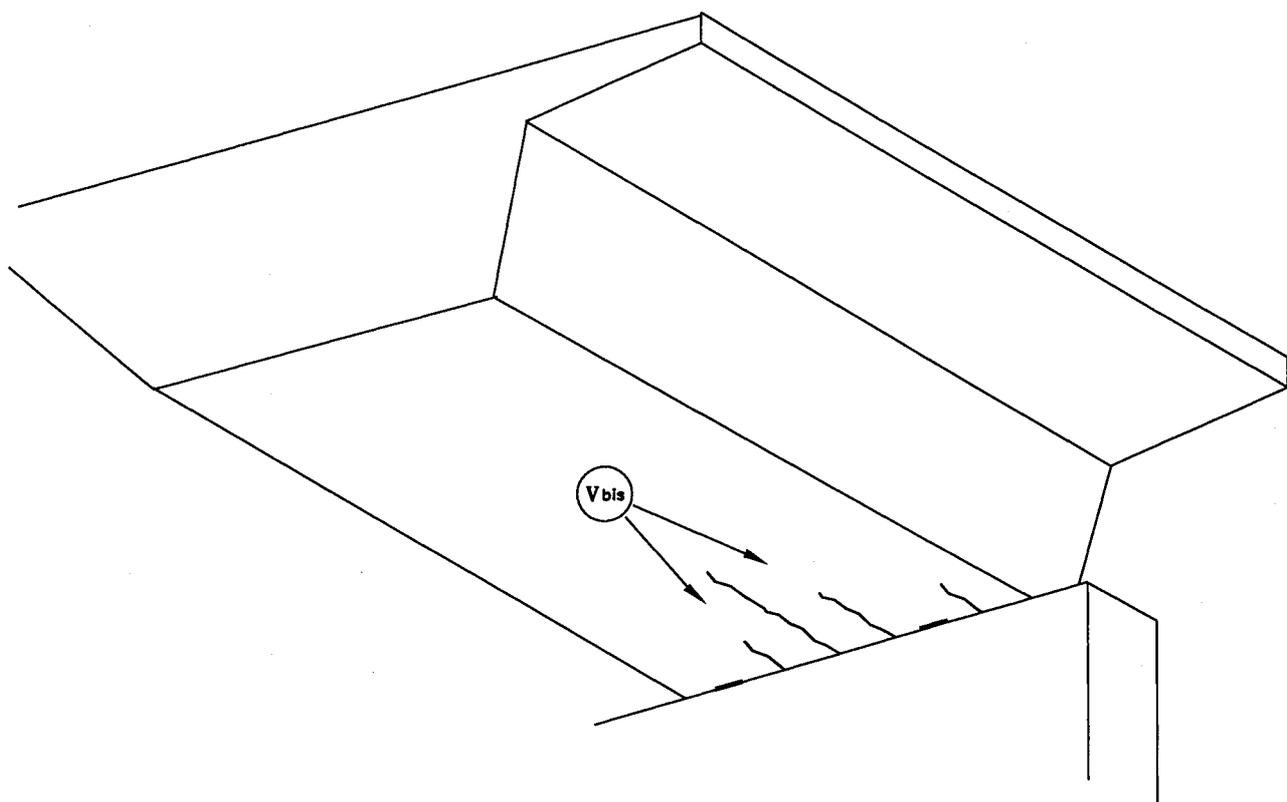
### 52. FISSURES LONGITUDINALES

N°	DESCRIPTION DES DÉFAUTS	CLASSE	OBSERVATIONS COMMENTAIRES
52	FISSURES LONGITUDINALES		
	<p>52.1 DE TYPE IV</p> <p>Fissure(s) suivant le tracé d'un (ou de plusieurs) câble(s) et régnant sur tout ou partie de la longueur de celui-ci (ceux-ci), le plus souvent dans la zone à mi-portée de la travée</p> <p>due . à une compression excessive ou mal reprise par des armatures passives (cadres de talon) apparaissant généralement à la mise en tension</p> <p>et/ou . à la corrosion du conduit dans lequel est logé le câble et peut être même du câble (béton poreux, conduit mal injecté et alimenté en eau)</p> <ul style="list-style-type: none"> <li>- Fissure sèche le long d'un seul câble et d'ouverture inférieure à 0,3 mm</li> <li>- Fissures sèches le long d'un ou de plusieurs câbles</li> <li>- Fissures avec venue d'eau, avec ou sans coulures de calcite</li> <li>- Fissure(s) avec venue d'eau, traces de rouille et/ou éclatements localisés ou étendus de béton et mise à nu d'armatures principales avec réduction des sections des armatures actives et/ou rupture de certaines d'entre elles</li> </ul>	<p style="text-align: center;">1</p> <p style="text-align: center;">2</p> <p style="text-align: center;">2E à 3</p> <p style="text-align: center;">3U</p>

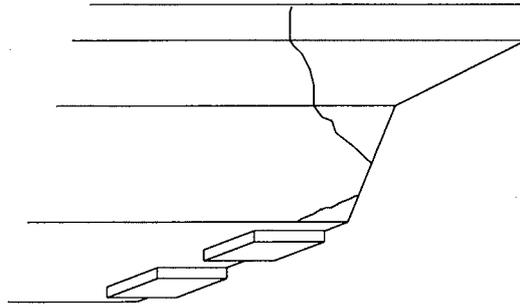
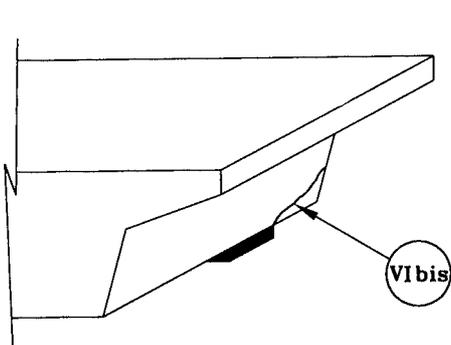
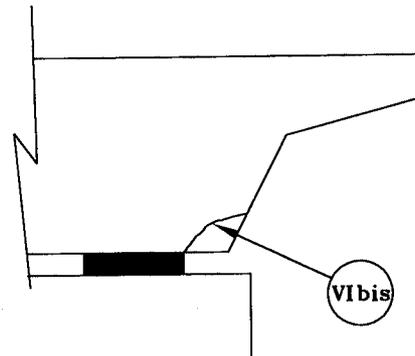
### 53. FISSURES OBLIQUES

53 - DE TYPE VI, situées à l'about de(s) nervure(s) sur culée se prolongeant sur les encorbellements

N°	DESCRIPTION DES DÉFAUTS	CLASSE	OBSERVATIONS COMMENTAIRES
53	<p><b>FISSURES OBLIQUES DE TYPE VI</b></p> <p>située(s) à l'about de(s) nervure(s) sur culée</p> <p>dues à l'insuffisance des armatures de couture transversale par rapport aux efforts de diffusion de la précontrainte</p> <p>53.1 - sèches, d'ouverture inférieure à 0,3 mm</p> <p>53.2 - avec venue d'eau et/ou accompagnées d'efflorescences ou d'ouverture supérieure à 0,3 mm</p>	<p>1 à 2</p> <p>2E</p>	<p>Selon l'ouverture.</p>
53 bis	<p><b>ÉCLATEMENT(S) DES ARÊTES INFÉRIEURES DE(S) NERVURE(S) DANS LES ZONES SUR APPUIS (DÉFAUT VI bis)</b></p> <p>dues . aux efforts de diffusion de la réaction d'appui dans la nervure liés à une insuffisance des armatures de frettage</p> <p>et/ou . à des efforts dus aux points de contact avec des gravats, coffrages laissés en place</p> <p>- n'intéressant pas la surface de l'appareil d'appui</p> <p>- intéressant la surface de l'appareil d'appui</p>	<p>2</p> <p>3</p>

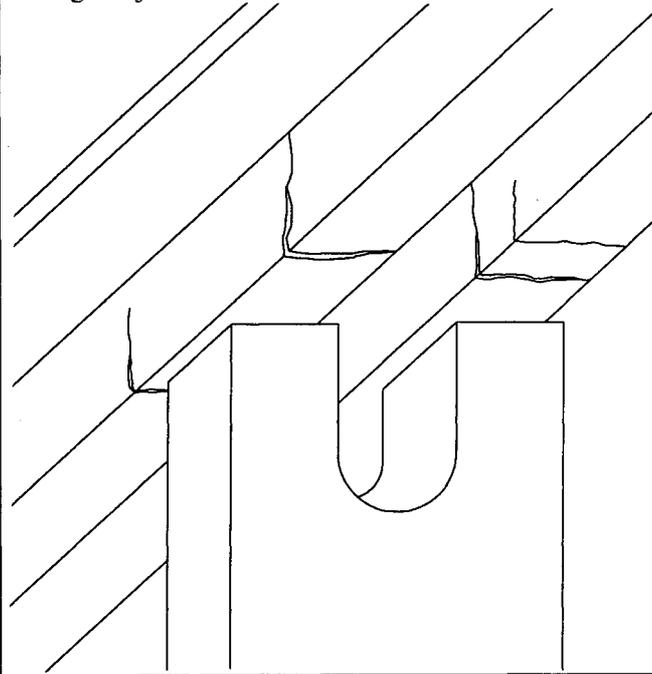
**CAS D'UN TABLIER CONTINU SUR PILE(S)****54 - FISSURES TRANSVERSALES**

54.1 DE TYPE VII, située près des piles remontant le long des joues de la nervure

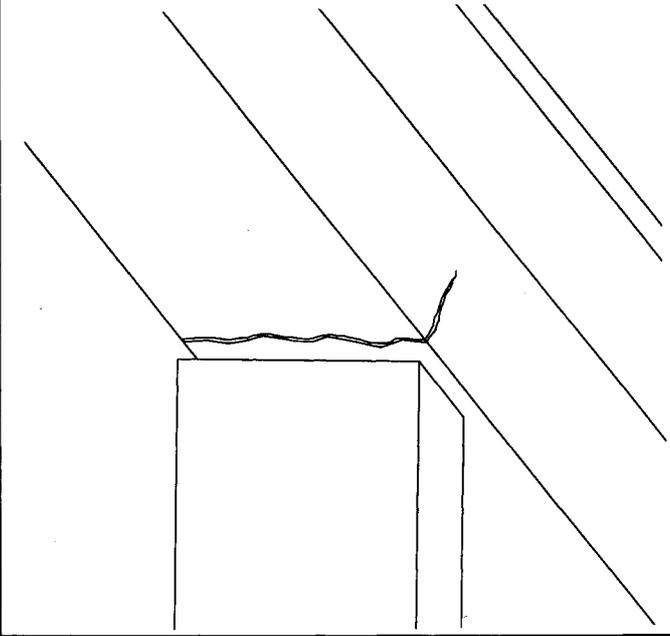
54.2 DE TYPE VIII, à l'aplomb ou à proximité d'une pile, pouvant remonter le long des joues de la nervure

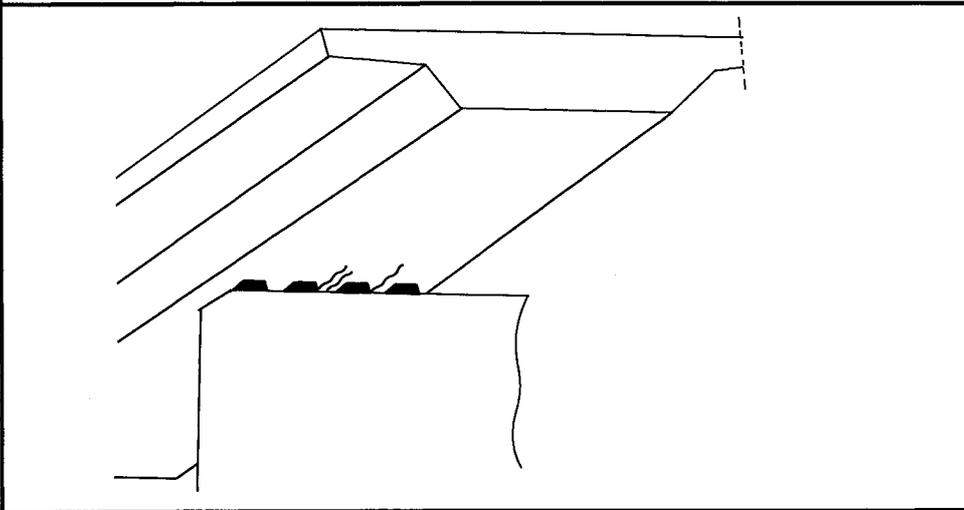
**55 - FISSURES LONGITUDINALES DE TYPE XII,**  
situées près des piles

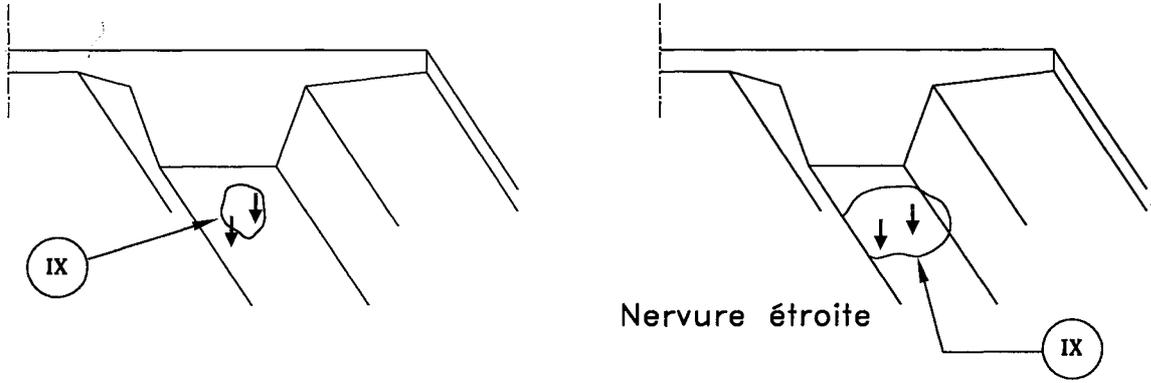
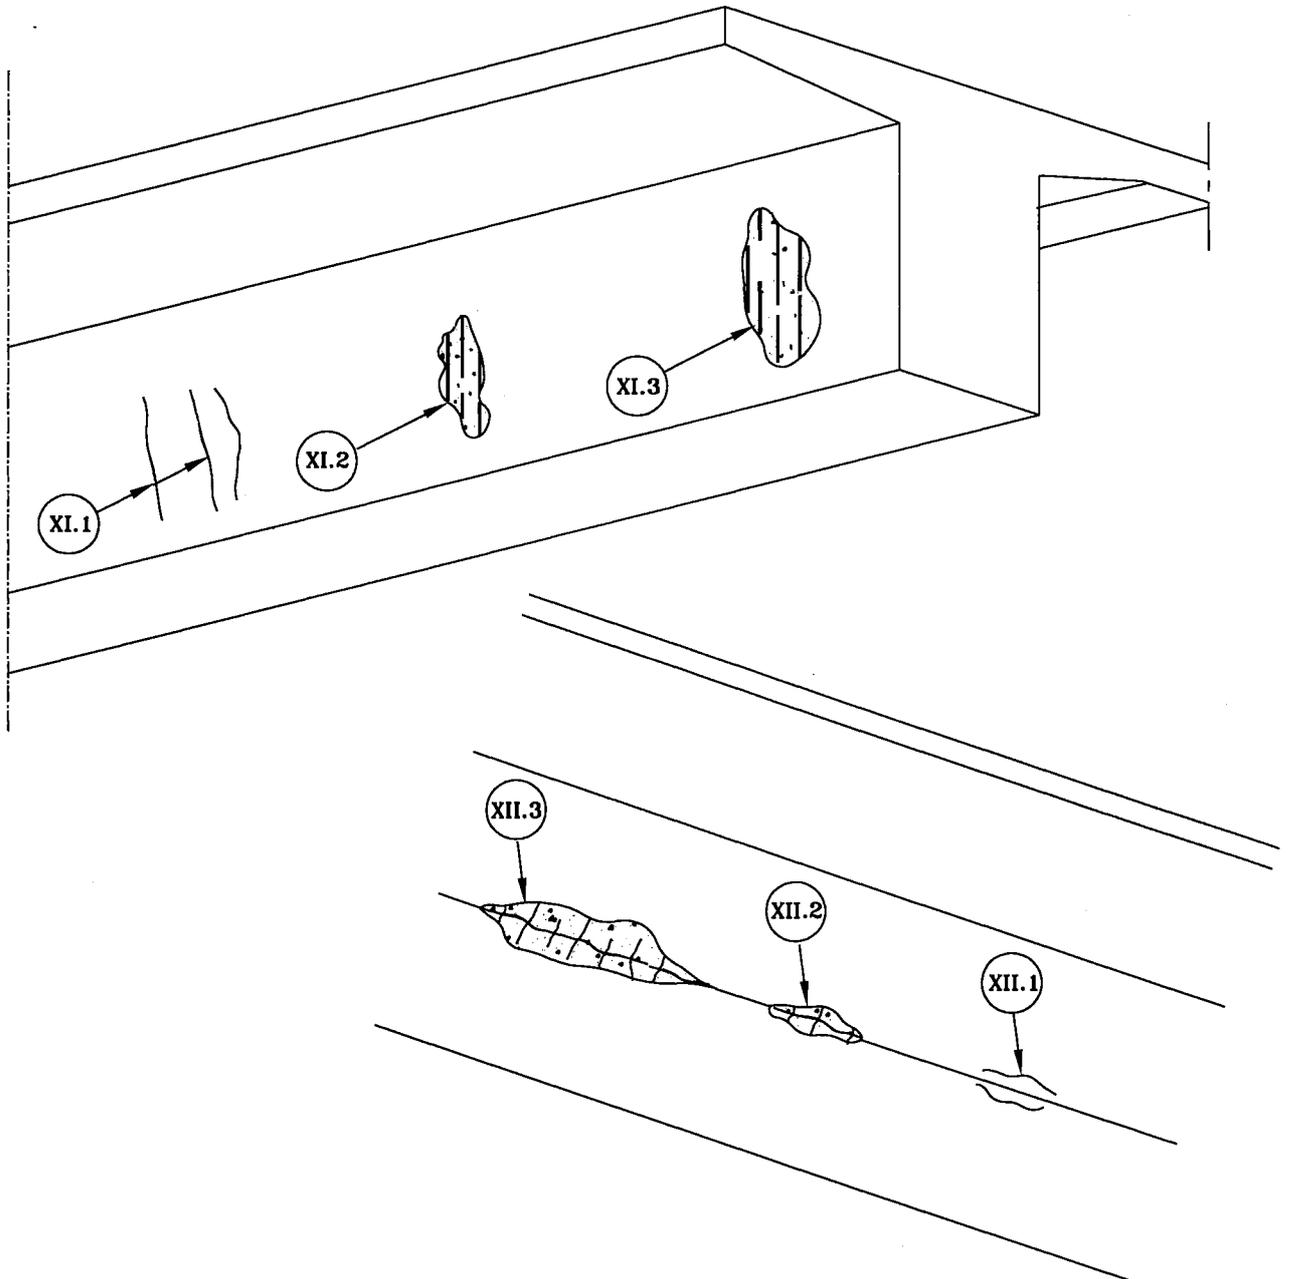
N°	DESCRIPTION DES DÉFAUTS	CLASSE	OBSERVATIONS COMMENTAIRES
56	<p><b>FRACTURATION - DÉCOLLEMENT (DÉFAUT IX)</b></p> <p>situés le plus généralement dans la zone centrale d'une travée</p> <p>due à la poussée, au vide exercée par un ou plusieurs câbles de précontrainte présentant un festonnage</p>	2E à 3	3 s'il y a risque de corrosion des armatures actives. Examiner l'incidence sur la sécurité des usagers.
57	<p><b>FISSURATION AVEC ÉCLATEMENT VERTICAL D'UNE JOUE DE NERVURE, DE TYPE XI</b></p> <p>au droit des armatures transversales due à un enrobage insuffisant de celles-ci</p> <p>XI.1 - sans trace de rouille ni éclatement du béton</p> <p>XI.2 - avec traces de rouille et/ou quelques armatures verticales apparentes sur de courtes longueurs et faiblement oxydées</p> <p>XI.3 - avec de nombreuses armatures verticales apparentes, sur de grandes longueurs et fortement oxydées jusqu'à parfois la rupture de certaines d'entre elles</p> <ul style="list-style-type: none"> <li>. situées hors de la zone d'about de la nervure</li> <li>. situées notamment dans la zone d'about de la nervure</li> </ul>	<p>1</p> <p>2</p> <p>2E à 3</p> <p>3 à 3U</p>	Examiner l'incidence sur la sécurité des usagers.

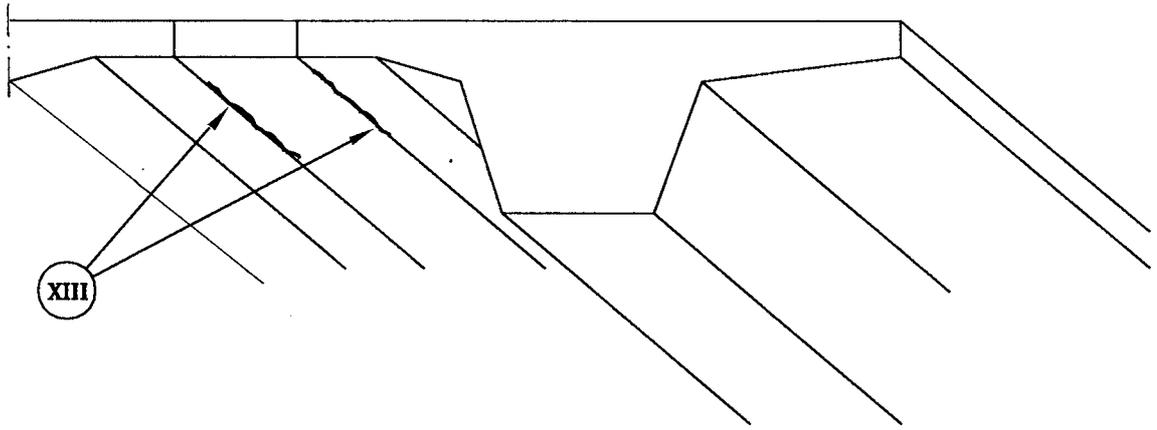
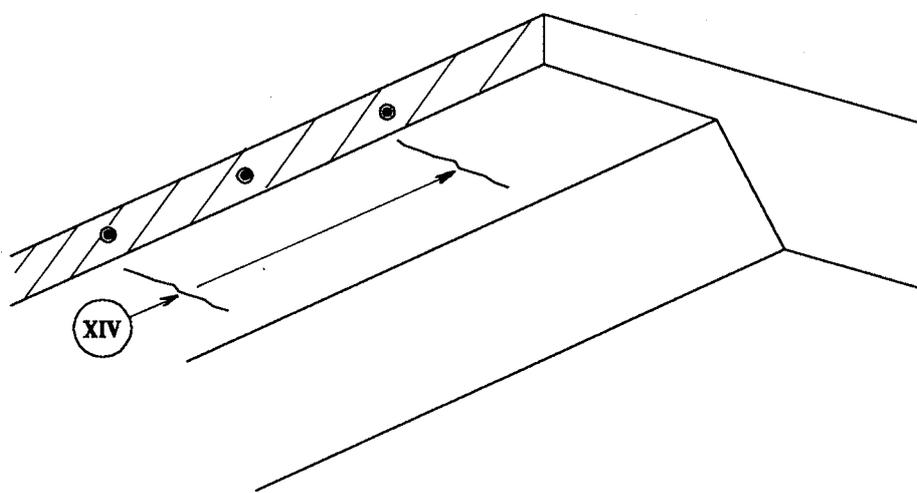
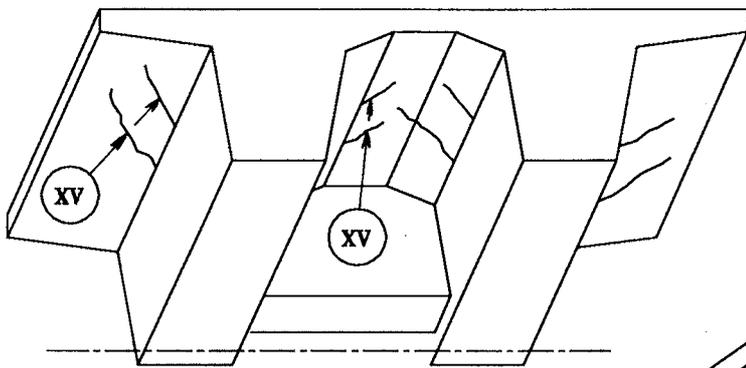
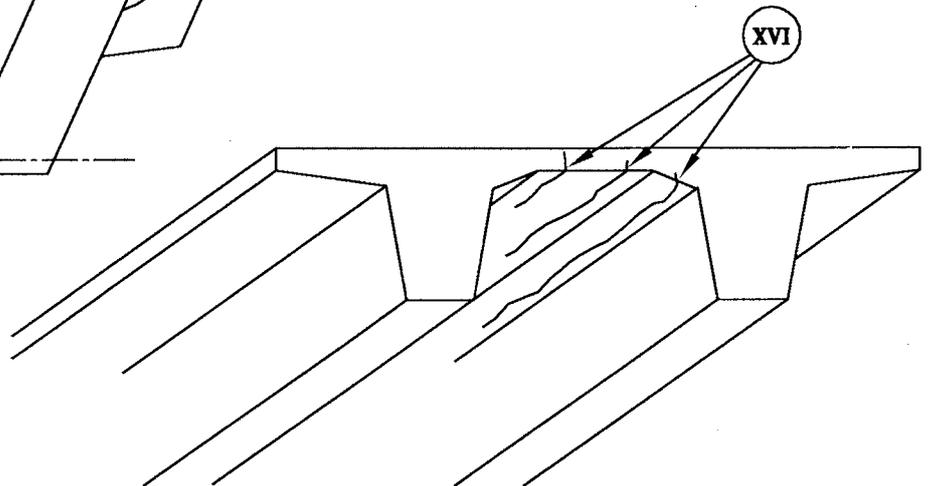
N°	DESCRIPTION DES DÉFAUTS	CLASSE	OBSERVATIONS COMMENTAIRES
59	<p><b>LACUNES DE BÉTON EN SOUS-FACE D'UNE NERVURE</b></p> <p>En sous-face à mi-travée, là où les armatures passives et actives sont les plus nombreuses et les plus denses, ou le long d'une âme</p> <p>dues . à un défaut de mise en œuvre du béton (vibrations insuffisantes, densité d'armatures importantes...) et/ou . à une mauvaise formulation du béton</p> <p>59.1 - sans mise à nu d'armatures</p> <p>59.2 - avec mise à nu d'armatures passives ou actives sans réduction notable de leurs sections</p> <p>59.3 - avec réduction des sections des armatures actives et/ou rupture de certaines d'entre elles</p>	<p>2 à 2E</p> <p>2E à 3</p> <p>3U</p>	<p>Seul un examen peut permettre la fixation de la classe.</p>
60	<p><b>DÉCOLLEMENTS DES CACHETAGES DES ANCRAGES DES CÂBLES DE PRÉCONTRAINTÉ LONGITUDINALE</b></p> <p>due . à une mauvaise adhérence du matériau de cachetage et/ou . à un retrait excessif lors de la mise en œuvre du cachetage</p> <p>60.1 - secs</p> <p>60.2 - avec venue d'eau et/ou accompagnés d'efflorescences et/ou avec traces de rouille</p> <p><u>NB</u> : A rapprocher des défauts n° 47 et 51.</p>	<p>1</p> <p>2E à 3U</p>	<p>3U si présence concomitante du défaut 52.2 traduisant une perte de précontrainte au niveau des ancrages.</p>
