IMAGE  
DE LA QUALITÉ  
DES OUVRAGES D'ART

**LES APPUIS  
ET  
APPAREILS D'APPUI**

**CULÉE EN  
BÉTON ARMÉ**

CATALOGUE  
DES DÉSORDRES

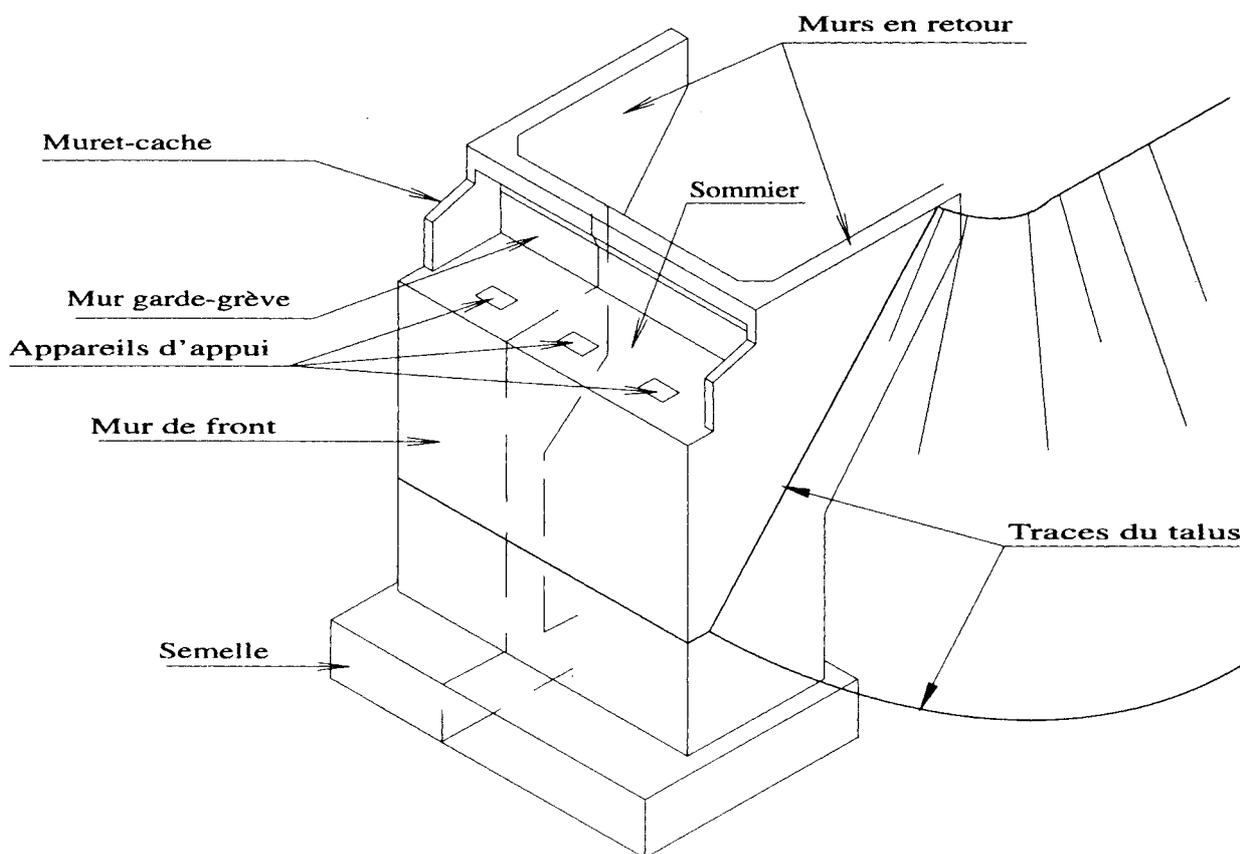
## LA CULEE REMBLAYEE

# MORPHOLOGIE DES CULEES EN BETON ARME

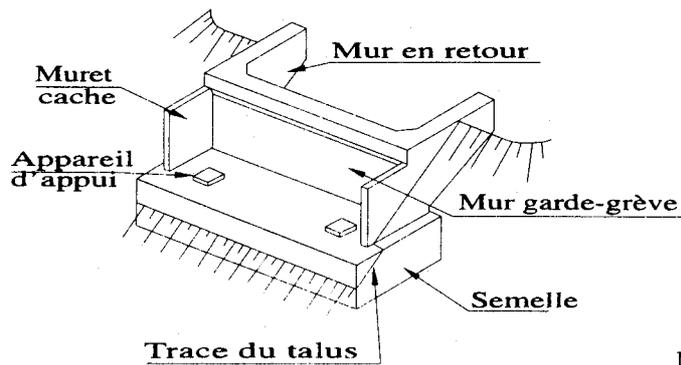
#### sans massif de fondation

### fondations superficielles

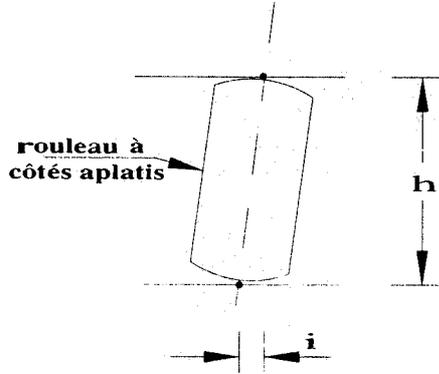
appareils à rouleau

**INCLINAISON :  $i$**

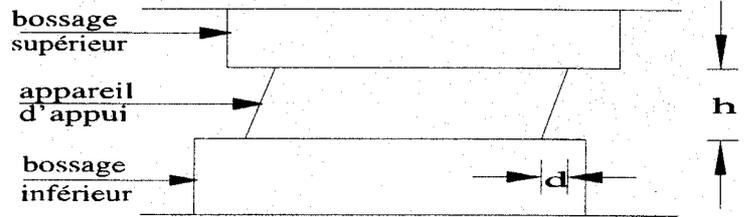
appareils en caoutchouc fretté

**DISTORSION :  $d$**

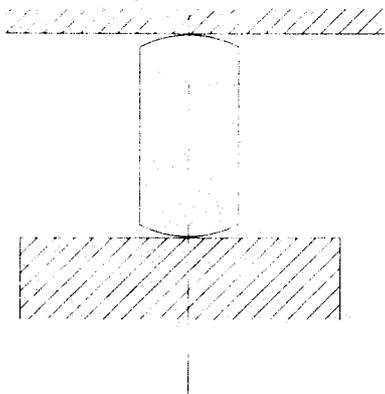
à rouleau

## APPAREILS D'APPUI EN BETON ARME

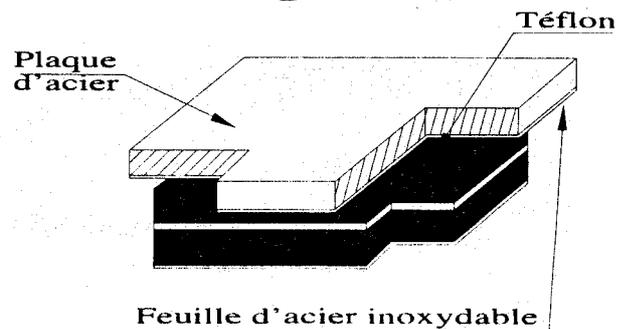
**glissants**

## APPAREILS D'APPUI EN CAOUTCHOUCH FRETTE

- ① Frette intermédiaire (tôle) \*
- ② Feuillet de caoutchouc
- ③ Frettes extérieures (tôle) \*

\* Frettes apparentes ou non

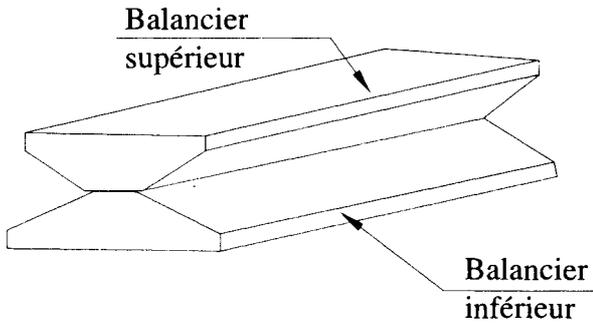
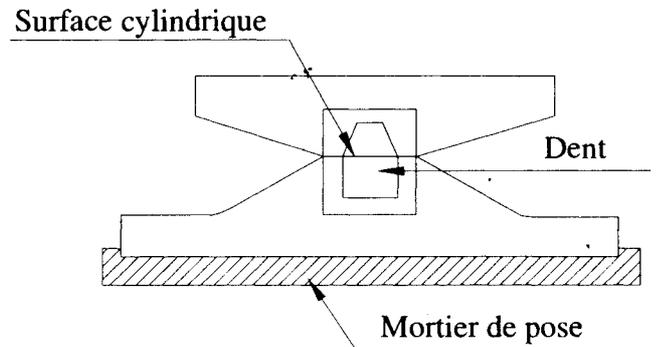
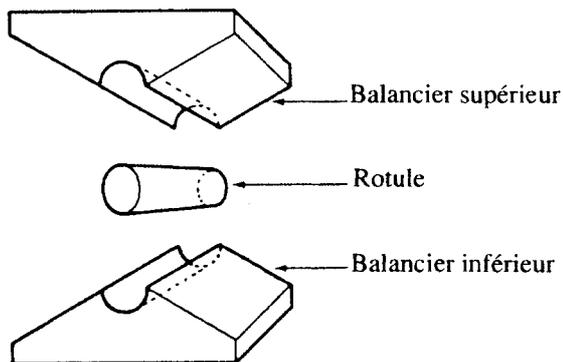
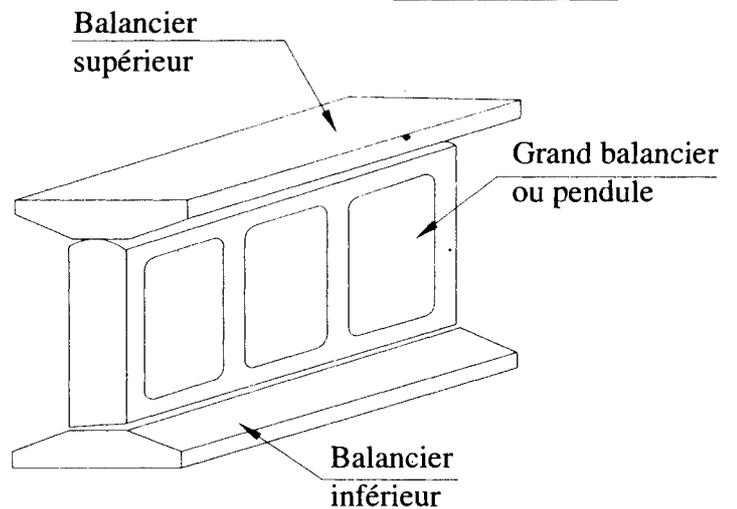
### FIXES A BALANCIERS

Les balanciers ont une face plane qui les empêche de rouler

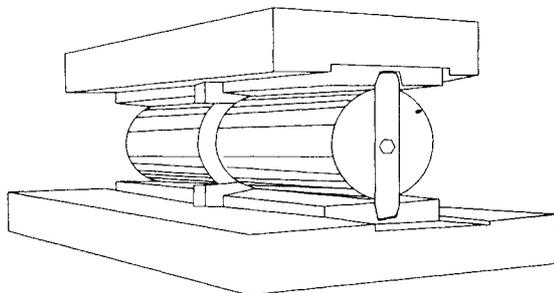
à rouleau simple cylindrique

## MOBILES A ROULEAU SIMPLE OU A BALANCIERS ET ROULEAUX MULTIPLES

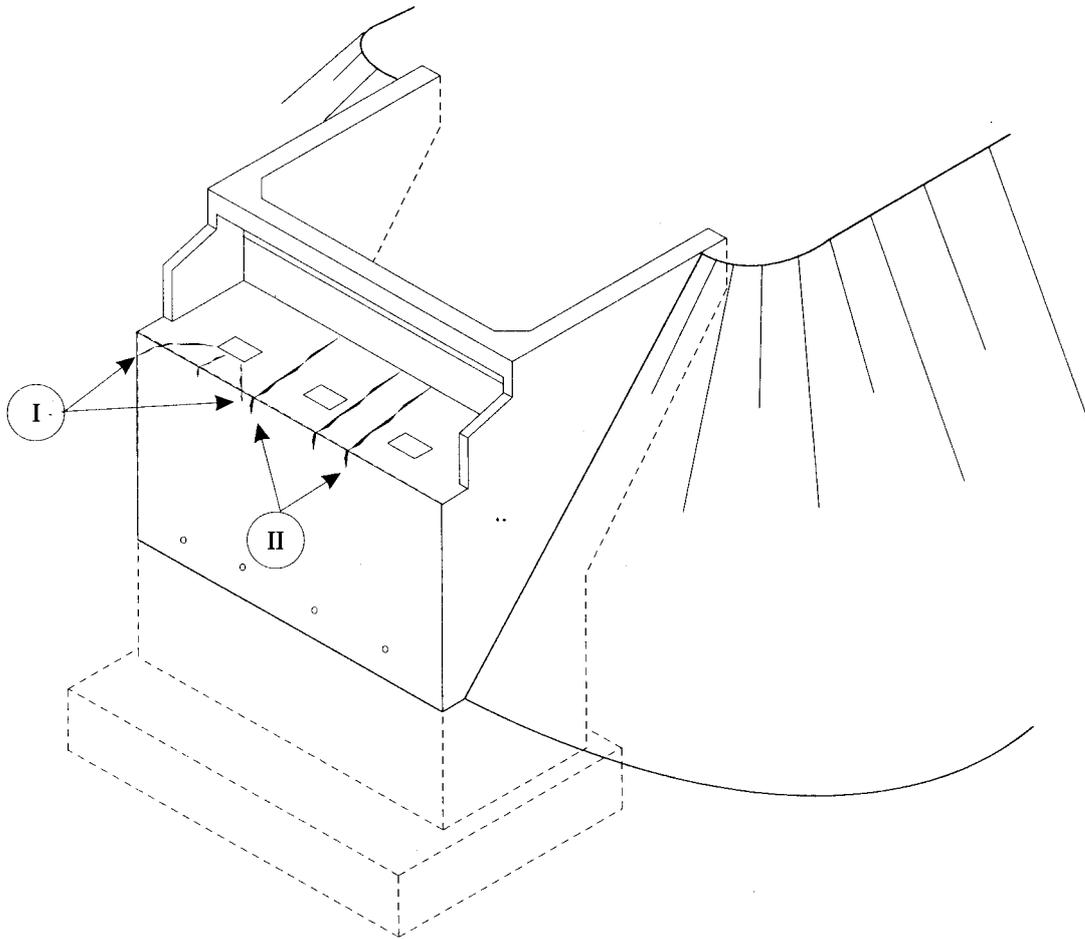
CULEE REMBLAYEE

# CHEVETRE OU SOMMIER

N°	DESCRIPTION DES DEFAUTS	CLASSE	OBSERVATIONS COMMENTAIRES
107	<b>DEFAUT DE VERTICALITE</b> - d'origine ou stabilisé - évolutif ou traduisant un mouvement lié à une poussée excessive des terres ou un tassement ou un poinçonnement du sol de fondation NB : A rapprocher des défauts n° 114 et I09.3	1 2 à 3U	
108	<b>FISSURES DU CHEVETRE OU DU SOMMIER</b>  <b>108.1 - DE TYPE I</b> rayonnantes à partir des appareils d'appui, dues . aux efforts de diffusion de la réaction d'appui, les armatures de reprise étant insuffisantes et/ou . à une position des appareils d'appui ou des bossages trop proche des bords du chevetre ou du sommier - sèches - avec venue d'eau ou accompagnées d'efflorescences - se prolongeant dans les dés d'appui  <b>108.2 - DE TYPE II</b> de direction générale verticale, de courte longueur, fines et espacées, dues au retrait hydraulique et au retrait thermique du béton  <b>108.3 - DE TYPE III</b> apparaissant dans le cas d'une culée enterrée avec chevetre sur piliers ou sur pieux, verticales, peu nombreuses, descendantes ou remontantes, dues à des efforts de flexion excessifs dans le chevetre - d'ouverture inférieure à 0,3 mm et sèches - d'ouverture inférieure à 0,3 mm avec venue d'eau ou accompagnées d'efflorescences - d'ouverture supérieure à 0,3 mm NB : Il est parfois difficile de faire la distinction entre fissures de type II et de type III.	1 2 à 2E 2 à 3  1  1 2 à 2E 2E à 3U	Lorsque les fissures sont très ouvertes, elles peuvent relever de la classe 2 ou 2E (risque de corrosion des armatures en cas d'exposition prolongée aux venues d'eau).  Avec venue d'eau ou dans un environnement humide.  Classe 3U si risque de rupture par plastification des armatures

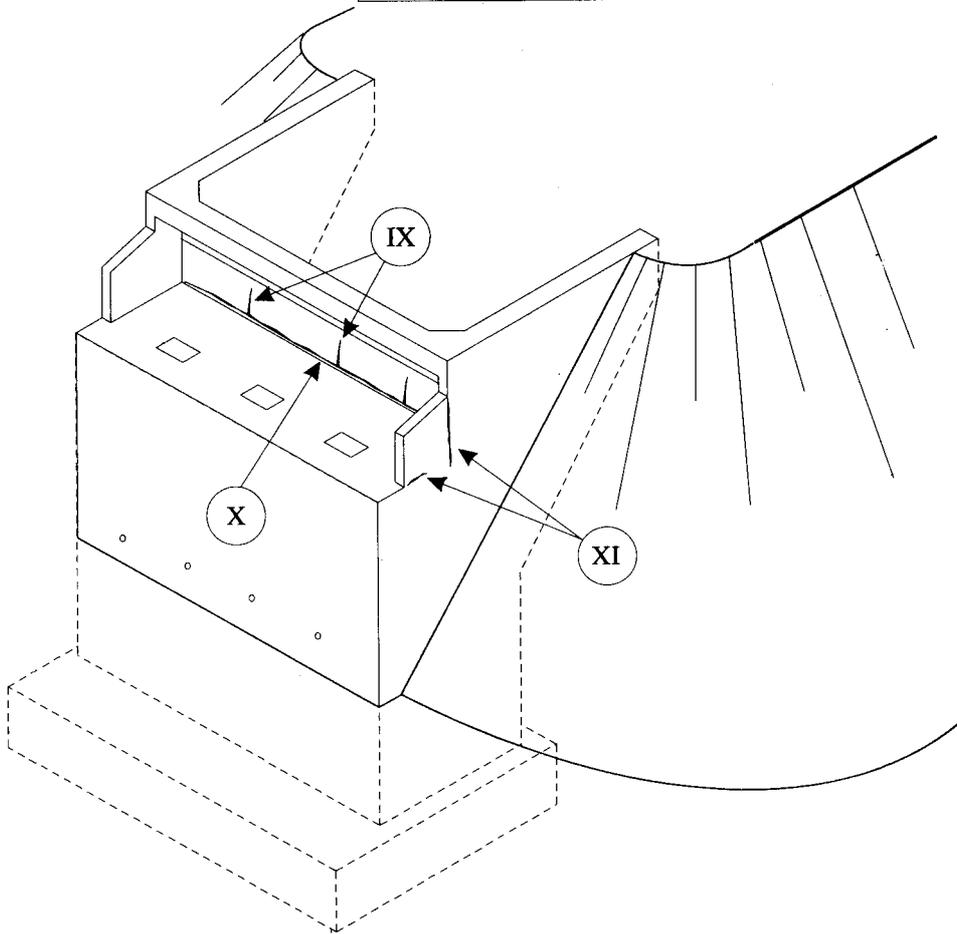
CULEE REMBLAYEE

# MUR GARDE-GREVE ET MURETS-CACHE

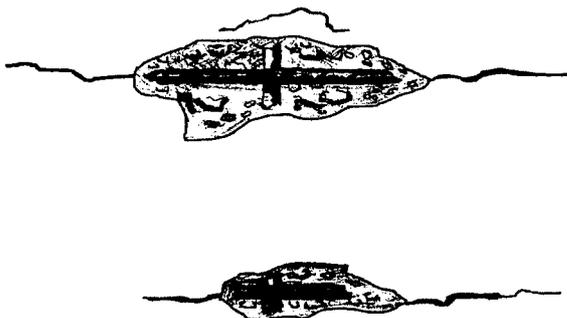
116.1

**116 - ECLATEMENT(S) LOCALISE(S) DE BETON AVEC MISE  
A NU D'ARMATURES**

115	<p>AMORCE D'ECLATEMENT DE PAREMENT SANS ARMATURE APPARENTE</p> <p>due . à la poussée exercée par l'oxydation des armatures sur le béton d'enrobage, consécutive à la porosité du béton            et/ou . à une insuffisance d'épaisseur d'enrobage            et/ou . à la carbonatation du béton</p> <p>- localisée            - étendue</p>	<p>1 2</p>	
116	<p>ECLATEMENT(S) LOCALISE(S) DE BETON AVEC MISE A NU D'ARMATURE(S)</p> <p>Il(s) constitue(nt) l'étape suivante de la dégradation vue en 115</p> <p>116.1 - sans réduction notable des sections des armatures apparentes            116.2 - avec réduction importante des sections des armatures principales et/ou rupture de certaines d'entre elles</p>	<p>2 2E à 3</p>	<p>Selon la surface cumulée des éclatements rapportée à la surface totale de la culée et selon la diminution de section des armatures</p>

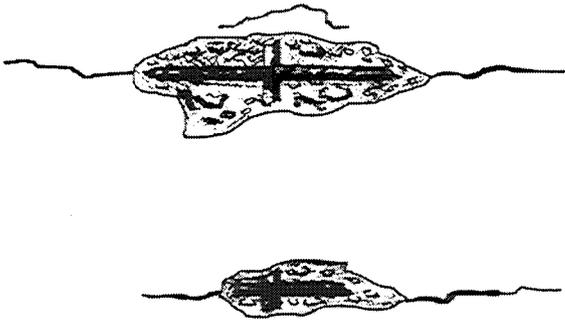
126.1

**126 - ECLATEMENT(S) LOCALISE(S) DE BETON AVEC MISE  
A NU D'ARMATURES**

N°	DESCRIPTION DES DEFAUTS	CLASSE	OBSERVATIONS COMMENTAIRES
125	<p><b>AMORCE D'ECLATEMENT DE PAREMENT SANS ARMATURE APPARENTE</b></p> <p>due . à la poussée exercée par l'oxydation des armatures sur le béton d'enrobage, consécutive à la porosité du béton et/ou . à une insuffisance d'épaisseur d'enrobage et/ou . à la carbonatation du béton</p> <p>- localisée - étendue</p>	<p>1 2</p>	
126	<p><b>ECLATEMENT(S) LOCALISE(S) DE BETON AVEC MISE A NU D'ARMATURE(S)</b></p> <p>Il(s) constitue(nt) l'étape suivante de la dégradation vue en 125</p> <p>126.1 - sans réduction notable des sections des armatures apparentes 126.2 - avec réduction importante des sections des armatures principales et/ou rupture de certaines d'entre elles</p>	<p>2 2E à 3</p>	<p>Selon la surface cumulée des éclatements rapportée à la surface totale de la culée et selon la diminution de section des armatures</p>
127	<p><b>ERAFLURE(S), EPAUFRURE(S), ECLAT(S) DE BETON</b></p> <p>du(s) à un choc ou à un frottement</p> <p>- sans armature apparente - avec armature apparente pouvant être tordue ou cisailée</p>	<p>1 2</p>	<p>Examiner l'incidence sur la sécurité des usagers.</p>

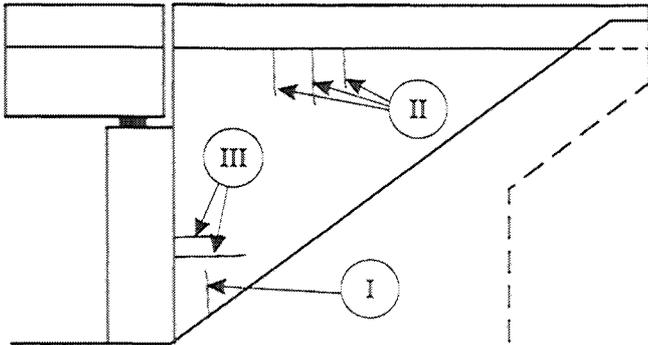
### TYPE I

Remontantes, prenant naissance à la base du mur au niveau de la reprise de bétonnage avec la semelle, dont l'ouverture varie de la microfissure à 0,2 mm, régnant sur une hauteur de quelques décimètres, situées le plus souvent au droit des barbacanes ou des trous de passage des entretoises de coffrage.

N°	DESCRIPTION DES DEFAUTS	CLASSE	OBSERVATIONS COMMENTAIRES
133	<p><b>FISSURE(S) VERTICALE(S) DE TYPE I</b></p> <p>remontante(s), prenant naissance à la base du mur au niveau de la reprise de bétonnage avec la semelle, dont l'ouverture varie de la microfissure à 0,2 mm, régnant sur une hauteur de quelques décimètres, située(s) le plus souvent au droit des barbacanes ou des trous de passage des entretoises de coffrage</p> <p>due(s) au retrait gêné du béton du mur, coulé postérieurement à celui de la semelle,</p> <ul style="list-style-type: none"> <li>- sèche(s)</li> <li>- avec venue d'eau et/ou accompagnée(s) d'efflorescences</li> </ul>	<p>1</p> <p>2</p>	
134	<p><b>FISSURE(S) VERTICALE(S) DE TYPE II</b></p> <p>en tête du mur, généralement courte(s), peu nombreuses (1 à 3), située(s) sensiblement à mi-longueur</p> <p>due(s) à des efforts de flexion excessifs dans le plan du mur</p> <ul style="list-style-type: none"> <li>- très fine(s) et courte(s) (inférieure(s) à 50 cm de longueur)</li> <li>- plus longue(s) et/ou plus ouverte(s)</li> </ul> <p><u>NB</u> : A rapprocher des défauts n° 137, 164 et 169.</p>	<p>1</p> <p>2</p>

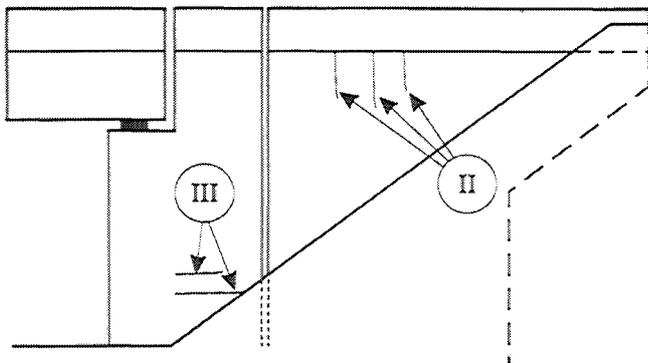
### TYPE II

En tête du mur, généralement courtes, peu nombreuses (1 à 3) situées sensiblement à mi-longueur.

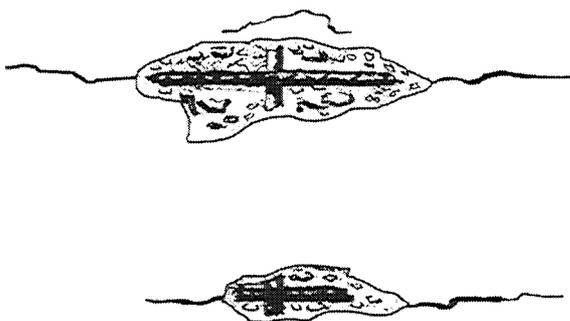
139.1

**139 - ECLATEMENT(S) LOCALISE(S) DE BETON AVEC MISE  
A NU D'ARMATURES**

N°	DESCRIPTION DES DEFAUTS	CLASSE	OBSERVATIONS COMMENTAIRES
138	<p>AMORCE D'ECLATEMENT DE PAREMENT SANS ARMATURE APPARENTE</p> <p>due . à la poussée exercée par l'oxydation des armatures sur le béton d'enrobage, consécutive à la porosité du béton et/ou . à une insuffisance d'épaisseur d'enrobage et/ou . à la carbonatation du béton</p> <p>- localisée - étendue</p>	<p>1 2</p>	
139	<p>ECLATEMENT(S) LOCALISE(S) DE BETON AVEC MISE A NU D'ARMATURE(S)</p> <p>Il(s) constitue(nt) l'étape suivante de la dégradation vue en 138</p> <p>139.1 - sans réduction notable des sections des armatures apparentes 139.2 - avec réduction importante des sections des armatures principales et/ou rupture de certaines d'entre elles</p>	<p>2 2E à 3</p>	<p>Selon la surface cumulée des éclatements rapportée à la surface totale du mur et selon la diminution de section des armatures</p>
140	<p>ERAFLURE(S), EPAUFRURE(S), ECLAT(S) DE BETON</p> <p>du(s) à un choc ou à un frottement</p> <p>- sans armature apparente - avec armature apparente pouvant être tordue ou cisailée</p>	<p>1 2</p>	<p>Examiner l'incidence sur la sécurité des usagers.</p>

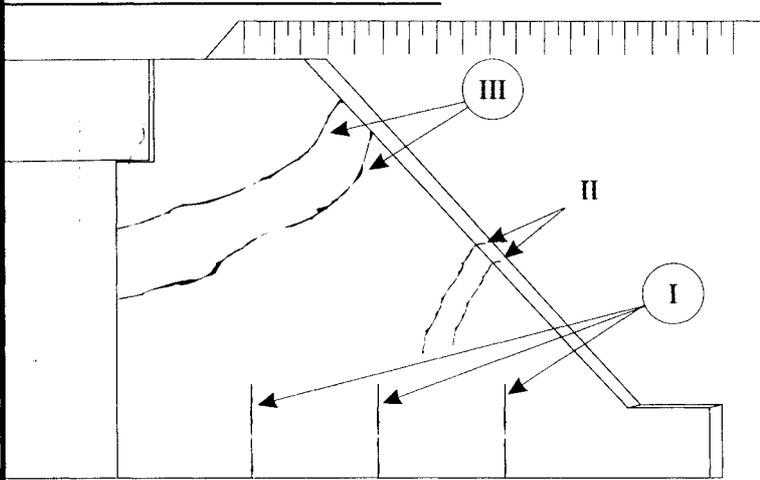
### DE TYPE I

Remontantes, prenant naissance à la base du mur au niveau de la reprise de bétonnage avec la semelle, dont l'ouverture varie de la microfissure à 0,2 mm, régnant sur une hauteur de quelques décimètres, situées le plus souvent au droit des barbacanes ou des trous de passage des entretoises de coffrage.

N°	DESCRIPTION DES DEFAUTS	CLASSE	OBSERVATIONS COMMENTAIRES
146	<p><b>FISSURE(S) VERTICALE(S) DE TYPE I</b></p> <p>remontante(s), prenant naissance à la base du mur au niveau de la reprise de bétonnage avec la semelle, dont l'ouverture varie de la microfissure à 0,2 mm, régnant sur une hauteur de quelques décimètres, située(s) le plus souvent au droit des barbacanes ou des trous de passage des entretoises de coffrage</p> <p>due(s) au retrait gêné du béton du mur, coulé postérieurement à celui de la semelle,</p> <ul style="list-style-type: none"> <li>- sans venue d'eau</li> <li>- avec venue d'eau, ou traces de rouille, ou armatures oxydées</li> </ul>	<p>1</p> <p>2</p>	
147	<p><b>FISSURE(S) DE TYPE II</b></p> <p>de direction générale descendante, prenant naissance au niveau du rampant, située(s) vers la partie centrale de celui-ci, au nombre de 1 à 3, généralement courte(s),</p> <p>due(s) à des efforts de flexion excessifs dans le plan du mur, notamment en cas de tassement différentiel du sol sous les murs de grande longueur,</p> <ul style="list-style-type: none"> <li>- très fine(s) et courte(s) (inférieure(s) à 50 cm de longueur)</li> <li>- plus longue(s) et/ou plus ouverte(s)</li> </ul> <p><b>NB</b> : A rapprocher du défaut 150.</p>	<p>1</p> <p>2</p>

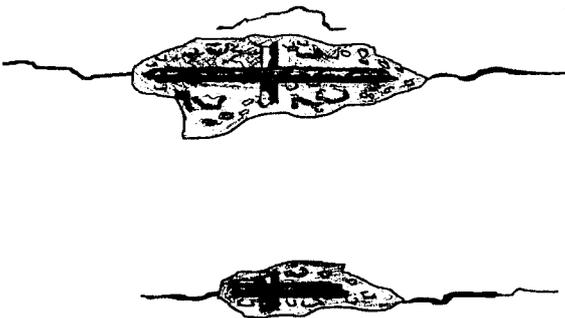
152.1

**152 - ECLATEMENT(S) LOCALISE(S) DE BETON A NU D'ARMATURES**

N°	DESCRIPTION DES DEFAUTS	CLASSE	OBSERVATIONS COMMENTAIRES
151	<p>AMORCE D'ECLATEMENT DE PAREMENT SANS ARMATURE APPARENTE</p> <p>due . à la poussée exercée par l'oxydation des armatures sur le béton d'enrobage, consécutive à la porosité du béton et/ou . à une insuffisance d'épaisseur d'enrobage et/ou . à la carbonatation du béton</p> <p>- localisée - étendue</p>	<p>1 2</p>	
152	<p>ECLATEMENT(S) LOCALISE(S) DE BETON AVEC MISE A NU D'ARMATURE(S)</p> <p>Il(s) constitue(nt) l'étape suivante de la dégradation vue en 151</p> <p>152.1 - sans réduction notable des sections des armatures apparentes 152.2 - avec réduction importante des sections des armatures principales et/ou rupture de certaines d'entre elles</p>	<p>2 2E à 3</p>	<p>Selon la surface cumulée des éclatements rapportée à la surface totale du mur et selon la diminution de section des armatures</p>
153	<p>ERAFLURE(S), EPAUFRURE(S), ECLAT(S) DE BETON</p> <p>du(s) à un choc ou à un frottement</p> <p>- sans armature apparente - avec armature apparente pouvant être tordue ou cisailée</p>	<p>1 2</p>	<p>Examiner l'incidence sur la sécurité des usagers.</p>
