Journée technique Dispositifs de Retenue Routiers

**Exemples d'application sur
ouvrages neufs et existants**

**Pierre Barras
Jean-Louis Boucher
CETE-SO**

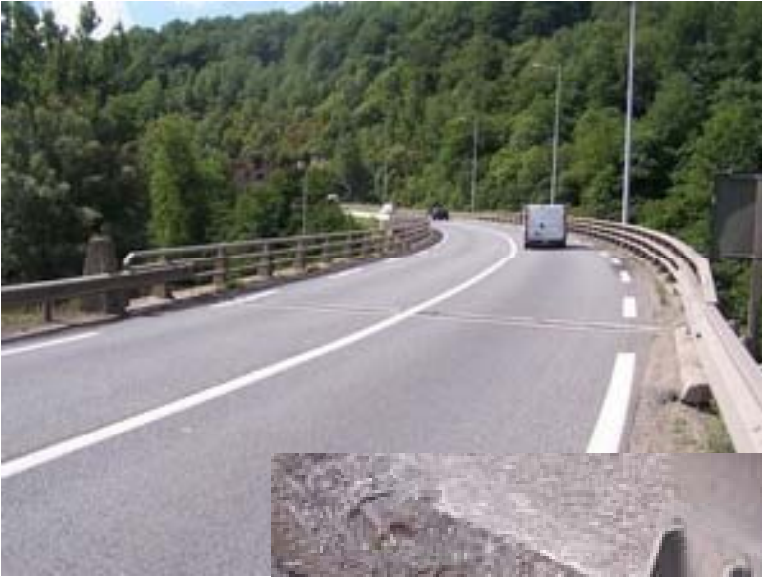
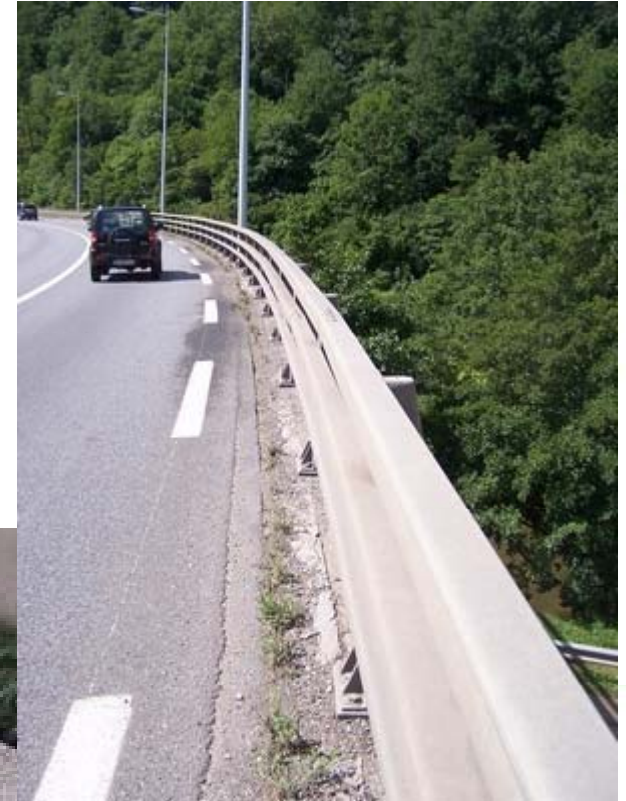
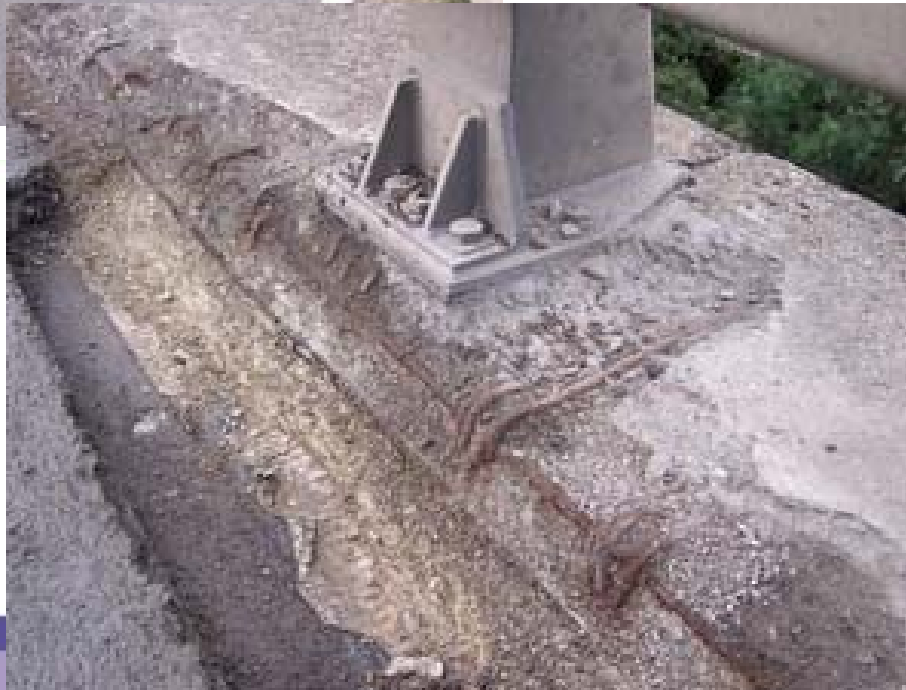
Ouvrage existant Dépose et repose d'un dispositif de retenue

- Pas de dégradation des éléments métalliques de la BN4
- Dégradation du béton des contre-corniches et des plots d'ancrage des BN4 due aux sels de déverglaçage
- L'intégrité des ancrages est affectée
- → nécessité de déposer les BN4 pour pouvoir reconstituer les bétons dégradés.
 - Dans le cadre de la nouvelle réglementation il est possible de reposer les dispositifs d'origine.
 - Si ces dispositifs avaient été partiellement ou totalement endommagés, il aurait été possible de les remplacer par des éléments identiques neufs.
 - Un élément de lisse endommagé a été remplacé par un élément neuf

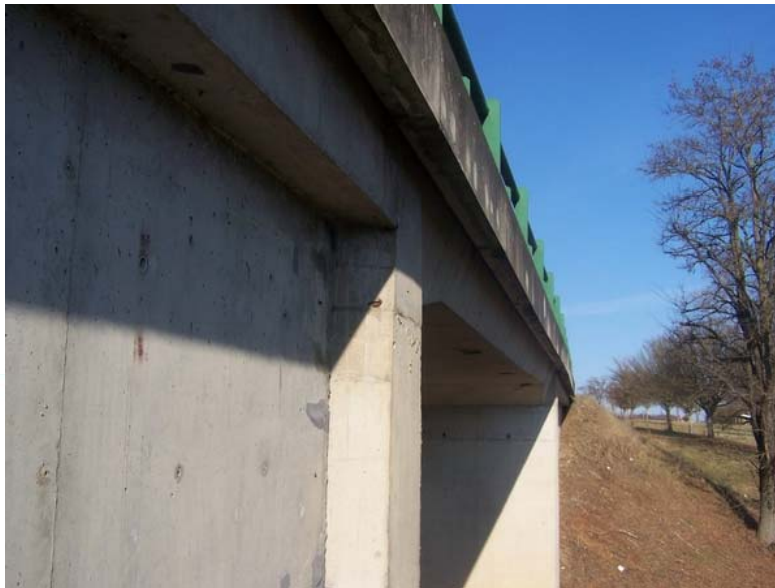
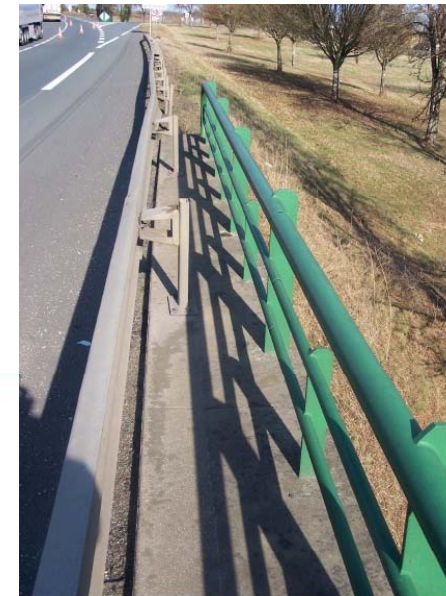
Exemple PIPO

- Suite à des accidents de poids lourds à répétition, le maître d'ouvrage, considérant la zone accidentogène, décide de porter le niveau de retenue de N à H2

- 2 voies de 3,50 m + BAU + garde-corps de série I

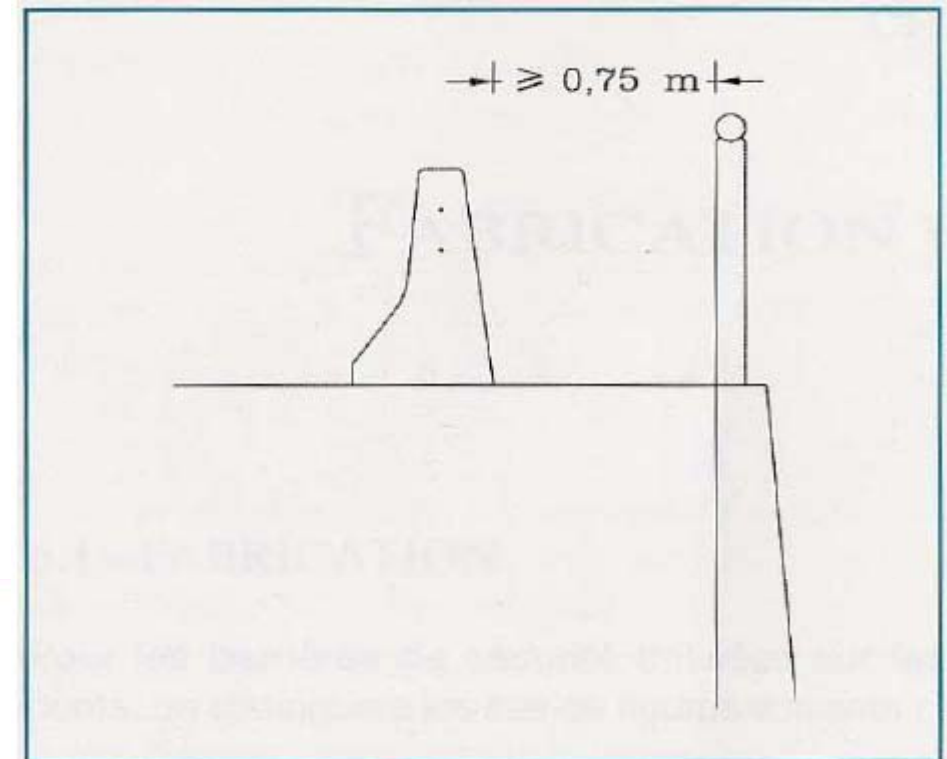
Figure 65
Implantation d'une GBA sur mur type B

- Réparation à l'identique (pour mémoire)
- Solution GBA
 - GBA ne peut pas être en rive, y.c. avec rehausse de type main courante de GC.
 - GBA au droit de murs de soutènement à au moins 0,75 m du mur
 - GBA n'assure pas la fonction garde-corps

Solution = GBA + GC

- Solution impossible ici pour maintien de la largeur de la BAU

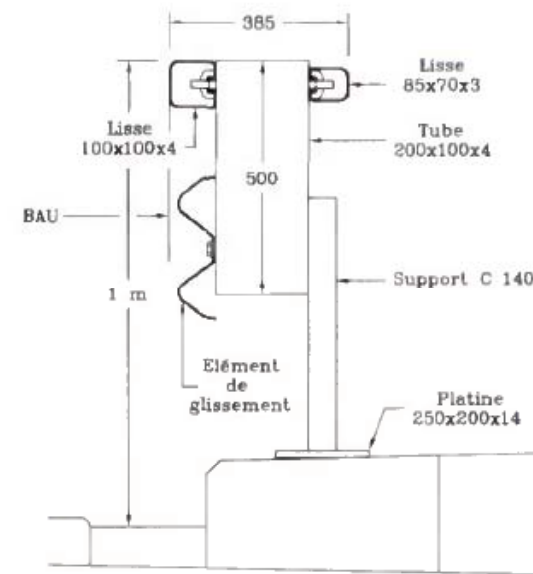
Echelle : 1/20

- Solution de barrière métallique sur longrine non ancrée
 - Dispositifs disposés sur un longrine non ancrée
 - N'est pas un dispositif de rive
 - Doit être associé à un passage de service de 0,75 m et GC.

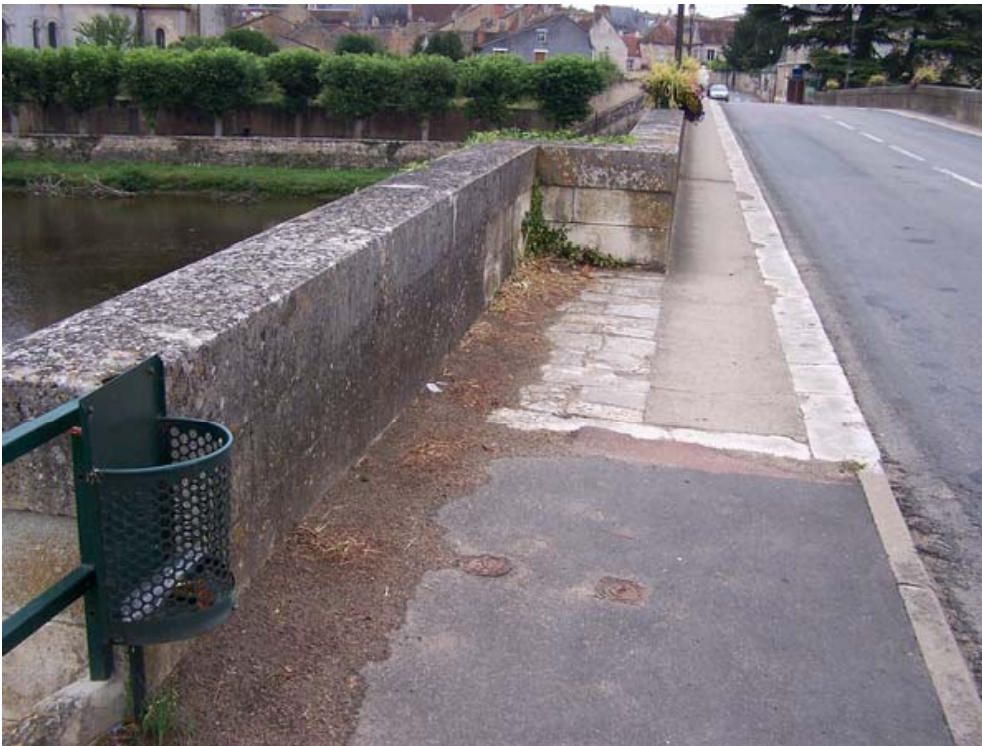
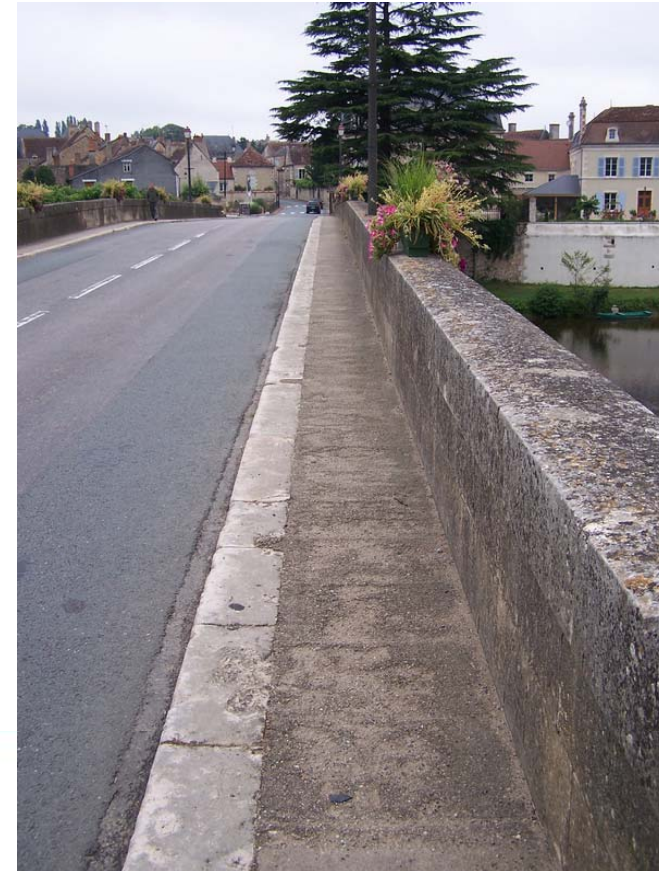
- Problème posé

- Un parapet n'est pas reconnu comme un dispositif de retenue de véhicule
- Il assure le rôle de garde-corps

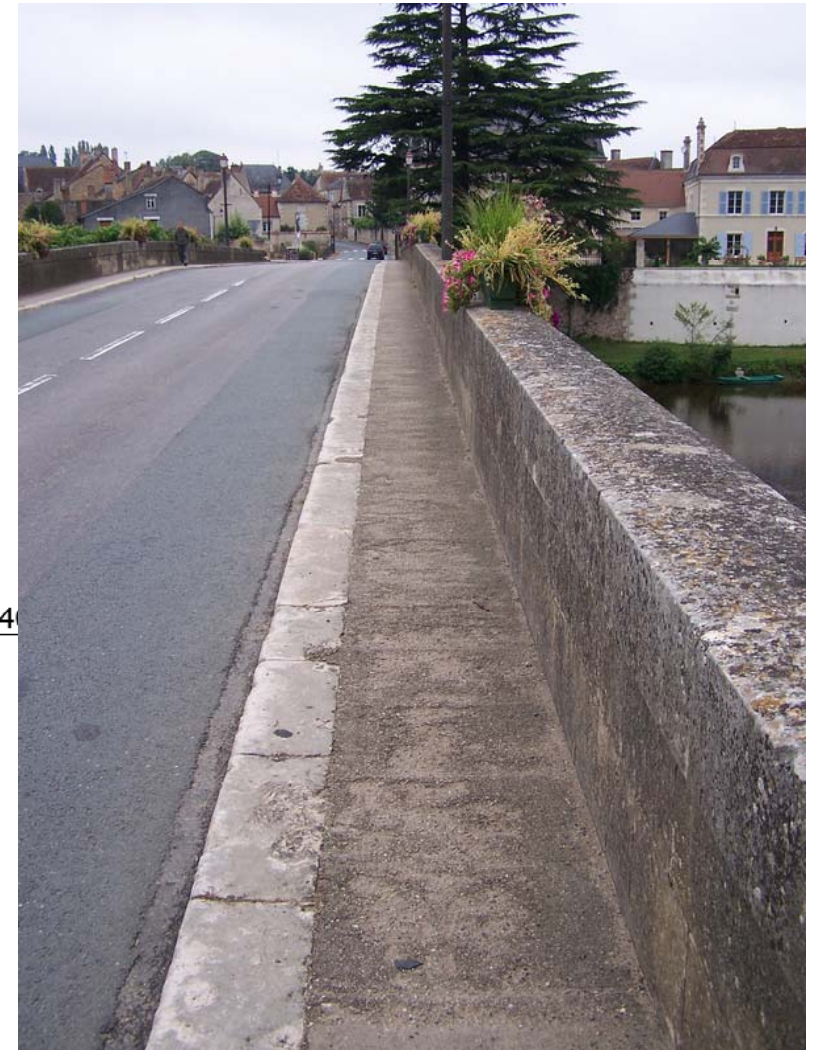
Coupe transversale sur profil 4

- Exemple

Echelle 1/50

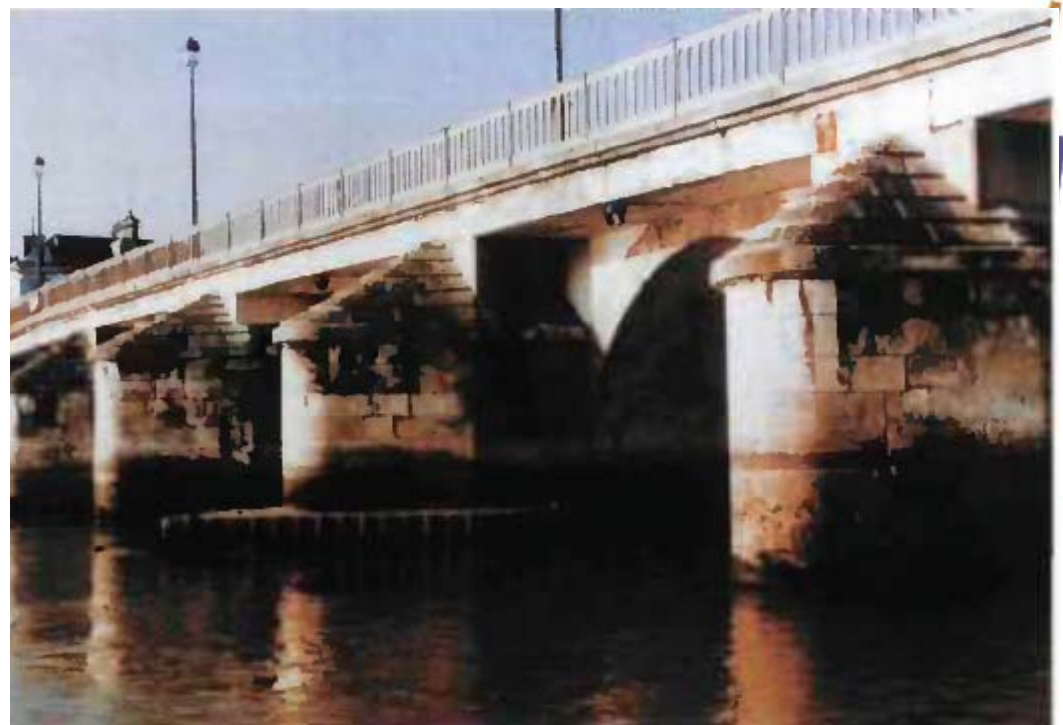
- Elargissement par structures accolées (extraits du guides)
 - Poutres latérales reposant sur les appuis
