Réparation de buses métalliques

Guide Retours d'expériences (REX)

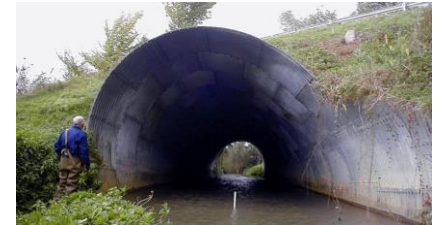
- des déformations, générales ou locales

- du profil en travers, parfois avec inversion de courbure
- du profil en long
- des ruptures et déchirures

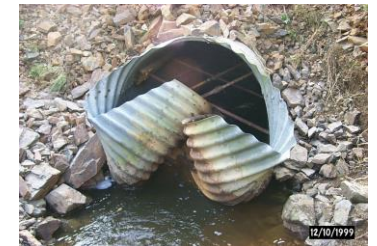
- des affouillements et autres dommages aux têtes

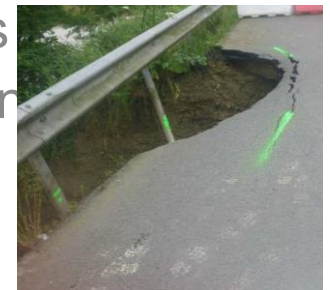
- des pertes de matières :
 - par corrosion du métal, abrasion

- par entrainement des fines du remblai autour de la buse
- des désordres sur la chaussée, les équipements, les têtes d'ouvrage, les talus
 - consécutifs ou accompagnant les déformations
 - par ravinement, affouillement, défaut d'entretien
- etc.

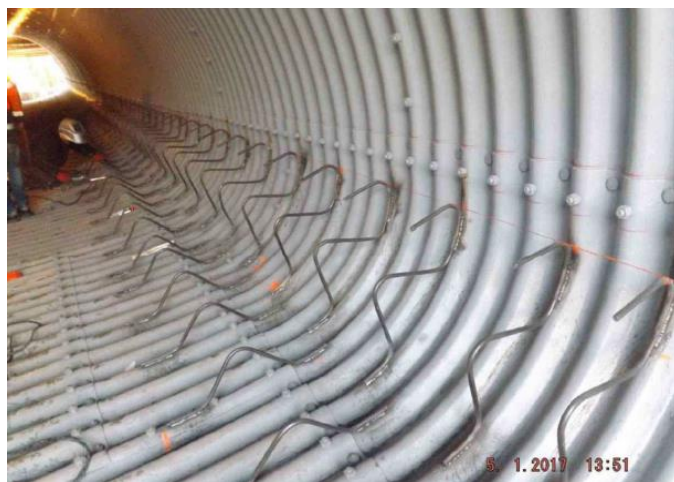
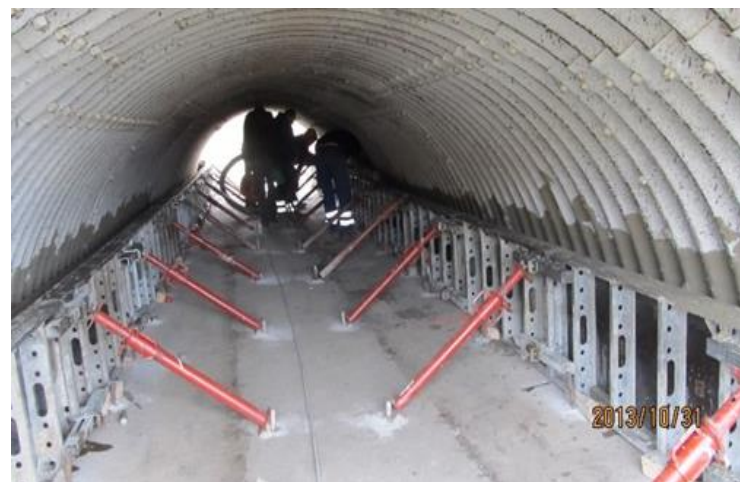
Solutions de réparation partielle - Radier en béton armé

- Attention : le ferrailage est souvent dense.
 - points sensibles :
 - Manutention
 - Façonnage sur place

- Ce type de réparation est à adopter quand la voûte est saine (pas de corrosion ni de déformation) et qu'il est pronostiqué qu'elle le restera longtemps.
 - s'assurer qu'en cas d'évolution de son état, des travaux complémentaires pourront être effectués
- La connexion du radier aux tôles saines doit être parfaite (!)
 - la conception et sa réalisation ne sont pas simples. Soudage de connecteurs sur tôles minces : faire des essais de convenance et prévoir des contrôles d'exé.
 - noter que le radier remonte donc largement au-dessus de la zone corrodée
 - coffrer les goussets d'angle
 - éviter les reprises de bétonnage transversales
 - procéder par plots, en progressant de l'aval vers l'amont

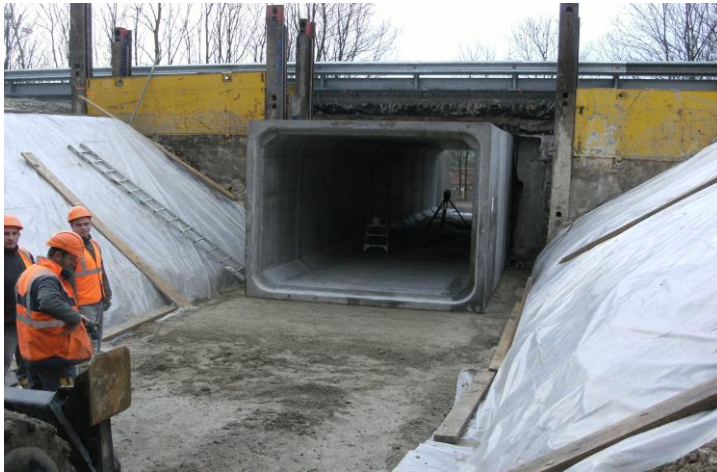
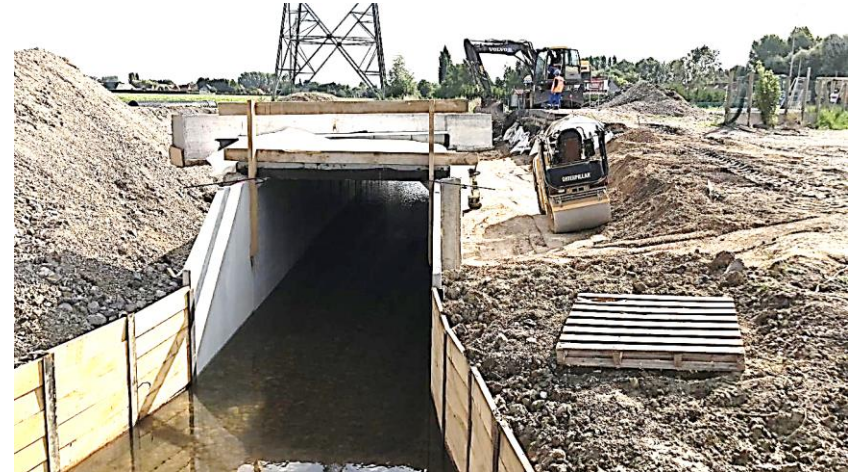
Remplacement par un ouvrage en béton

- difficultés éventuelles :
 - contraintes d'exploitation de la voie portée (chercher à rendre les restrictions de circulation acceptables)
 - difficultés (et coût) croissantes avec la hauteur de la couverture
 - coût, parfois évoqué des mesures, d'exploitation

- dès que les désordres sont importants ;
et que d'autres méthodes de réparation :
- ne permettent de garantir la sécurité de la route lors des travaux
- ne satisfont pas des conditions d'urgence à agir
- obèrent les capacités hydrauliques
- ne seront pas sensiblement moins coûteuses.
 - noter que l'ouvrage de substitution offre des garanties de durée de vie supérieures et de meilleures performances (hydraulique, ...)
- ne seront que partiellement satisfaisantes, moins pérennes

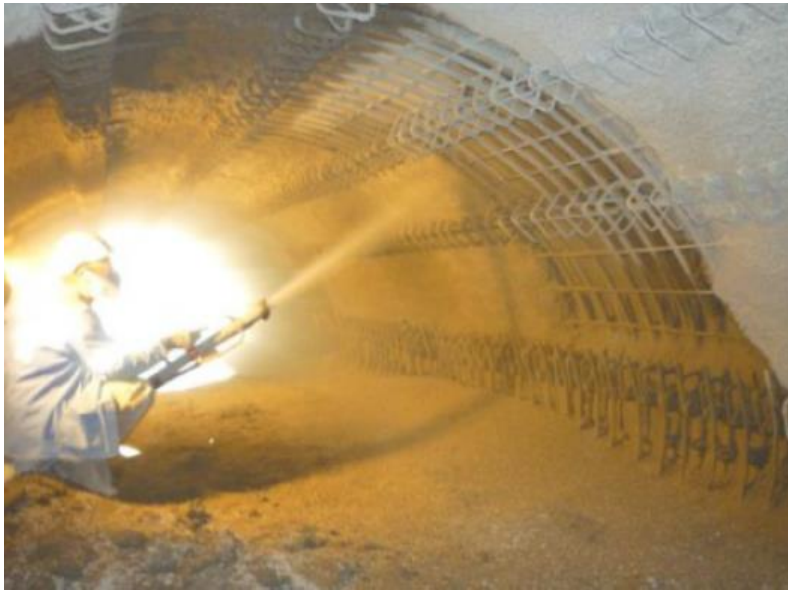
Chemisage en béton projeté armé - voie sèche

- réservé aux ouvrages de plus de 2,5 m d'ouverture
- épaisseur de la coque de 20 à 25 cm en général ; réduction du gabarit hydraulique

- maîtrise de la technique sur tôle ondulée et en toutes positions (très difficile)
- gestion d'un chantier poussiéreux et gestion des déchets (rejets)

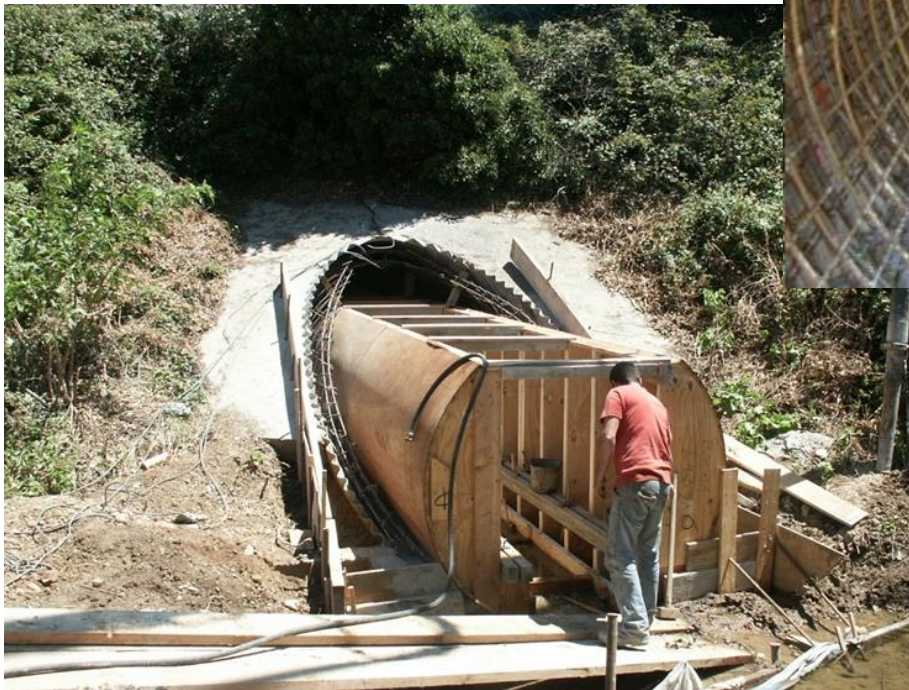
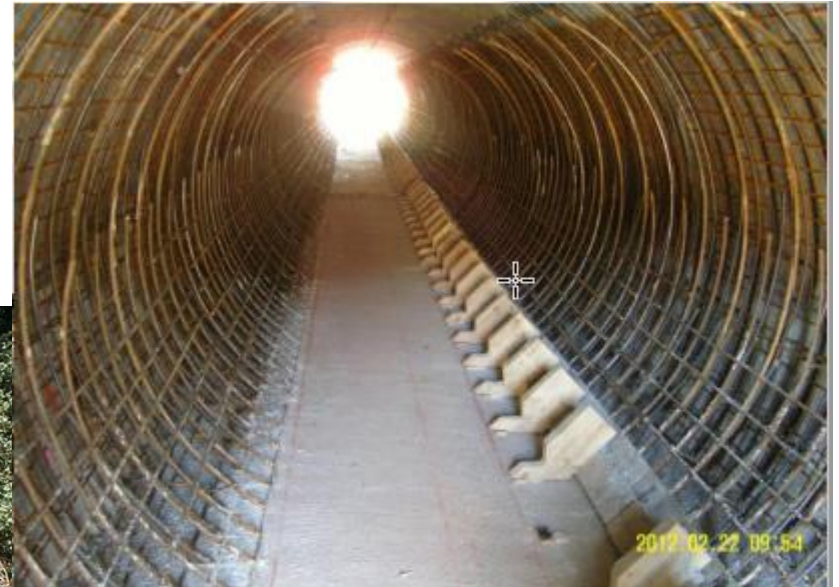
Chemisage en béton armé coffré

- réduction admise du gabarit hydraulique (due à l'épaisseur de la coque) ; incidence sur la continuité écologique du cours d'eau admise
- phasage transversal et longitudinal : radier puis réalisation par plots

- permet un reprofilage de la buse (le cas échéant)
- pas d'incidence sur la voie portée

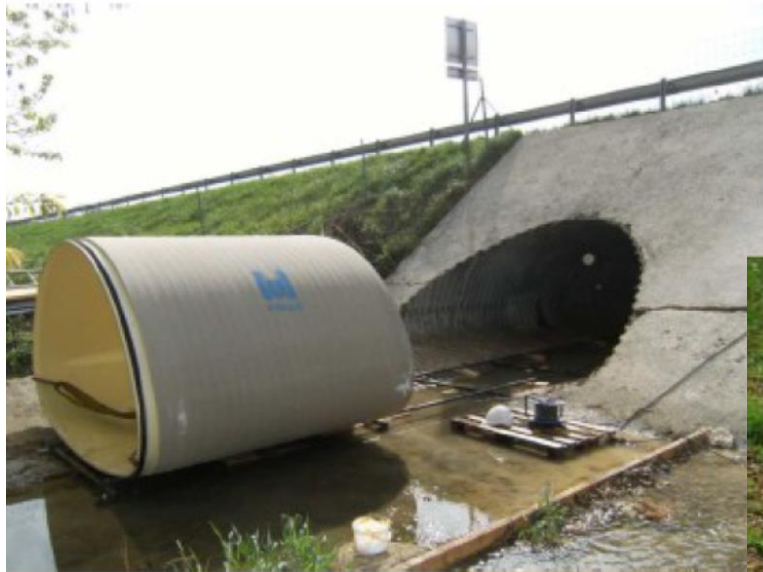
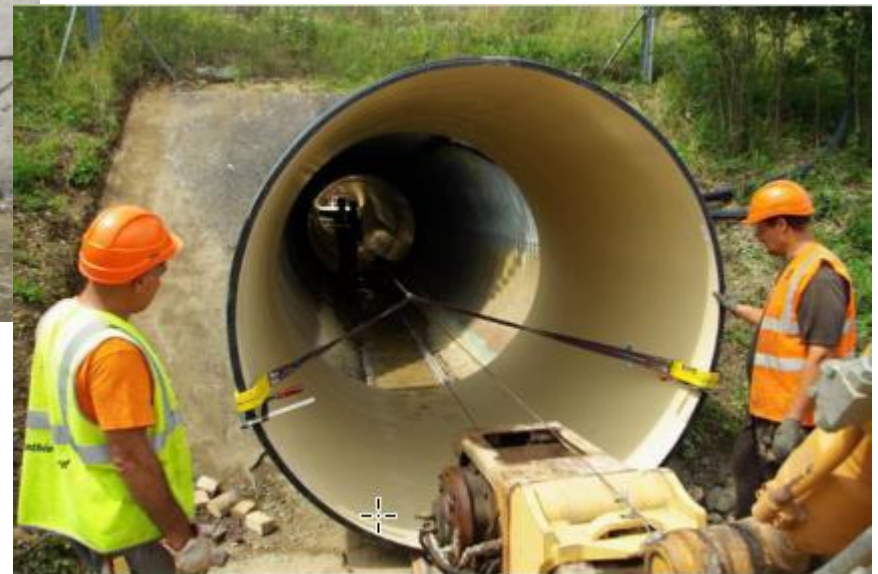
Tubage avec des éléments en PRV

- Principe :
 - le tubage est réalisé avec des éléments de PRV* approvisionnés progressivement dans la buse, emboîtés bout à bout, efficacement calés.
 - le vide annulaire est injecté avec un mortier de ciment.
 - l'épaisseur de l'anneau de mortier (de l'ordre de 10 cm minimum) garantit à l'ensemble une résistance suffisante (coque PRV seule insuffisante)
- Réalisation par plots.
 - réalisation préalable d'un chemin de roulement ou d'un radier
 - longueur des plots dépendant des capacités de bétonnage dans les règles de l'art
- Pas d'impact sur la voie portée
- Adaptations modérées possibles pour le tracé en plan et le profil en long
 - importance des études géométriques préalables

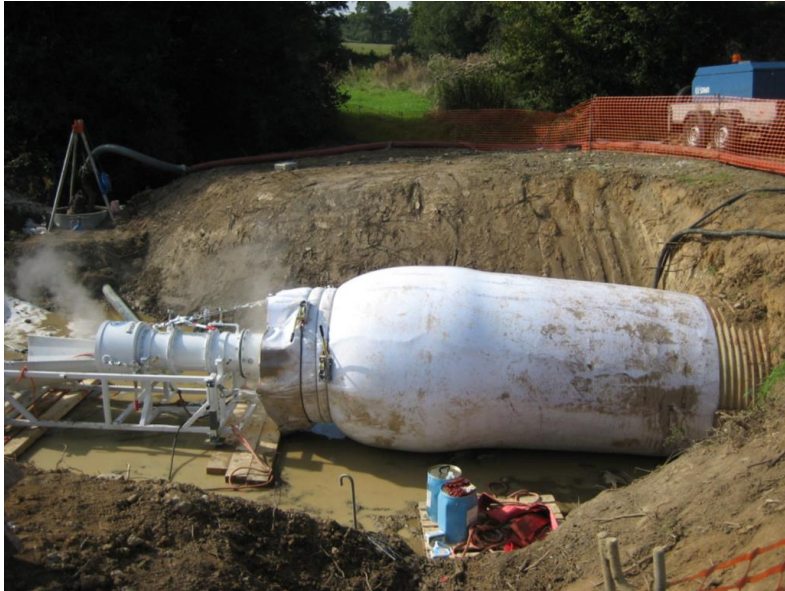
Chemisage par gaine continue polymérisée

- Gaine de 20 à 30 mm d'épaisseur. Feutres et fibres de verre et/ou de carbone.
- La gaine est déposée dans la buse puis gonflée à la vapeur d'eau : la gaine épouse la forme de la buse et polymérise en place sous l'effet de la température

- Faible encombrement dans le gabarit hydraulique
- Rapidité de réalisation et peu de personnel

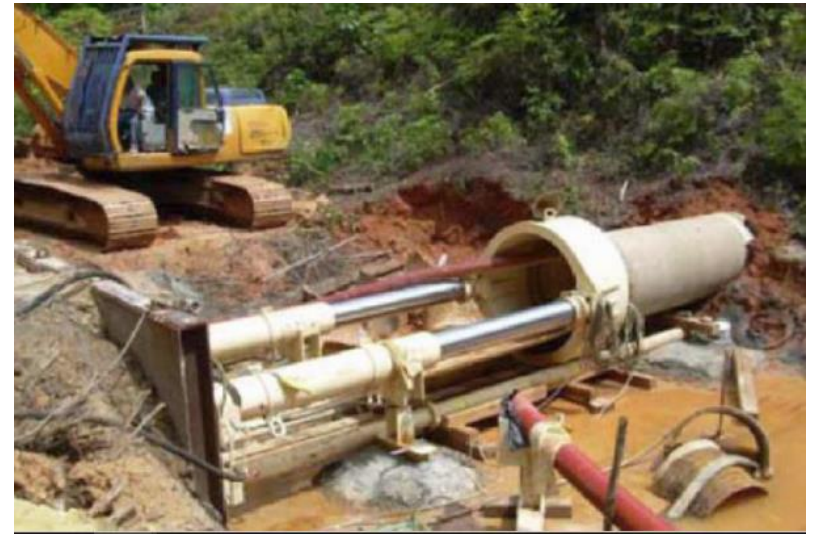
Fonçage de nouveaux éléments

- Principe : la buse en place est remplacée progressivement lors du fonçage de nouveaux éléments, de béton armé ou de PRV
- Technique actuellement réservée aux ouvrages de petit diamètre (~ 1,6 m)
- Des conditions relatives au sol sont requises
