## *Dalle en béton précontraint*

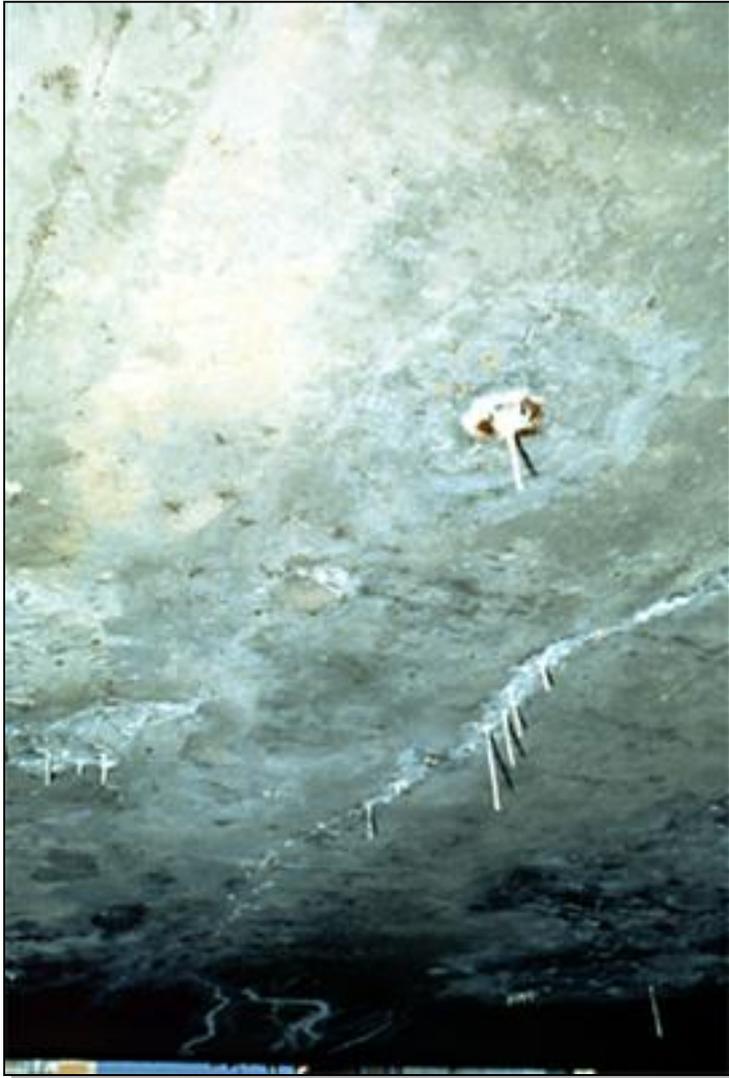
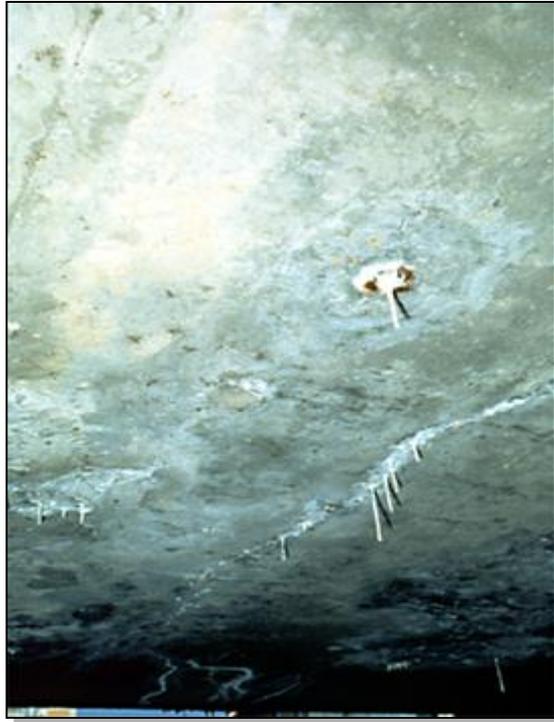
Fissuration transversale (de type I du catalogue des désordres)

En partie centrale d'une travée

Insuffisance de résistance à la flexion longitudinale

La présence de fissures perpendiculaires aux câbles de précontrainte est anormale et révèle une altération grave de la structure. Dans le cas présent, cette pathologie est aggravée par des circulations d'eau dans la fissure (stalactites actives) entraînant une corrosion probable des armatures de précontrainte : classe 3U

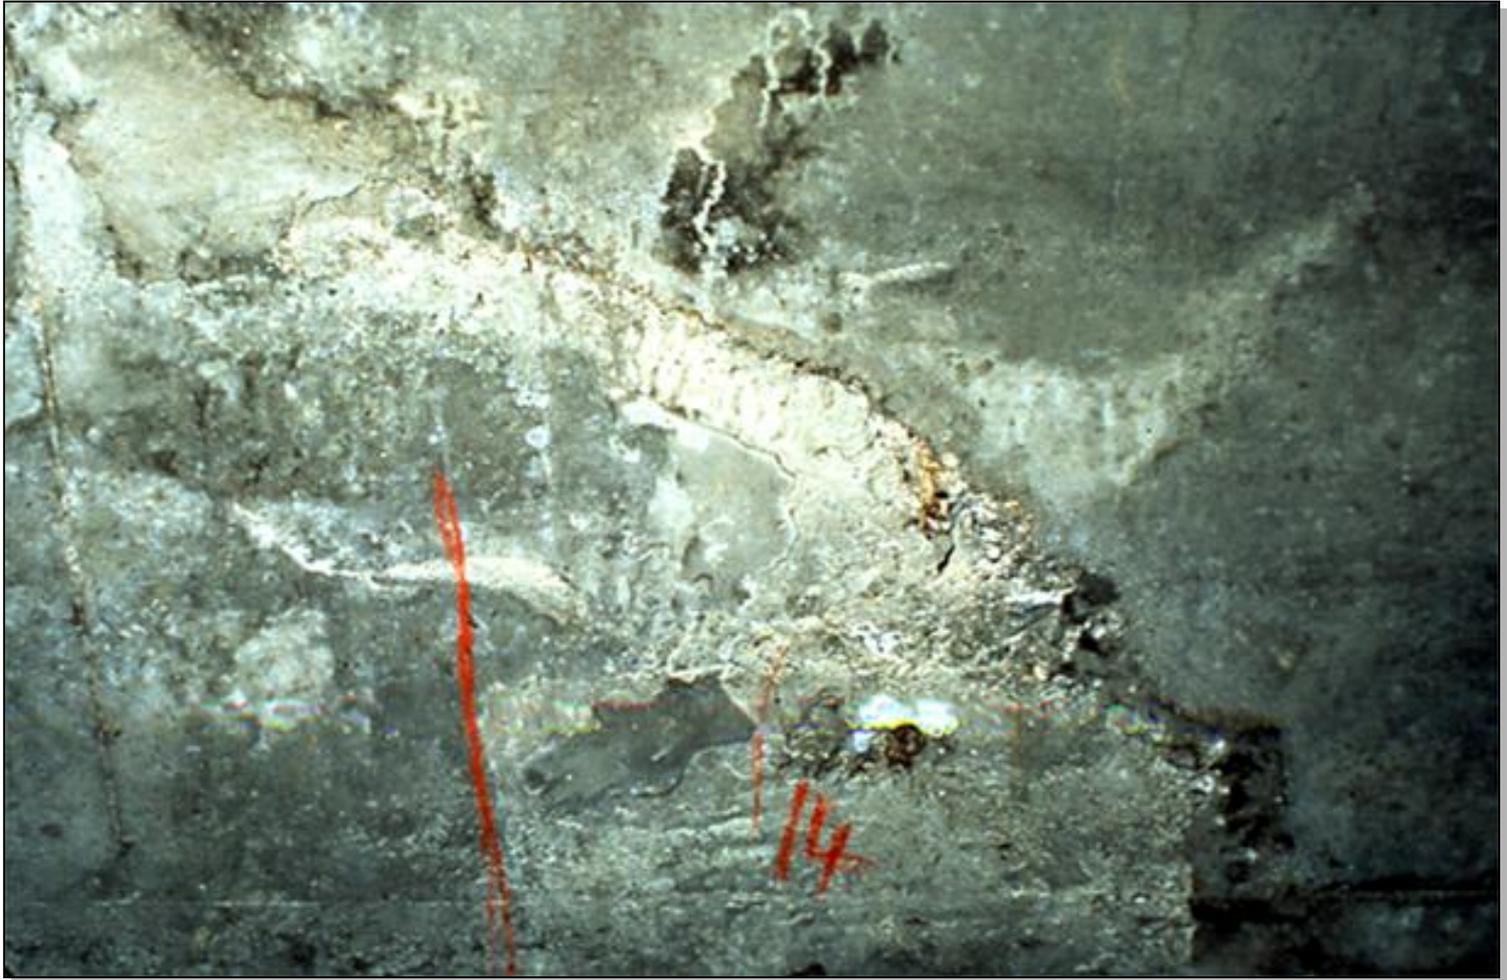
Fissure transversale d'ouverture  
0,1 mm et ségrégation de peau

Sur joues de dalle, à mi-portée,  
dans une zone de reprise de  
bétonnage

Bien que située dans une zone de reprise de bétonnage, cette fissure est due à une insuffisance de résistance à la flexion longitudinale

La présence de fissures perpendiculaires aux câbles de précontrainte est anormale et révèle une altération grave de la structure. Dans le cas présent, cette pathologie est aggravée par des circulations d'eau dans la fissure entraînant une corrosion probable des armatures de précontrainte : classe 3U

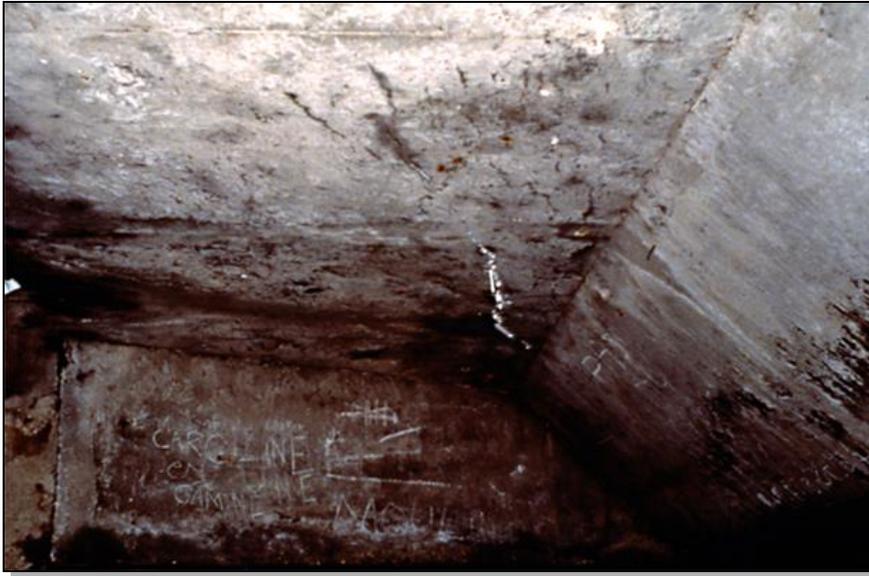
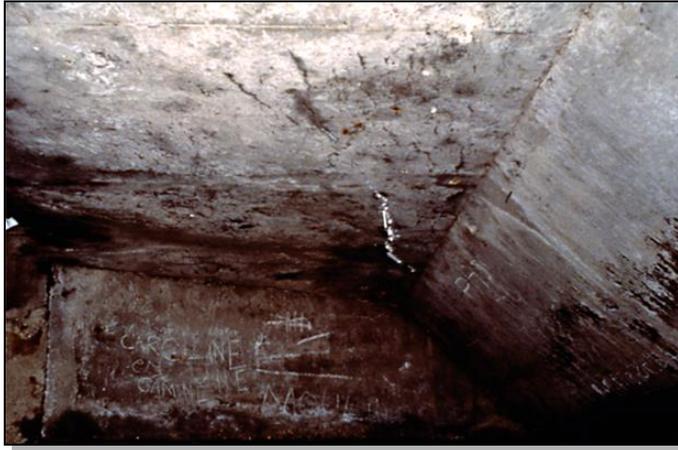
Fissure oblique (type VIII du catalogue des désordres)

A l'about de la dalle et généralement dans l'encorbellement

Insuffisance d'armatures de couture des efforts de diffusion de la précontrainte en extrémité de dalle

Si les fissures sont sèches : classe 1 ou 2 (classe 2 si ouverture supérieure à 0,3 mm)

Si les fissures sont humides ou avec efflorescences, comme dans le cas présent : classe 2E

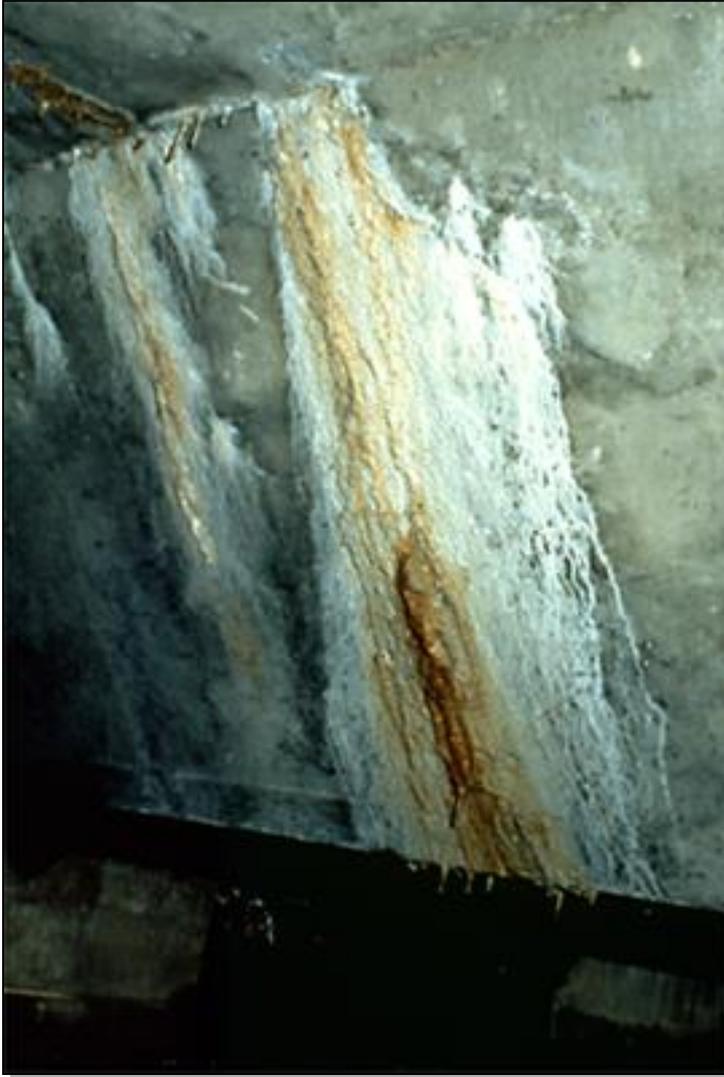
Efflorescences importantes accompagnées de traces de rouille et de stalactites

Sur joues de dalle

Défaut d'étanchéité et circulation d'eau à la jonction encorbellement-corps de dalle

Risque de corrosion des armatures passives liant l'encorbellement au corps de dalle : classe 2E
