BAINVILLE -AUX-MIROIRS (54)

RELEVAGE ET REPARATION DU PONT SUR LA MOSELLE

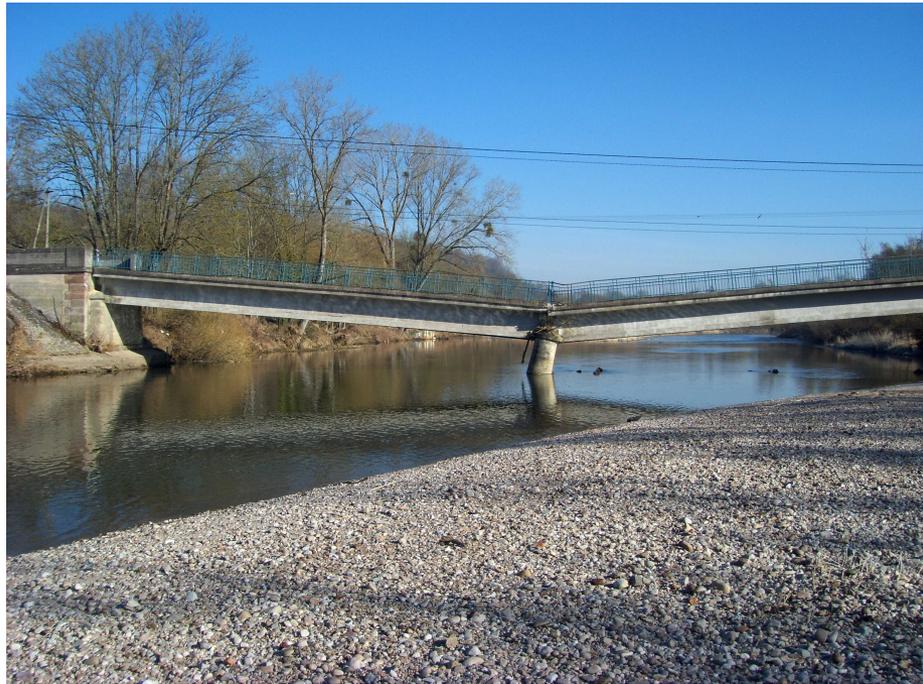
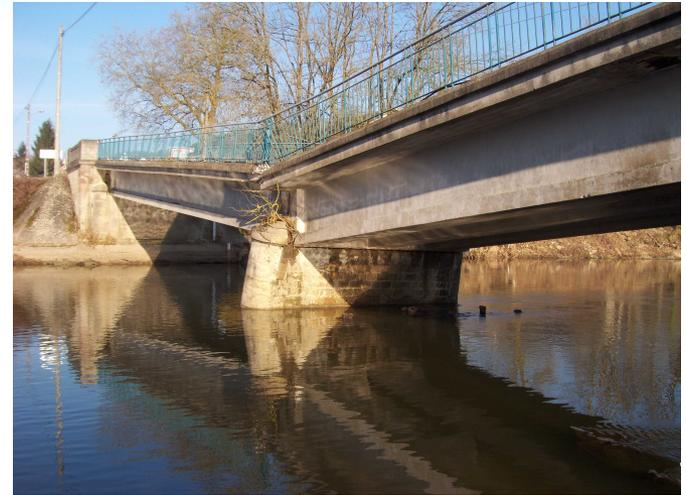
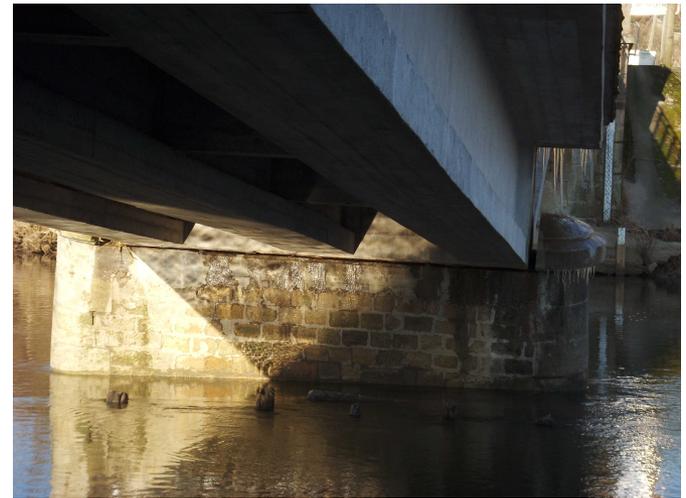
- **Dans la nuit du 16/12/2011 au 17/12/2011** : Fortes crues dues à la tempête JOACHIM provoquent l'affaissement de la pile P1 de 2 m et l'effondrement de la travée rive gauche et de la travée centrale dans le lit de la Moselle
 - **Conséquences**
 - Isolement de 5 familles de la commune installées en rive droite
 - Déviation de 25 km
 - Rupture d'une conduite d'eau potable
 - Les tabliers dans la Moselle font barrage aux crues
-

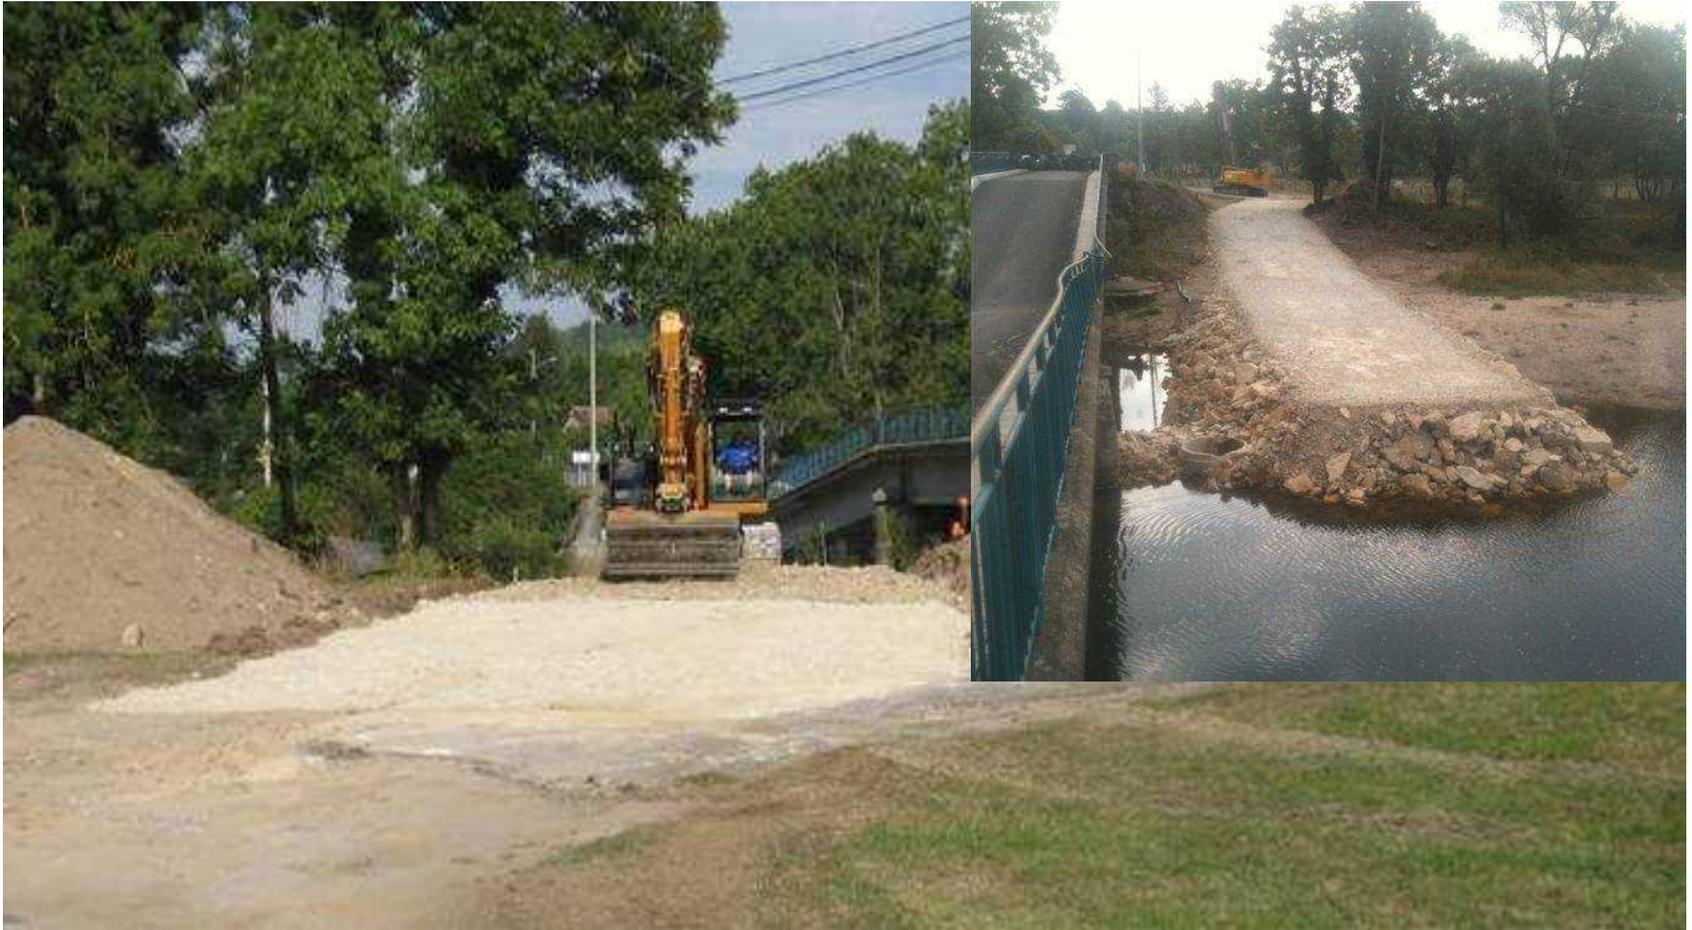
- **Mise en place de la piste d'accès**

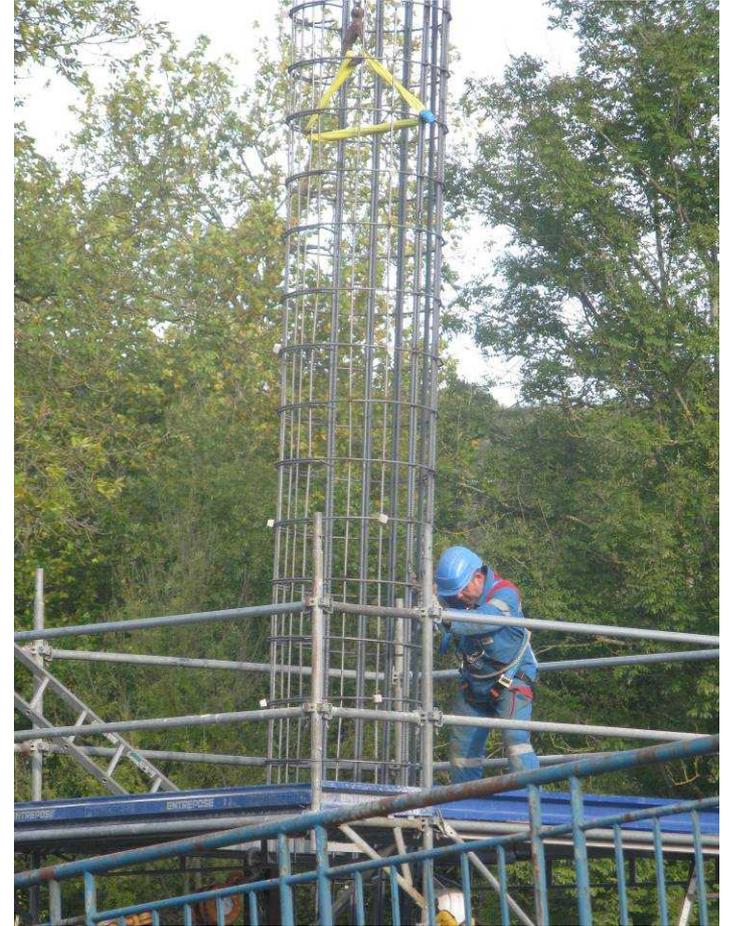
- **Ferrailage des pieux**

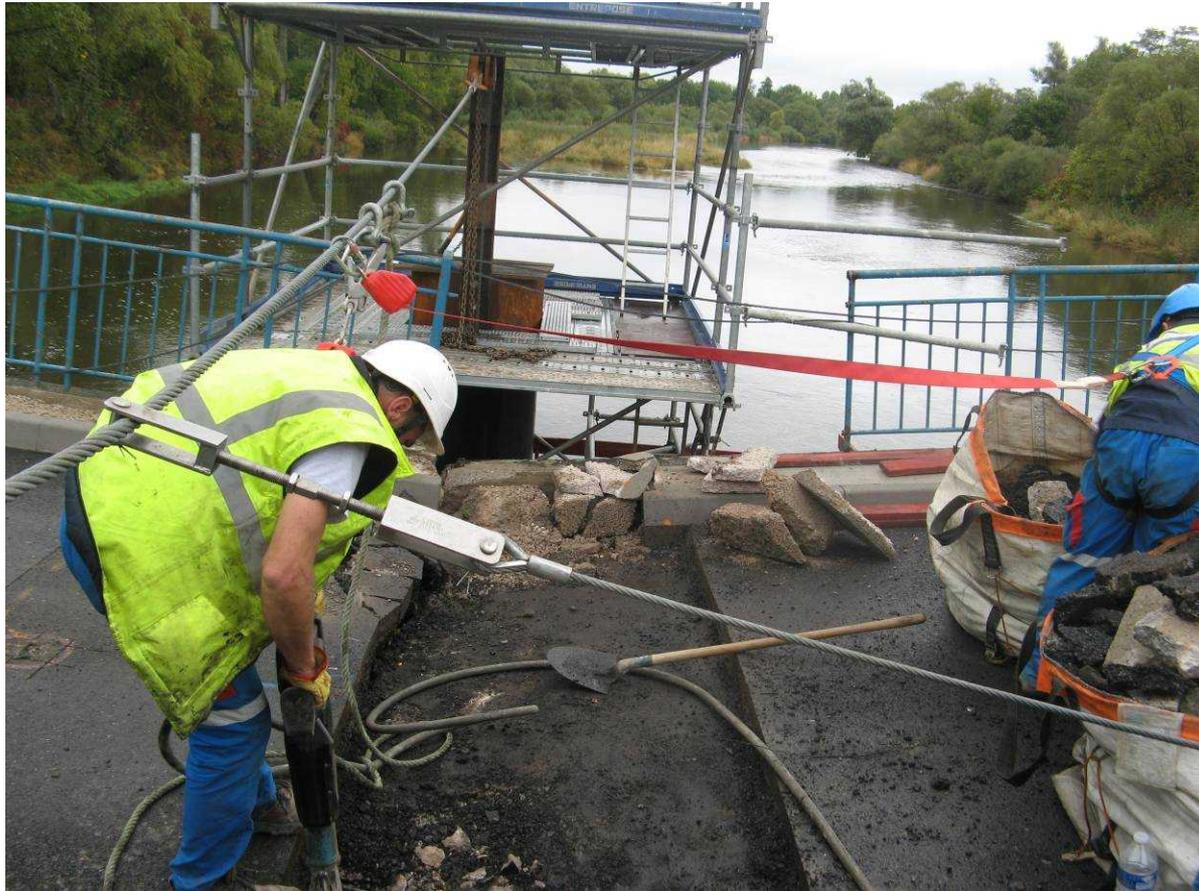
- **Travaux préparatoires au levage**

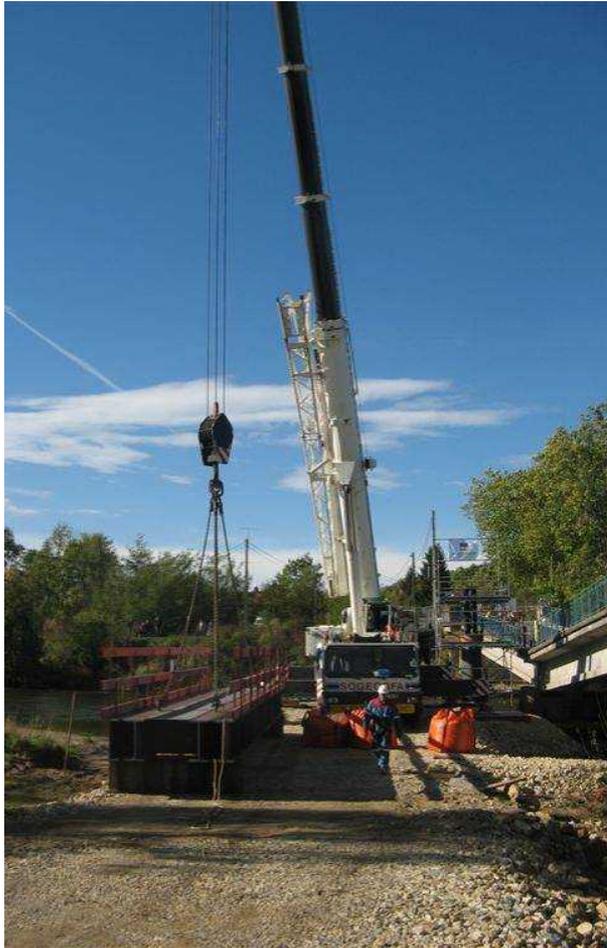
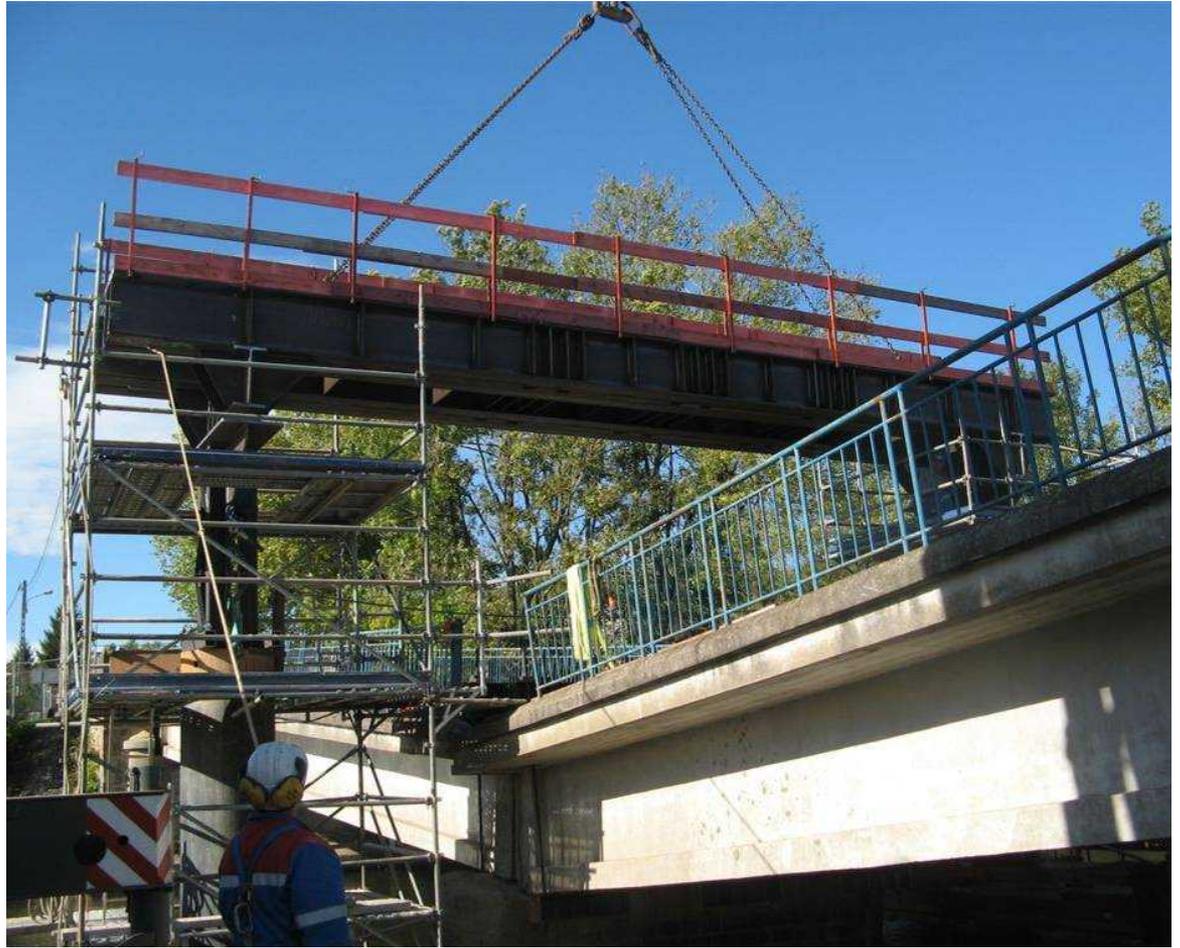
- **Mise en place du portique métallique**

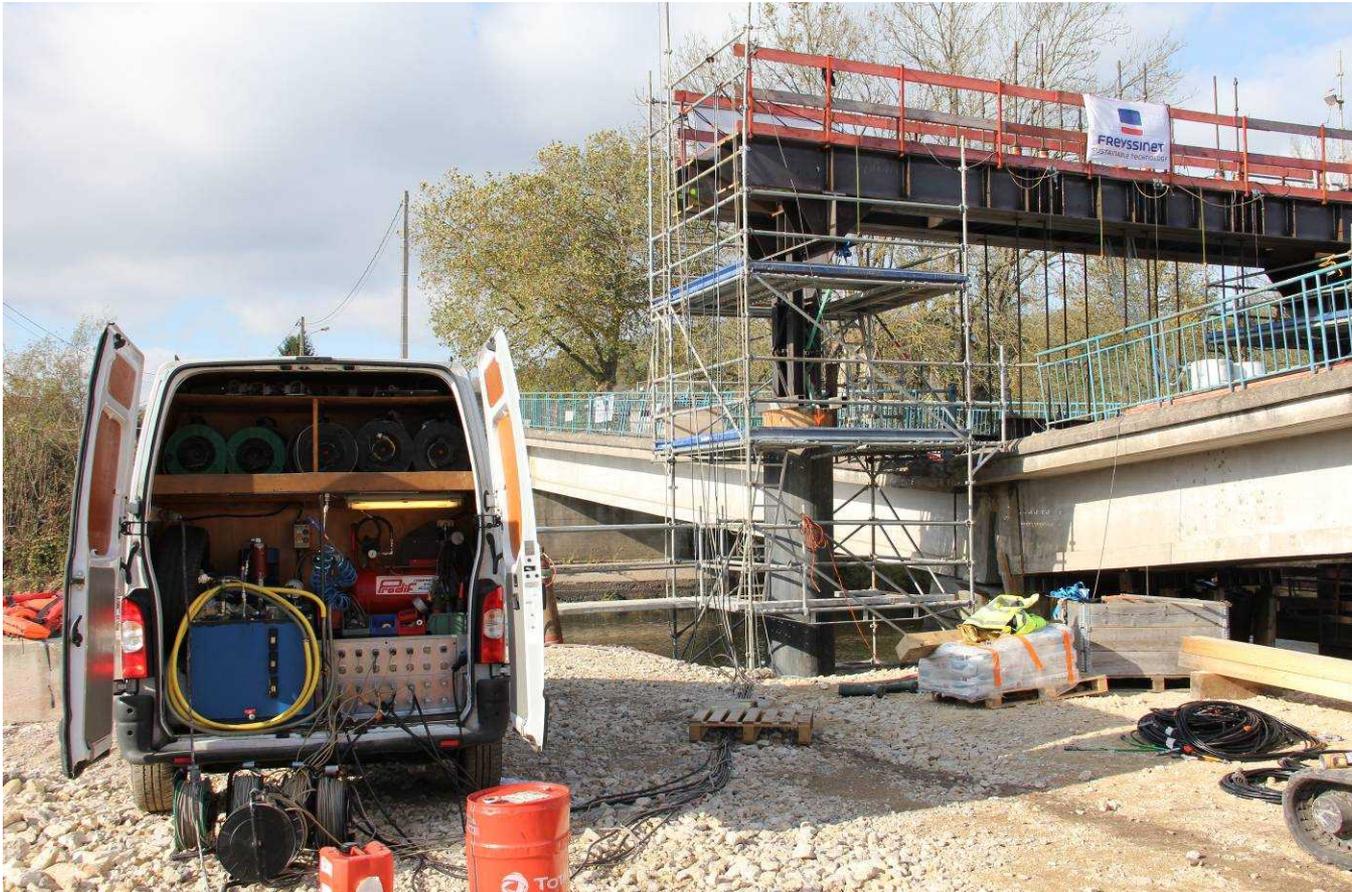
- **LAO : branchements hydrauliques et capteurs de déplacement**

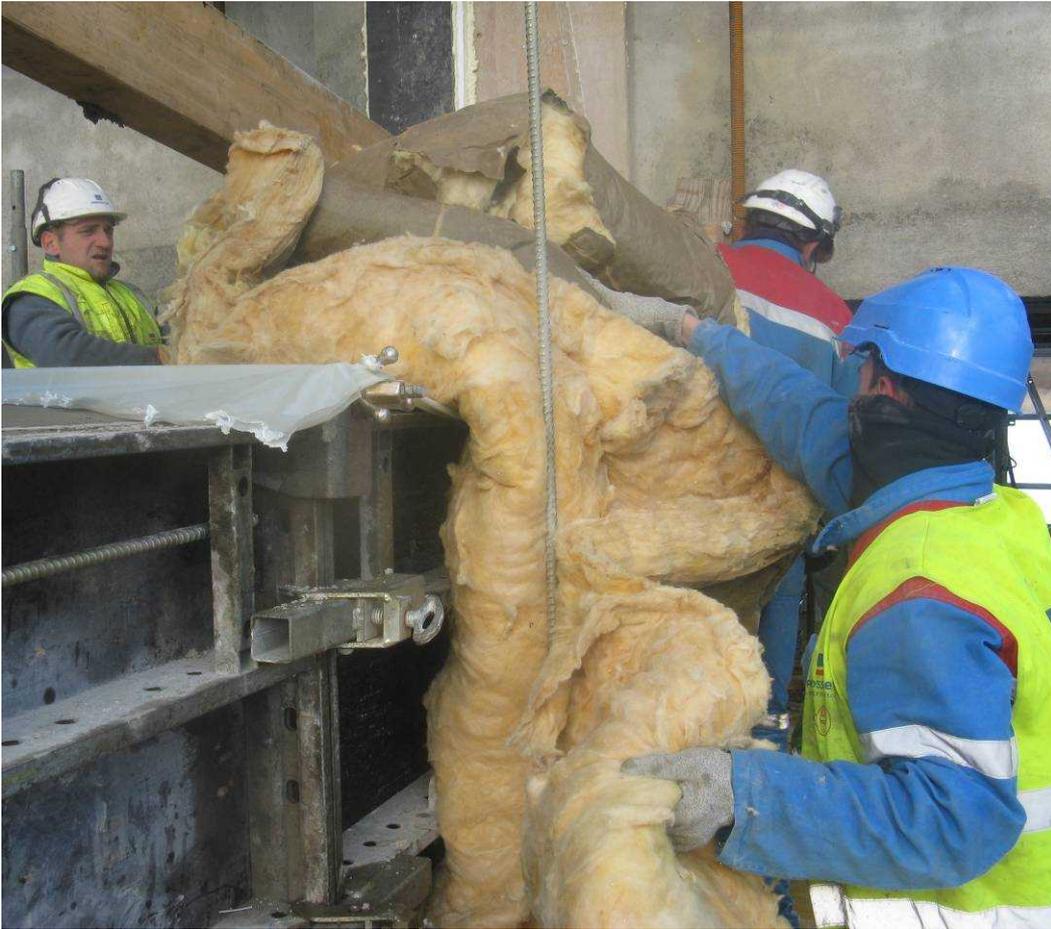
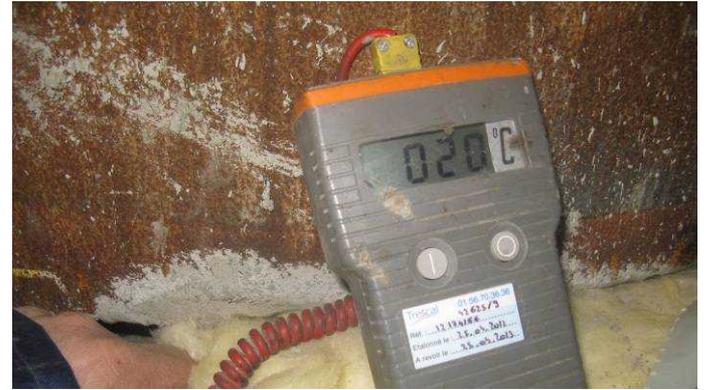
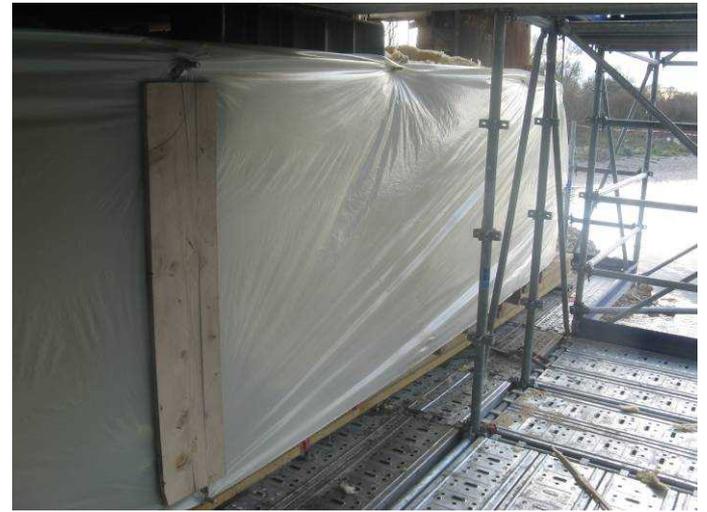
- Mise en œuvre du chevêtre mixte : protection au froid (-10°C)

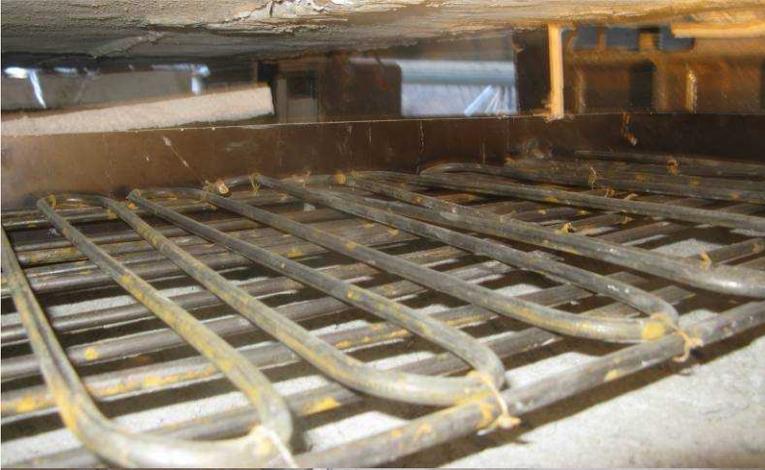
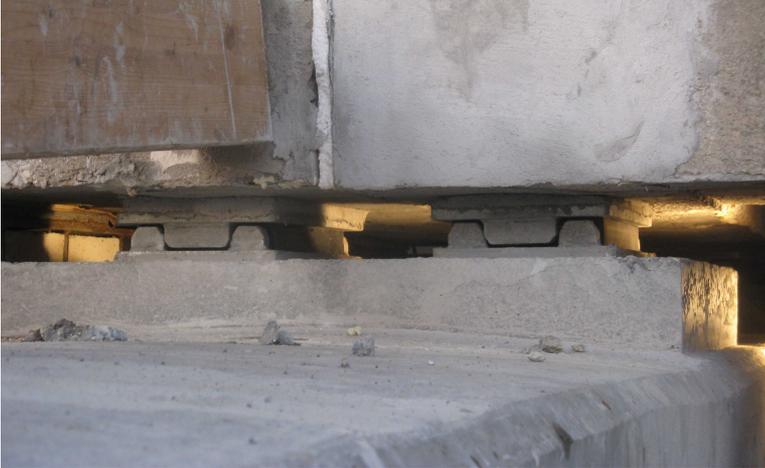
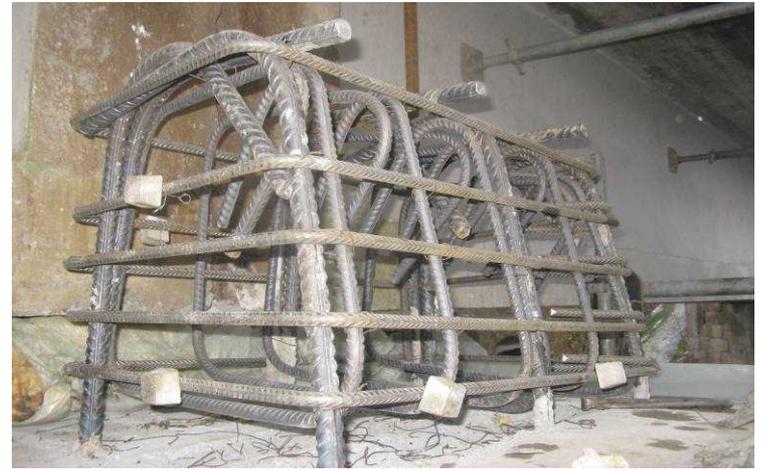
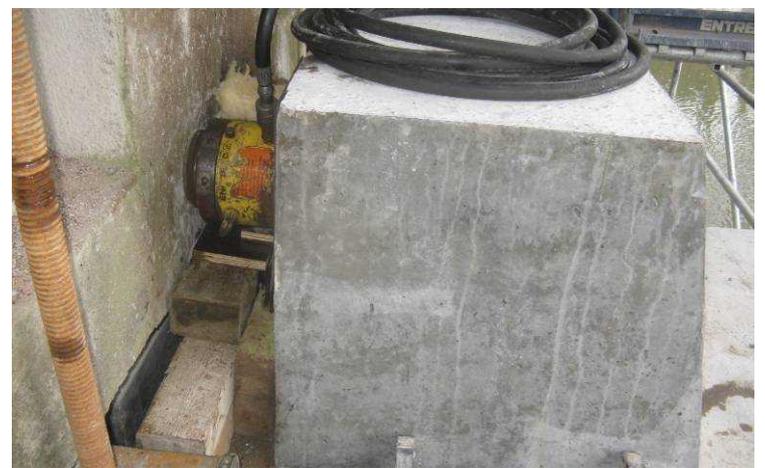
- Appuis et butée transversale

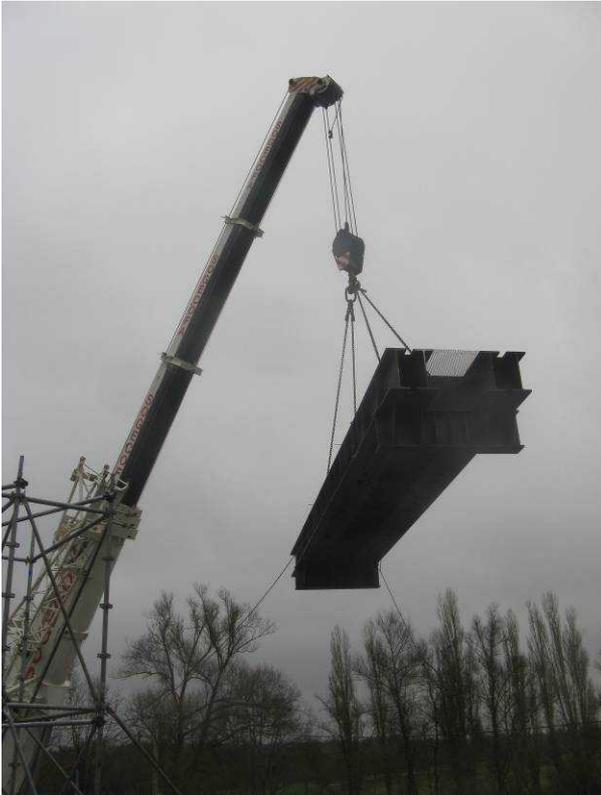
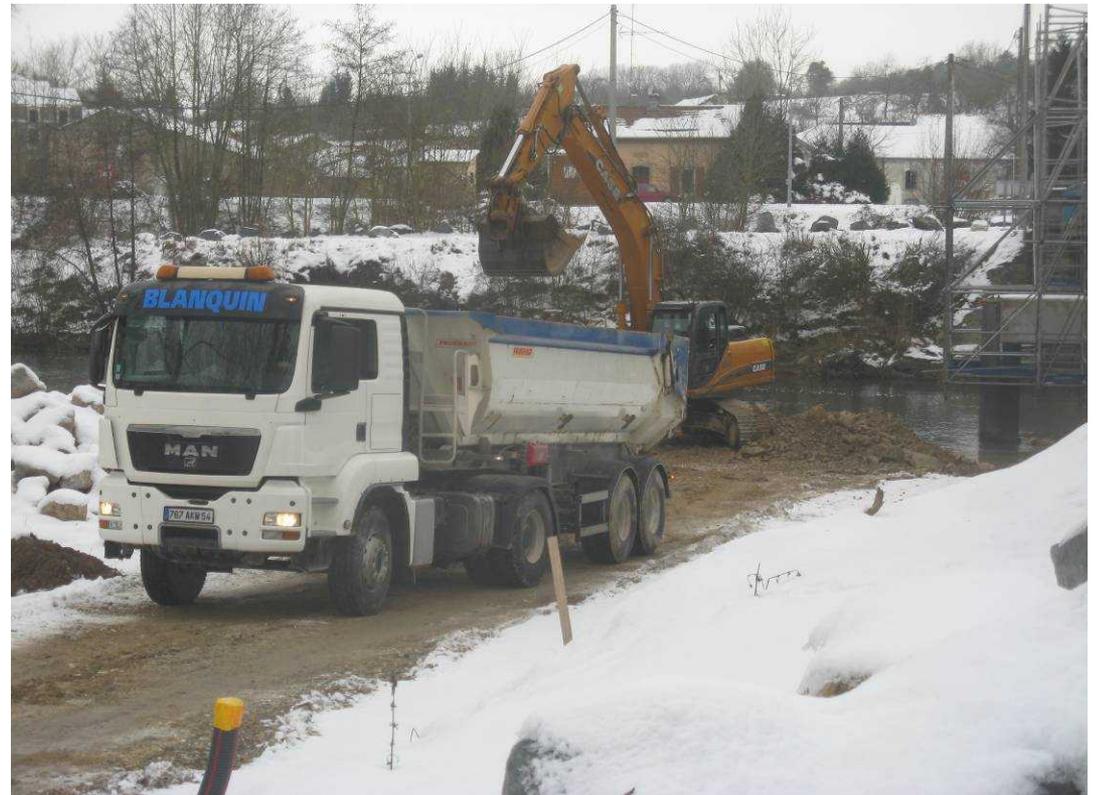
- Dépose du portique et de la piste

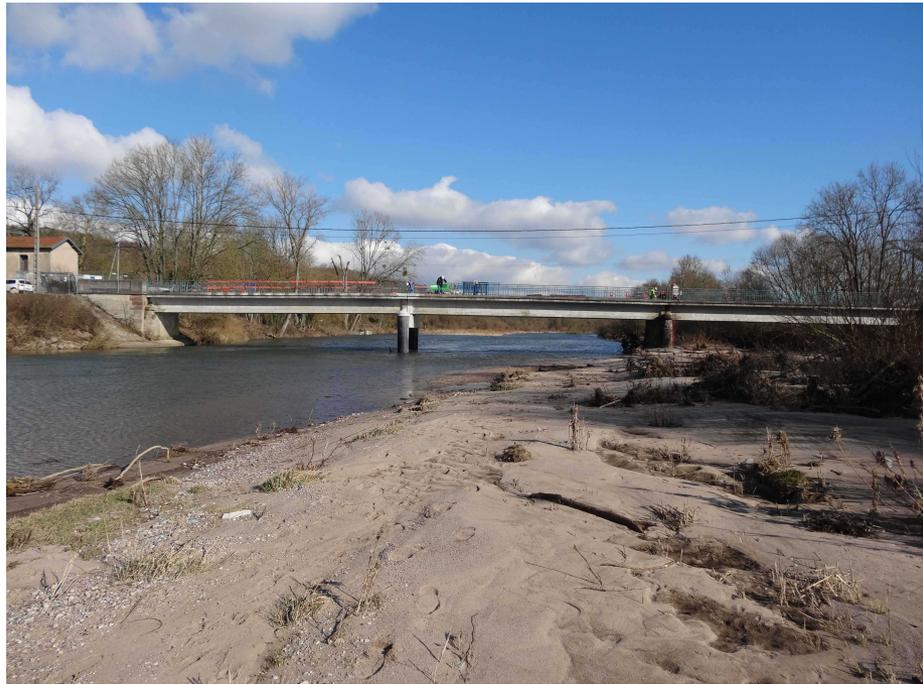
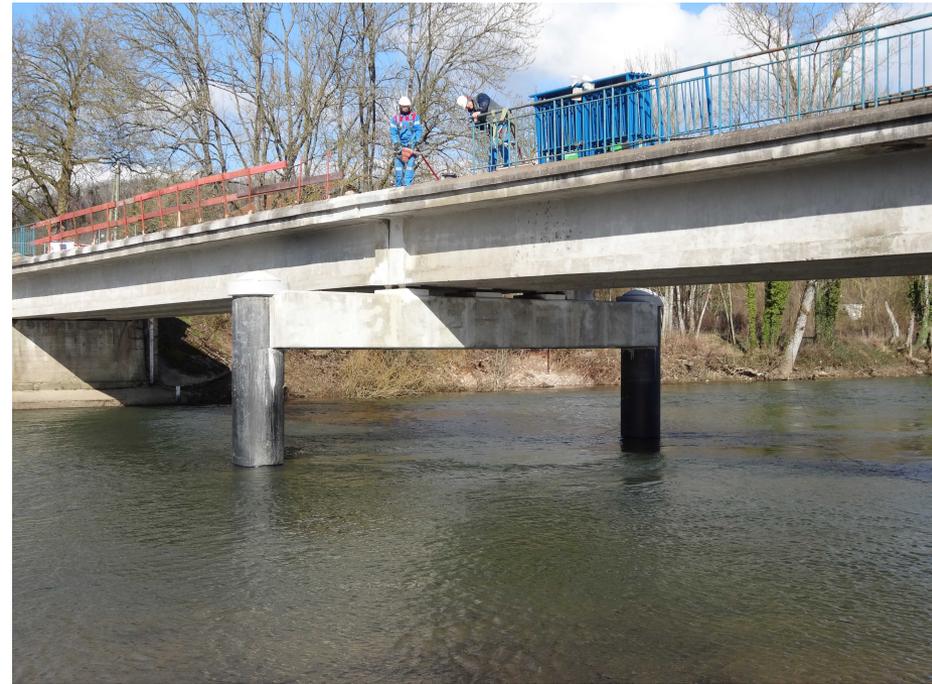
OUVRAGE RELEVÉ ET POSE SUR SES APPUIS DEFINITIFS
